Duurzaam Herstel en Versterking van Woningen in Groningen

Hoofdstuk 11

DRIE TYPISCHE PROJECTEN

Door: Sjoerd Nienhuys
Bouwkundig, seismisch ingenieur
mei 2021.

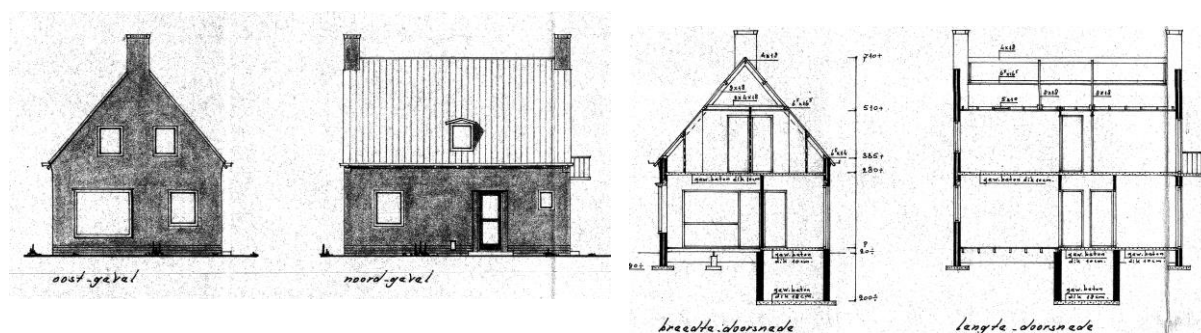
Figuren 1. Oostgevel en noordgevel met links naast de voordeur (tweede tekening) een kleine kelder.

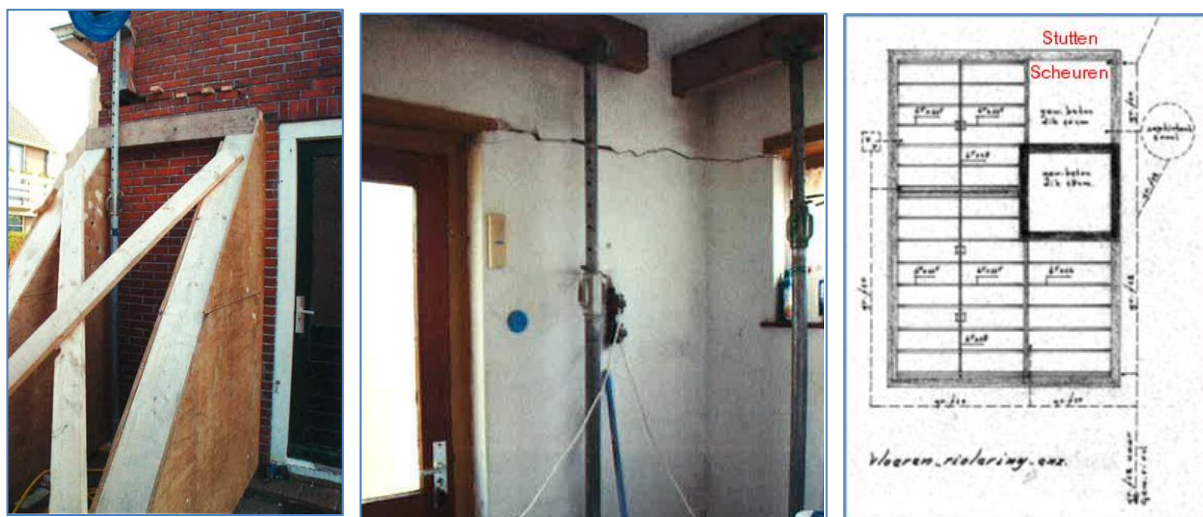
De woning heeft aanzienlijke scheurschade aan twee kanten in de bijkeukenkoek en is in de rechterhoek aan de buitenkant ondersteund (zie plattegrond). Naast de kelder bevindt zich een septic-tank, terwijl de regenwaterafvoer langs de hele zijgevel loopt, en verder naar het riool.

Figuren 2. Opname van de schade aan de buitenmuur van de bijkeuken en binnen. De plattegrond van de begane grond geeft de positie van de kelder aan en de locatie van de scheurvorming in de gevel. Stempels.

In de achtergevel (bijkeuken) zitten grotere scheuren van een veel oudere zetting, reden waarom hier de muur ondersteund werd (Figuren 2). De vraag is waarom dit het geval is?

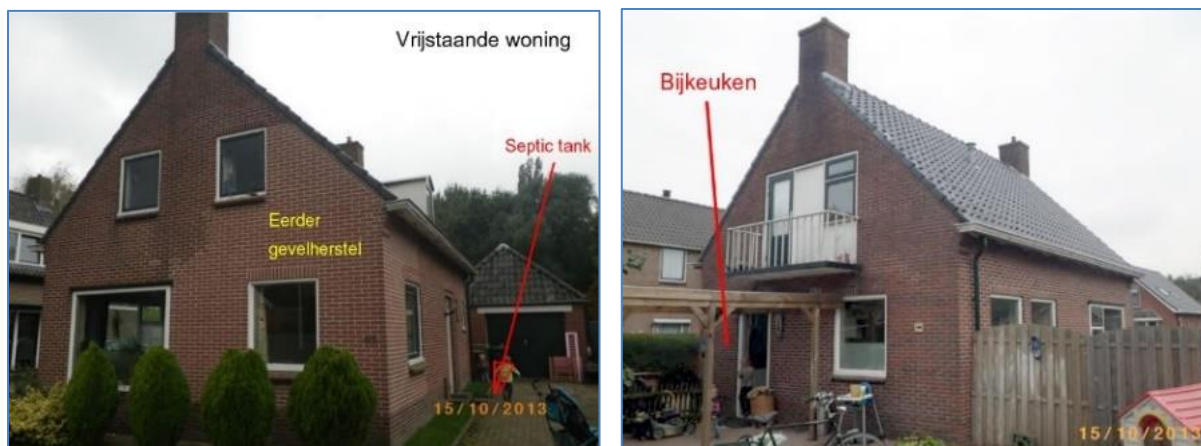
Figuren 3. Voorzijde met eerder gevelherstel en positie septic-tank naast de voordeur. Achtergevel met balkon, en bijkeukendeur. Verzakkingsschade in de hoek van de bijkeuken.

De straatgevel was al eens eerder gerestaureerd vanwege verschillende verzakkingsscheuren. Er werd geen sonderingsonderzoek gedaan, maar de algemene conclusie over het grote aantal scheuren rondom en in het gebouw is dat de fundering onvoldoende draagt en dat het hoogst waarschijnlijk is dat de kleine en grotere bevingen het zettingsproces weer gestart of versneld hebben. Resultaat: B-schades. De relatie met de wasmachine in de bijkeuken werd niet opgemerkt.

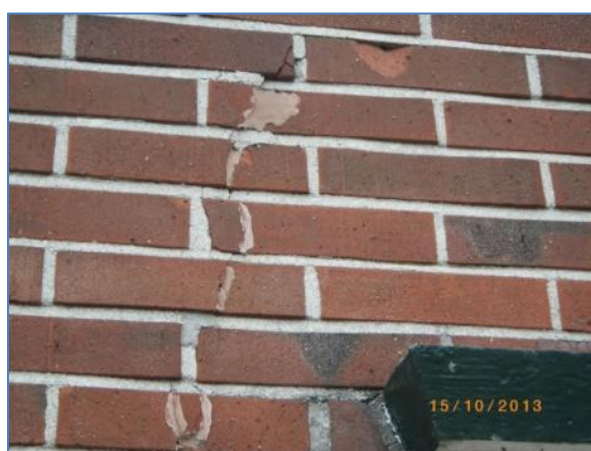
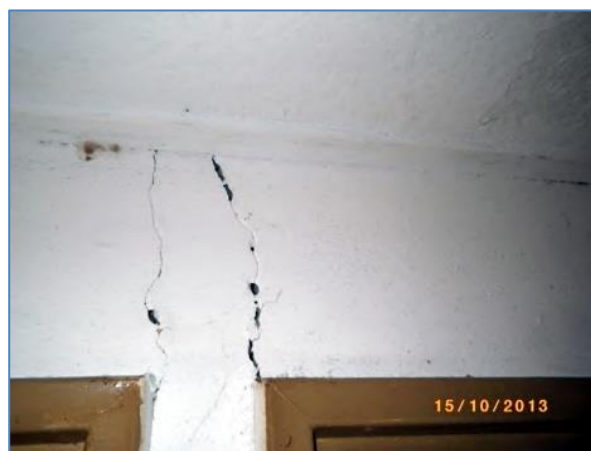
In deze woning werden binnen en rondom wel veel scheuren genoteerd, maar geen C-categorie.

Figuren 4. Zowel nieuwe als oude scheuren rondom het gebouw werden fotografisch vastgelegd. Verse scheuren hebben scherpe en schone randen.

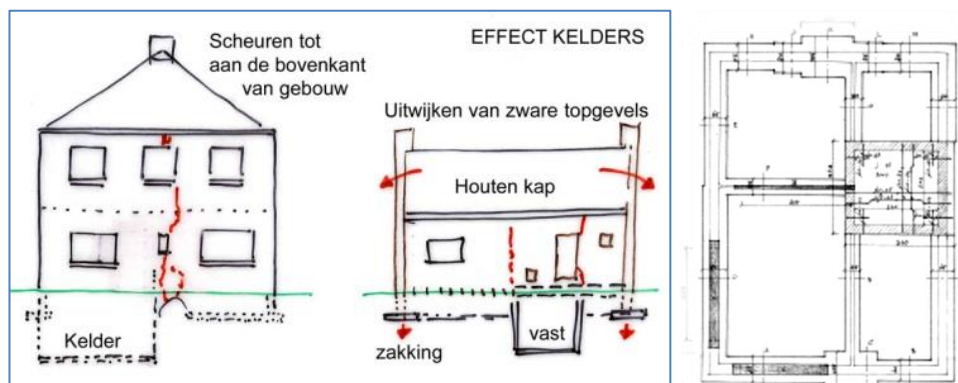
Figuur 5. In de meeste bakstenen woningen op staal, met een plaatselijke kelder treden scheuren op die vanaf de zijwanden door de gevel naar het dak lopen. In dit geval leidt dit tot het wijken van de topgevels.

De combinatie van de marginaal gedimensioneerde fundering op staal met de kelder die aan één zijde onder het gebouw zit, en de betonvloer op de etage die het kleine gebouw bij elkaar houdt, resulteerde niet alleen in het wijken van de topgevels, maar tevens de draaiing van de woning.

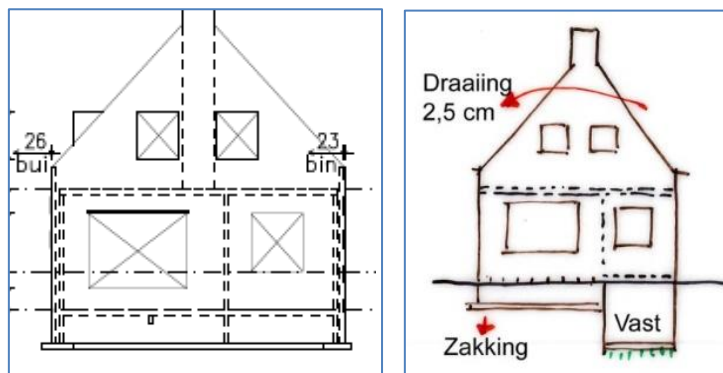
Figuren 6. De tekeningen van de funderingsbalken laat zien dat de aanlegbreedte van die fundering gerelateerd is aan de boven-belasting. Onder de schoorstenen en de zwaardere kopgevels is de fundering breder. Omdat het grond draagvermogen onder de kelder hoger is, kantelde het hele gebouw 23-26 mm.

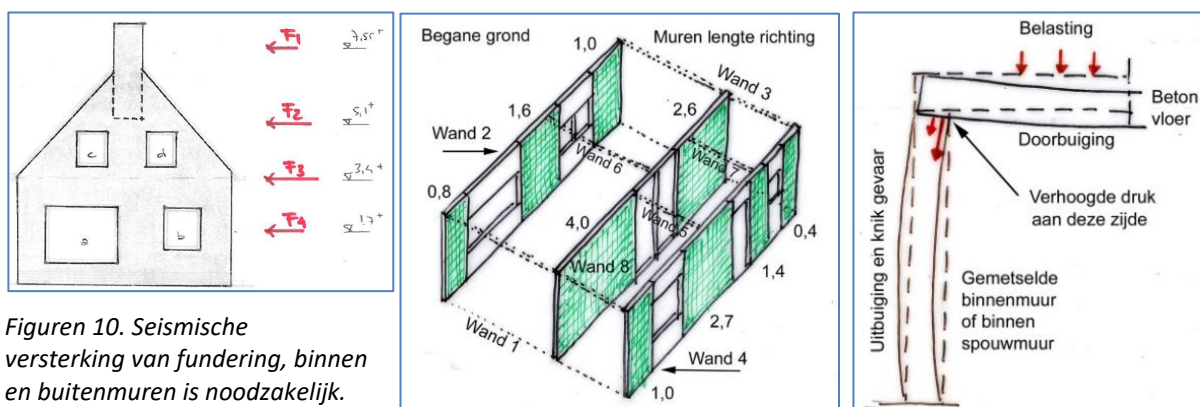
Figuren 10. Seismische versterking van fundering, binnen en buitenmuren is noodzakelijk.

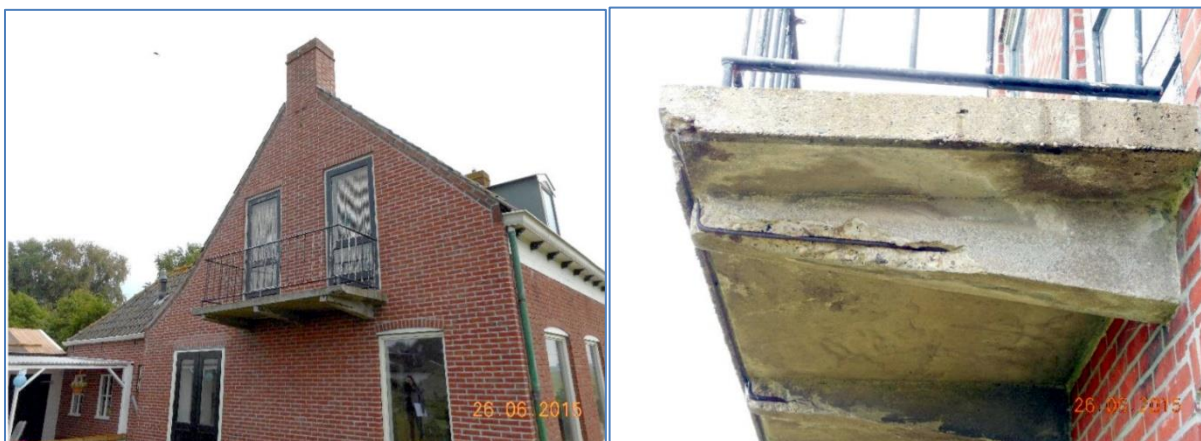
De achtergevel werd geheel vernieuwd vanwege de grote horizontale scheuren in de gevel en het balkon dat constructief aan de etagevloer zit vast gestort. Het balkon was verweerd.

Figuren 14. Overzicht en detail van het balkon. De bouwtekening van figuur 8 laat zien dat het aan de vloer is vast gestort. De slechte staat gaf aanleiding op het niet te reconstrueren.

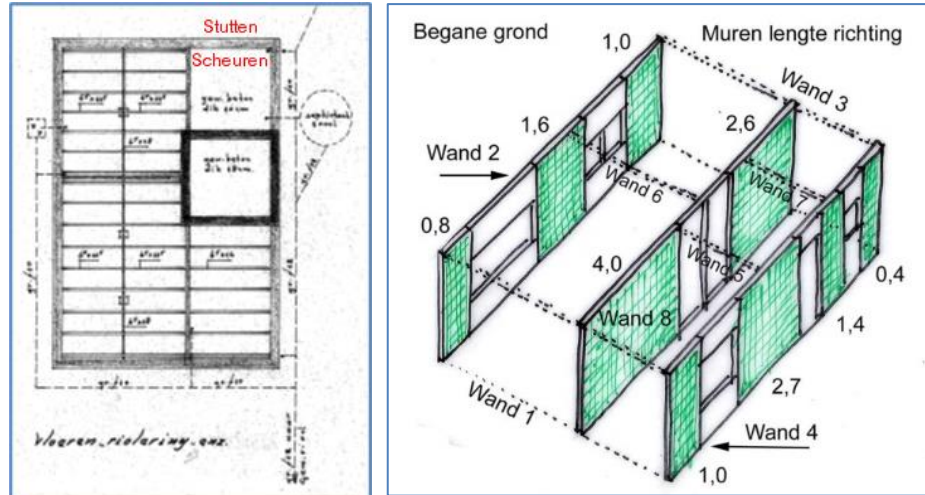
Figuren 15. Op basis van de grote horizontale scheuren in wand 3 en in wand 4 (rechts 0,4 breed) kan geconcludeerd worden dat de verticale belasting op wand 8 (breed 2,6) bij aansluiting wand 3 erg hoog moet zijn, omdat de etage betonvloer met het balkon aan de linkerkant hier op draagt.

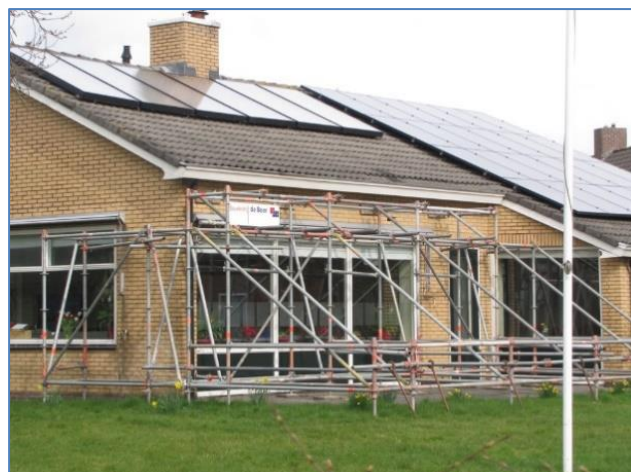
Het tweede voorbeeld betreft een bungalow die met de 16 augustus 2012 Huizinge aardbeving flinke schade opliep. Het dak boven de woonkamer liep het risico dat het bij een volgende soortgelijke beving kon instorten. In de woonkamer werden steigers geplaatst om het dak omhoog te houden.

Figuren 18. De bungalow vóór(boven) en na de aardbeving (rechts). De steigers waren noodzakelijk om het naar buiten vallen van de terras pui tegen te gaan. De dakconstructie was te zwak en werd extra belast door de PV-panelen. De bungalow inclusief zijvleugel van twee etages was gebouwd in 1971 en gesloopt in 2015.

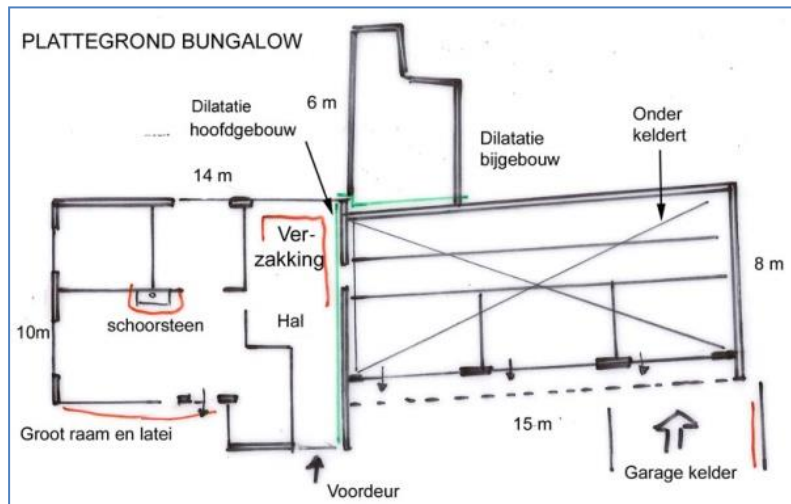
Figuur 20. Plattegrond met rechter gedeelte lager aangelegd. Spouwmuren aan de buitenkant en de halfsteens binnenmuren. De rode lijnen geven de schade zones aan. De groene lijn geeft de noodzakelijke dilatatie aan. De dilatatie betekent dat er een extra constructie (muur?) gemaakt moet worden om het dak te dragen.

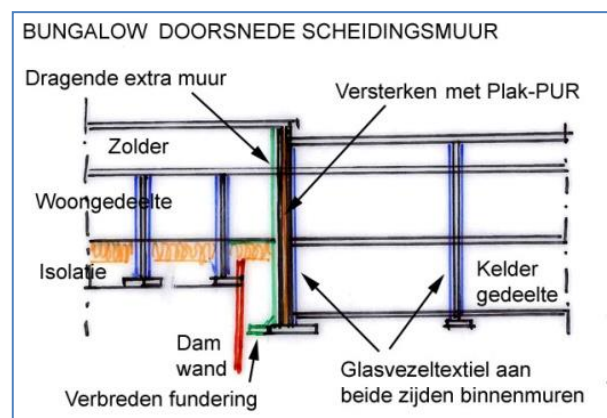
Figuur 21. Het rechter slaapgedeelte, kleder en garage heeft de minste schade en behoeft weinig versterking. Tussen het twee- etage slaapgedeelte en het woongedeelte moet een dilatatie en nieuwe dak-draagconstructie komen.

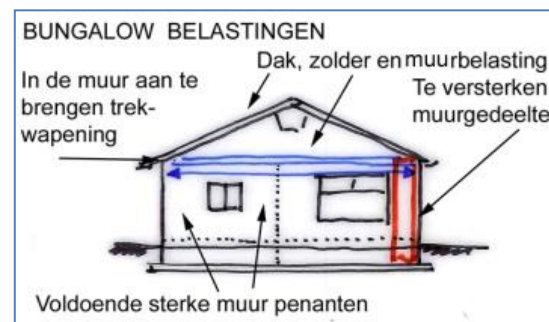
Figuur 23. Zonder de dak belasting, moet de uitgebogen latei boven het grote raam teruggedrukt worden én horizontaal versterkt, én het plafond diafragma moet versterkt worden.

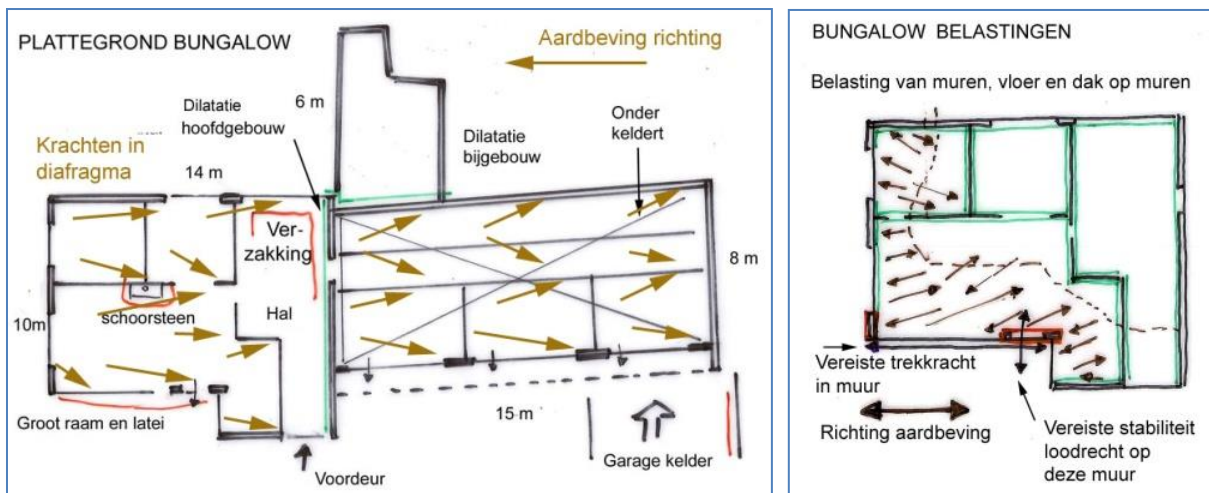
Figuren 24. De open façade van beide gebouwdelen hebben geen sterkte tegen zijwaartse bevingsbelastingen. Door een sterk muur element in de linker terras façade te bouwen kan dit probleem daar worden opgelost.

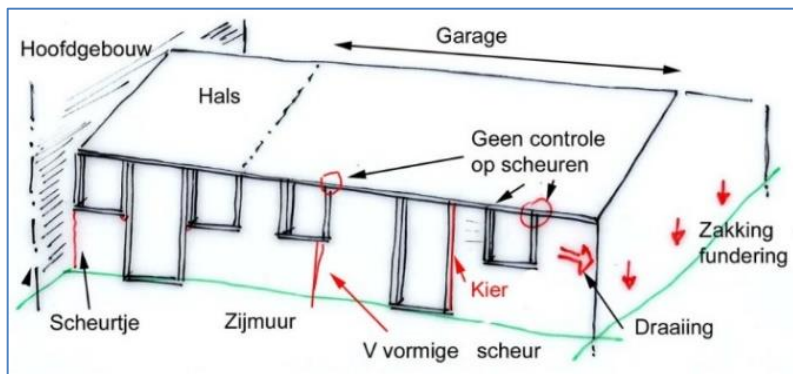
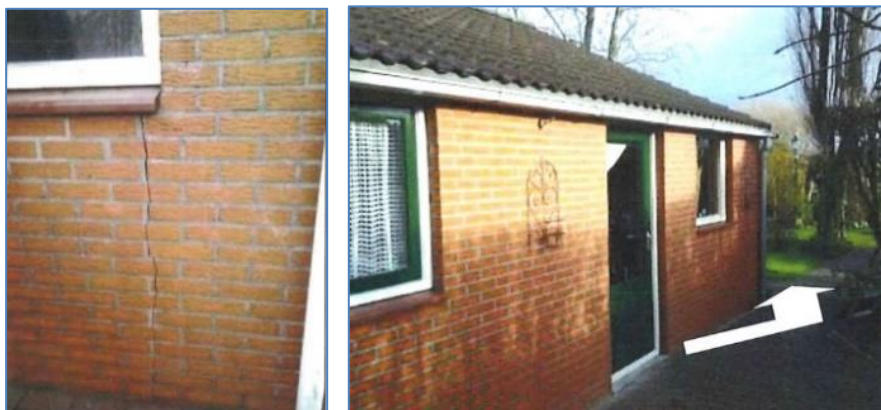
De schade aan de garage blijkt hoofdzakelijk over de verticale zetting van de fundering te gaan. De Eigenaar kwam pas in december 2012 aan de beurt voor een bezoek van de Opnemer, die door het Contact van de Nam werd aangesteld. Op basis van de opname werd door de Begroter een budget voorgesteld om de muren te herstellen.

Figuren 35. Zijgevel van de aanbouw met foto's van de rechterkant van de aanbouw, V-scheur en draaiing.

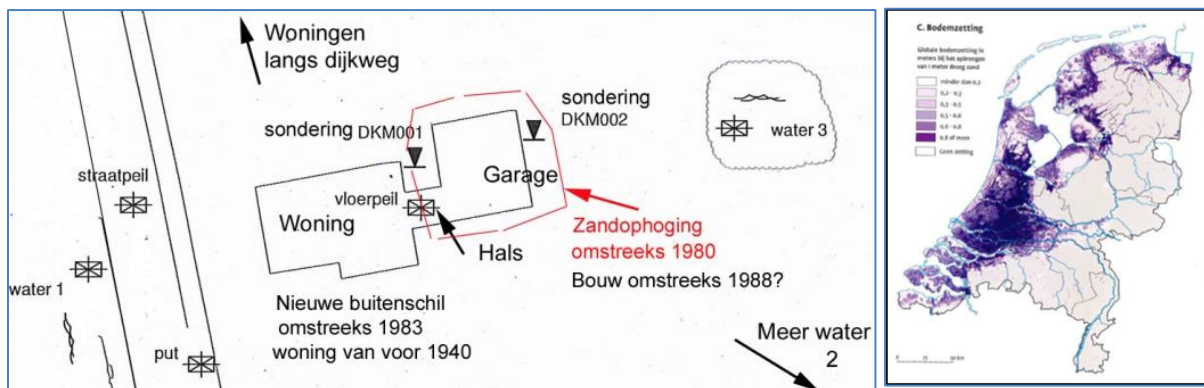
Figuren 36. Links: geconstateerde zandophoging.

Tekst van rechter afbeelding Nederlandse kaart : **C. Bodemzetting**. Globale bodemzetting in meters bij het opheven van 1 m droog zand. Dit heeft betrekking op dit schadegeval.

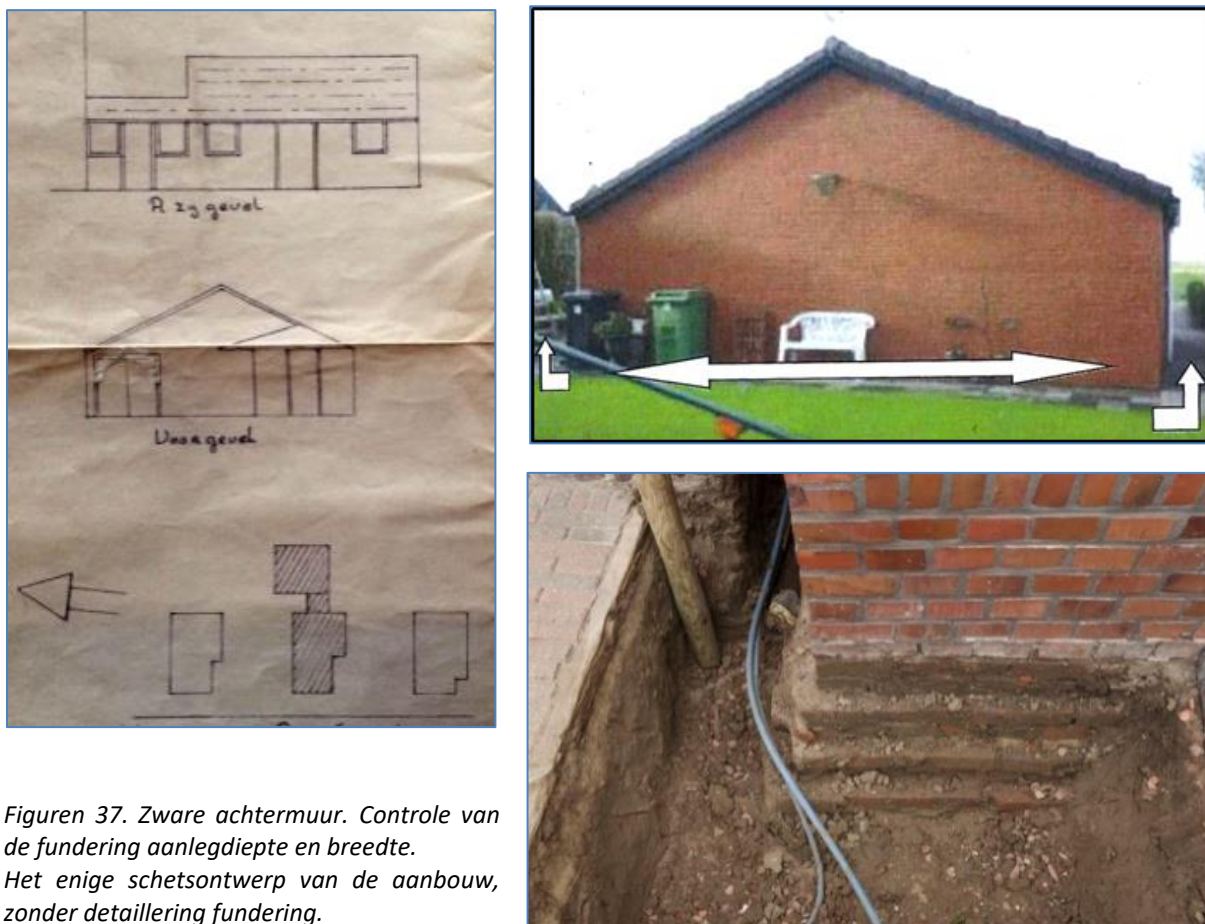
Figuren 37. Zware achtermuur. Controle van de fundering aanlegdiepte en breedte. Het enige schetsontwerp van de aanbouw, zonder detaillering fundering.

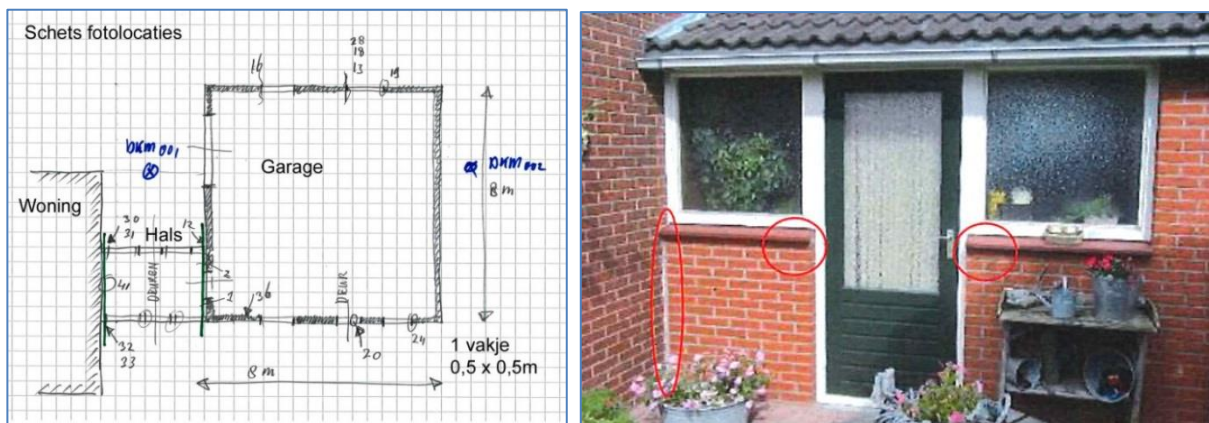
Figuren 38. Foto's van het halsstuk tussen garage en de woning. Kleurverschil in baksteen duidt op latere bouw.

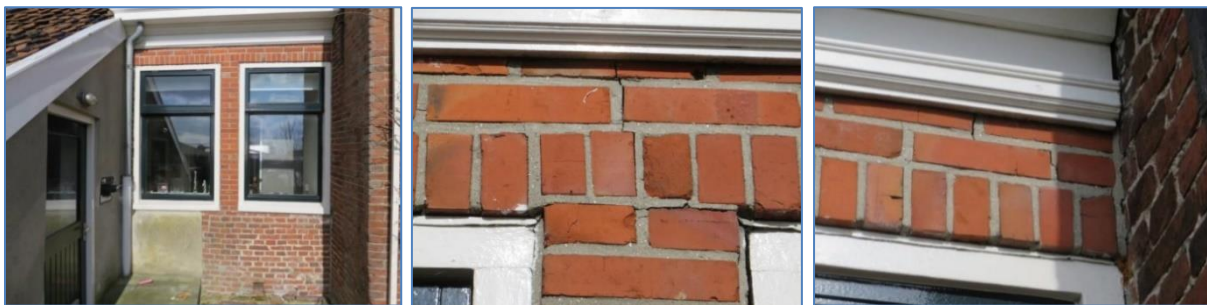
Figuren 39. Een lage aanbouw naast een hoger of ouder hoofdgebouw zal bijna altijd een scheur op de aansluiting ontstaan.

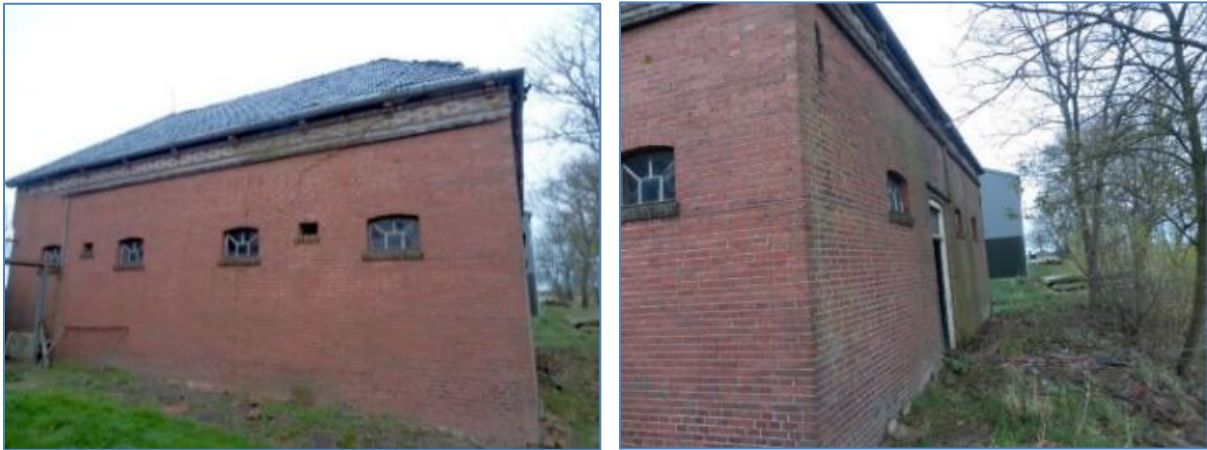
Figuren 40. Deze serie foto's van een grote schuur met gescheurde achter- en zijgevel laten zien dat het funderingsprobleem van deze uitgebreide schade dierct verband heeft met het uitzakken van de rechterzijde van het gebouw door de daar aanwezige sloot rechts.

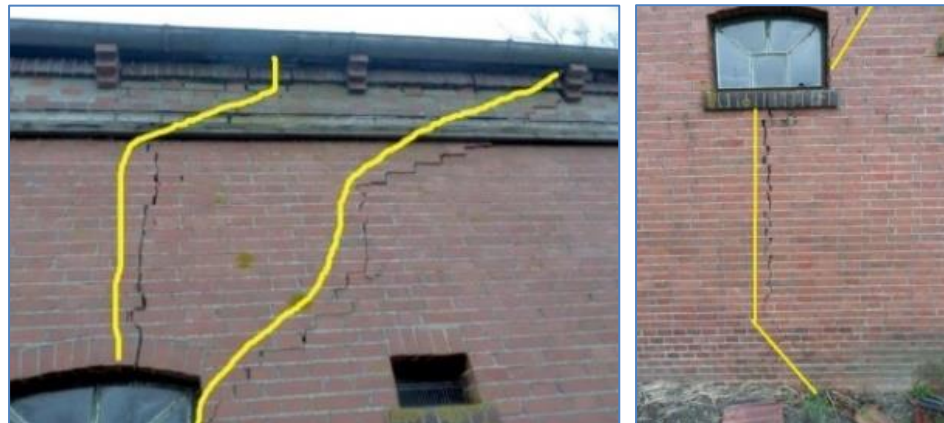
Rechts. Detailfoto's van de bovenstaande gevel met een scheur tot aan de fundering waaruit blijkt dat de bovenzijde wijder is geworden.

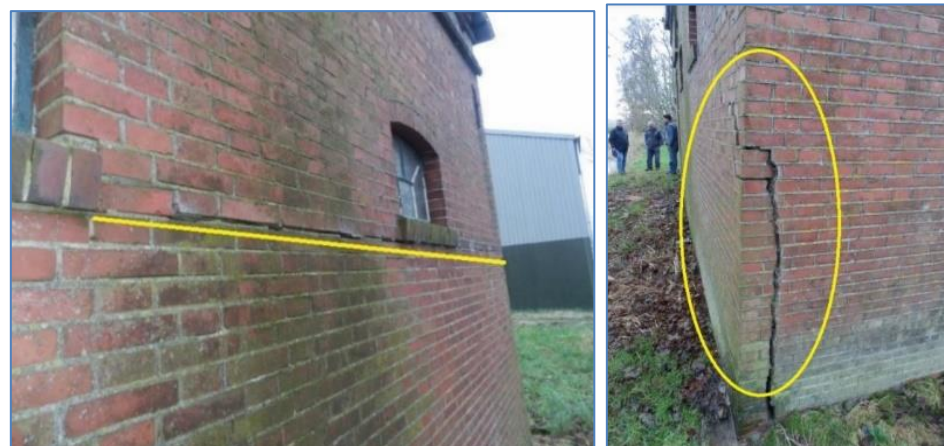
Foto's van de slootkant waarbij de muur geknikt is en de onderzijde los is gekomen van de muur aan de andere zijde van het gebouw.
