## 15. Hoekwoning met Muurversterking met Glasvezel Textiel

Bij een nieuwe (2007) twee-onder-een-kap woning van ongewapend baksteen zijn een groot aantal scheuren geïdentificeerd die het gevolg waren van een lichte aardbeving in 2012 ( $PGA\ 0,085g = 0,85\ m/sec^2$ ). Het gebouw heeft hoofdzakelijk verticale scheuren die vanuit de raam- en deuropeningen naar het plafond en de vloer lopen, en verticale scheuren in de lange dwarsmuren, die slechts aan de binnenkant zichtbaar zijn. Aan de buitenkant zijn enkele horizontale scheuren zichtbaar. Deze verticale scheuren zijn structureel niet erg schadelijk, de druksterkte van de muren zijn weinig aangetast, maar de treksterkte is overschreden en verbroken. Het gebouw kan soortgelijke aardbevingen NIET zonder extra schade doorstaan. De binnen spouwbladen zijn dragend (kalkzandsteen blokken). De drie woonvloeren bestaan uit brede prefab betonnen kanaalplaten die niet momentvast zijn opgelegd. De sterkte van het gebouw moet uit de kalkzandsteen binnen spouwbladen en de halfsteens binnenmuren komen.

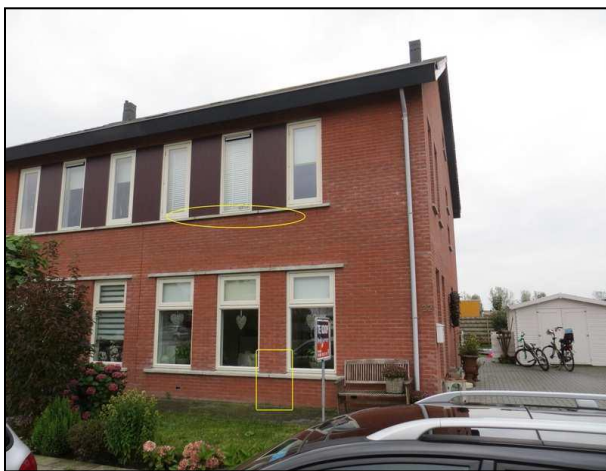
*Zuid gevel aan straatkant (slecht zichtbaar).  
Vloerplaten liggen van links naar rechts.*

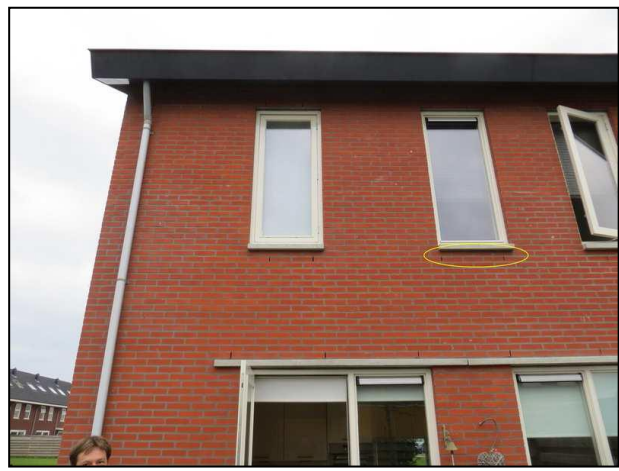
*Noordgevel aan tuinkant (slecht zichtbaar).  
Kop platen dragen in de binnenmuren deze kant.*

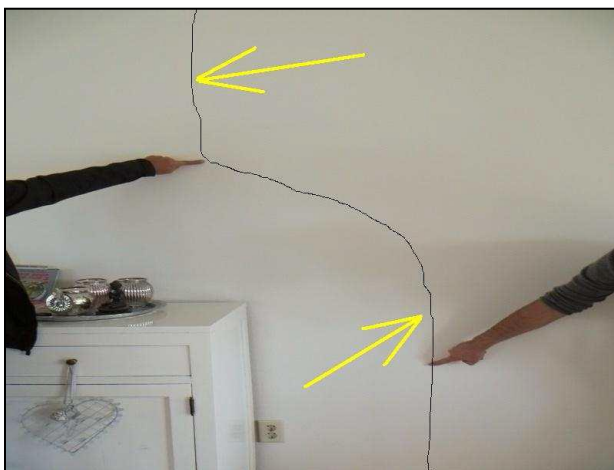
*Midden door slaapkamer, midden door gebouw,  
eveneens in andere kamer en slaapkamers.*

De **binnenmuren** hebben slechts verticale scheuren boven en onder de openingen. Deze ontstaan door de draaiing van het hele verticale penant tussen de betonvloeren. Dit komt omdat de binnenmuren onderbroken zijn door deze vloerplaten. De buitenmuren zijn ter hoogte van de vloeren in één stuk doorgemetseld en vertonen daarom een ander scheurpatroon. Bij een gedetailleerd onderzoek zullen ook barsten langs de vloer en het plafond zichtbaar zijn.

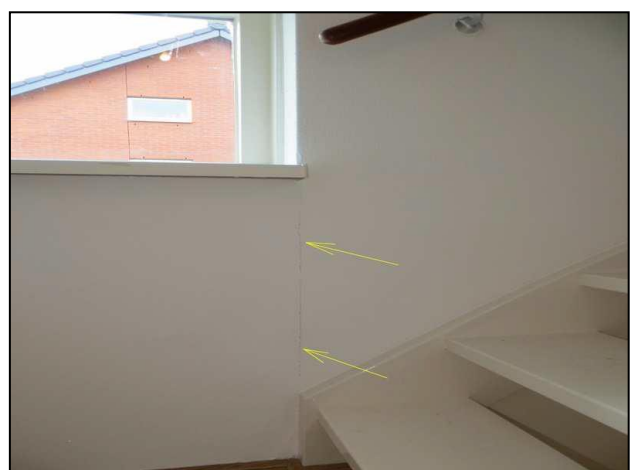
*Langs trapraam (en andere ramen/deuren), en  
aan de bovenkant van dezelfde raamopening.*

De **buitengevel** laat scheuren onder de ramen zien die ontstaan door de verdraaiing van de smalle stukken van de pieren tussen de raamopeningen. De bredere pier naast het buitenste raam heeft blijkbaar een tijdelijke elastische vervorming ondergaan tijdens de aardbeving. Omdat over de ramen waarschijnlijk een doorlopende latei ligt is de scheurvorming hier niet waargenomen aan de binnenkant of buitenkant. In dit geval is de architraaf naar opzij geschoven.

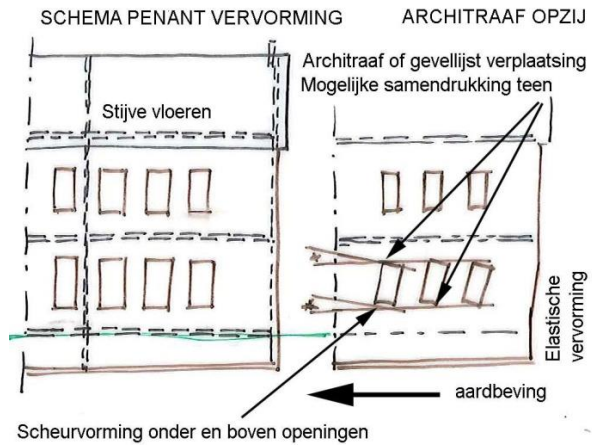
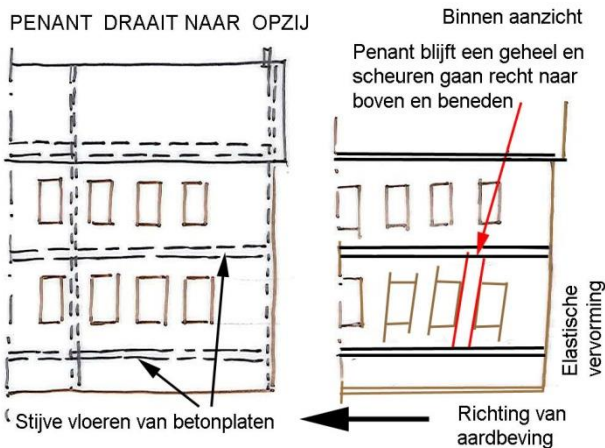
De scheuren in het gebouw laten twee (tijdelijke) vervormingen van de constructie zien, geïllustreerd in de volgende twee schetsen.
