Duurzaam Herstel en Versterking van Woningen in Groningen

Hoofdstuk 7

LATEIEN, TOGEN, SCHADE en HERSTEL

Abstract: Scheurpatronen in bakstenen muren met latei- en toogconstructies en hun versterkingsopties. De oorzaak van de scheuren wordt geanalyseerd en hoe muurherstel gerealiseerd kan worden. Een 20-tal scheurpatronen zijn omschreven met foto's¹ en schetsen, waarbij de meest voor de hand liggende oorzaak van de scheurvorming wordt bepaald en de mogelijke gebouwversterkingen.

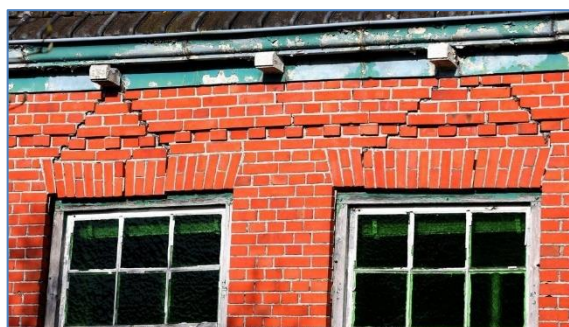
Figuur 7-1. Doorgezakte togen in steens-muur. Deze oude gebouwen hebben te lijden van langzame zettingen in de fundering en gebrek aan muurwapening. Foto rtl nieuws.

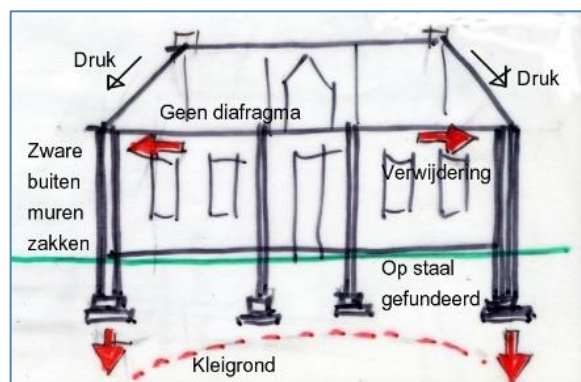
Figuur 7-4. De steeds buitenmuren en binnenmuren kunnen verschillend verzakken. Bij vochtige grond en trillingen kunnen binnen en buitenmuren verschillend verzakken. Afhankelijk van het ontwerp van de kapconstructie kunnen de spanten een zijwaartse druk op de muurplaat uitoefenen.

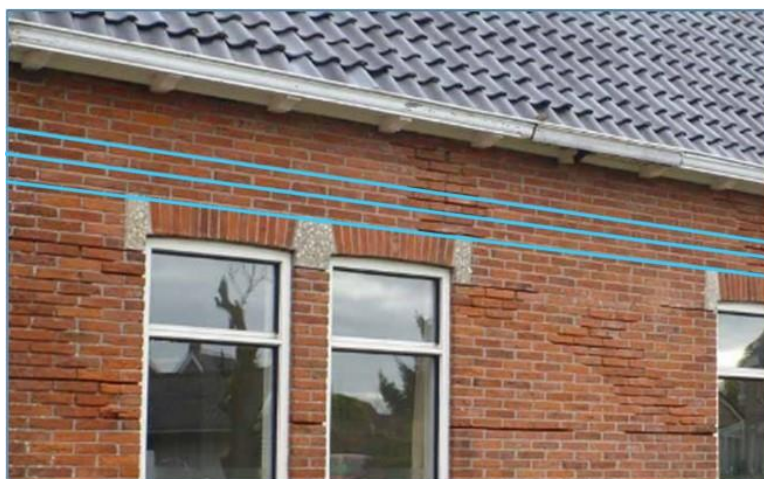
Figuur 7-7. Toepassing van een ringbalk d.m.v. lintvoegwapening. Bij slechts korte wapening stukken (midden boven de kozijnhoek) kan/zal na verloop van tijd naast het uiteinde van de wapening weer een nieuwe scheur ontstaan, omdat daar de trekkracht van het metselwerk niet verbeterd is. De toepassing in de praktijk was geen seismische versterken.

De Juiste manier om lichte scheurvorming t.g.v. aardbevingen te voorkomen is om een doorgaande lintvoegwapening te maken, rondom de hoeken van het hele gebouw en die te goed te verbinden met het stijve (zolder) vloerdiafragma en de binnenmuren.

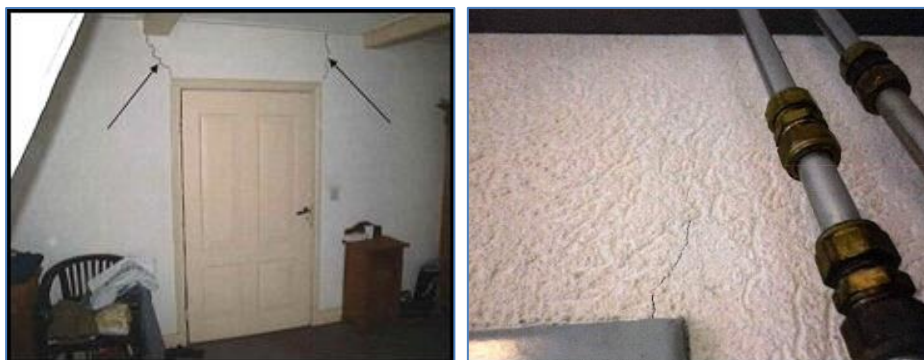
Figuren 7-9. Scheuren in binnenmuren t.g.v. de beving 16-08-2012. De door de schade inspecteurs aanbevolen methode van muurherstel waren slechts cosmetisch.

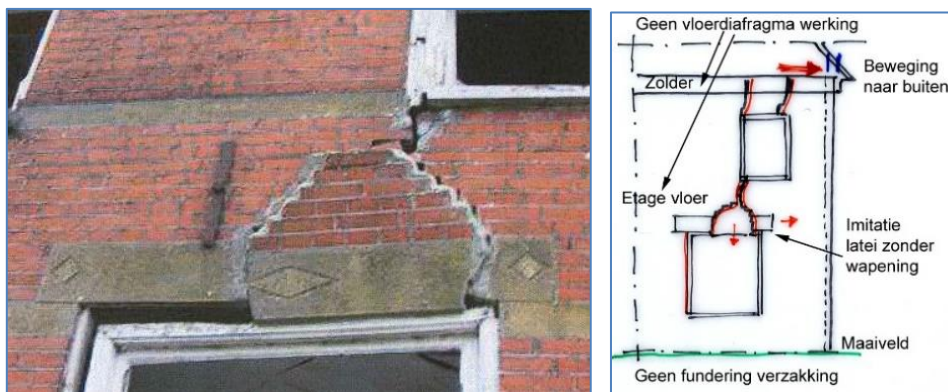
In de onderstaande *Figuur 7-15* is een extreem geval te zien van deze situatie met een wijkende buitenmuur. Aan het balkanker is te zien dat de balklaag van de eerste etage loodrecht op deze buitenmuur staat. Zonder vloerdiafragma is er weinig of geen verbinding in het vlak van de muur, bijvoorbeeld wanneer de planken van die vloer gewoon gespijkerd zijn. De kapconstructie kan ook een zijwaartse druk op de muurplaat uitoefenen. Door het gebrek aan de twee vloerdiafragma's (eerste etage en de zolder) en gebrek aan treksterkte in de muur, beweegt het raam en het muurpenant op de eerste etage naar buiten¹⁰. De ongewapende rollaag boven het kozijn zakt dan door.

Figuren 7-15. Geen latei en verwijdering van muur. Door gebrek aan vloerdiafragma's en treksterkte in de steens-muur beweegt de dwarsmuur naar buiten.

Om deze muur duurzaam te repareren is het niet voldoende om een paar wikkeltjes in te metselen, maar zullen om te beginnen de twee vloerdiafragma's versterkt moeten worden en goed aan de steens buitenmuren verbonden moeten worden.

Herstel? De brede scheurvorming kan alleen worden weggewerkt als de scheuren helemaal worden uitgehakt, de muur teruggedrukt¹¹, trekwapening in de gevel en rondom de hoek ingebracht, en tenslotte de uitgehakte plekken opnieuw worden ingemetseld.

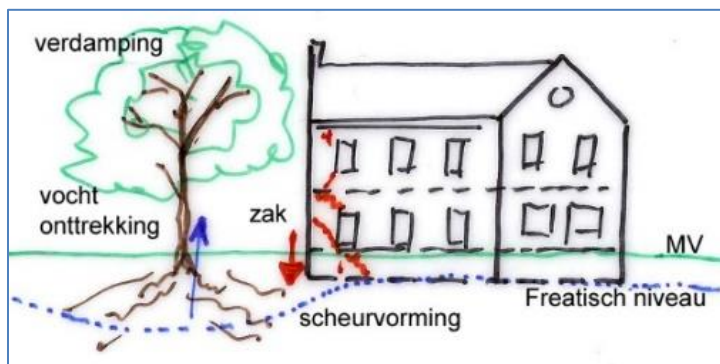
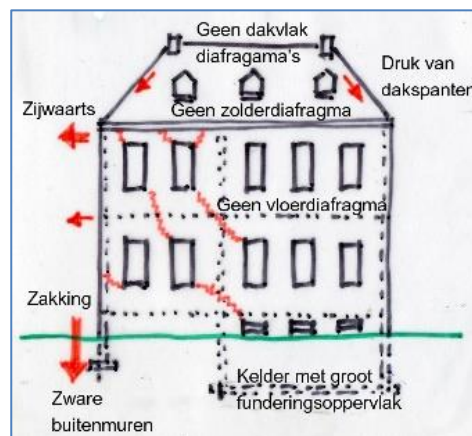
Figuren 7-16. Fundering verzakking door vocht onttrekking door sloot of boom. Verzakking kan ook vanwege verschillen in draagkracht t.g.v. een kelder onder een gedeelte van het gebouw.

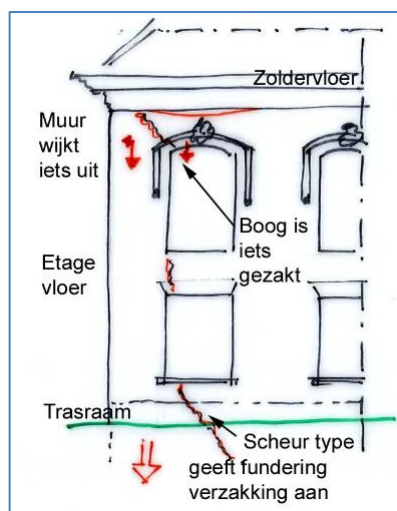
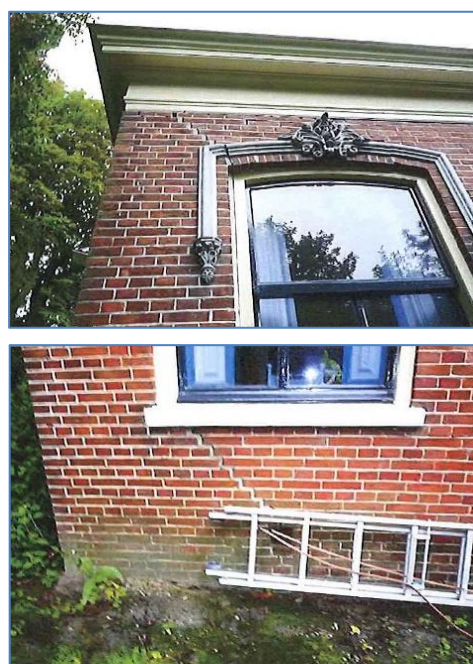
Figuren 7-17.
Schematische tekening van de hele gevel. De togen hebben geen wapening en drukken zijwaarts. De scheur loopt langs het raam en door de toog. Tussen het raam van de etage en de begane grond en onder het begane grond raam diagonaal naar het ventilatierooster.

De oorzaak van de scheurvorming boven de toog is hier hoofdzakelijk het verzakken van de fundering t.g.v. het gewicht van de kopgevel en eventueel vocht onttrekking door de bomen aan die kant.

Door een overbelasting op de grond, of door vocht-onttrekking door een boom, is bij de linker gevel een zetting/inklinking ontstaan; in dit geval moet goed bestudeerd worden wat de oorzaak is. Wellicht geven grondboringen vlak naast de fundering een beter inzicht. Vóór het repareren van de toog is het noodzakelijk dat deze linker gevel van het gebouw beter gefundeerd wordt. Bij een verandering van het belastingpatroon van de binnenmuren (door de aanleg van een vloerdiafragma) dienen ook die funderingen verbreed te worden. In het slechtste geval moet de fundering van het gehele gebouw, inclusief de binnenmuren, verbeterd worden vóórdat met over verdere constructieve verduurzaming kan praten. Als rondom het gebouw een doorgaande lintvoegwapening wordt ingebracht, is zonder nieuwe bevingen extra versterking wellicht overbodig en kan het gebouw verder alleen thermisch en installatietechnisch verduurzaamd worden.

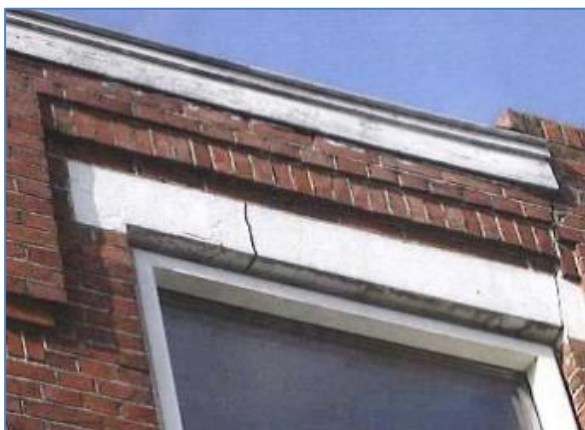
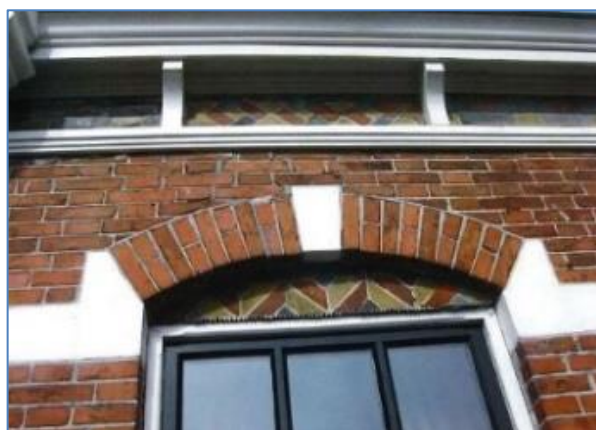
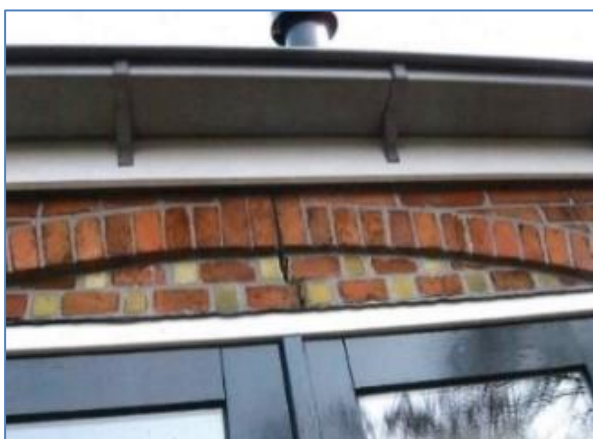
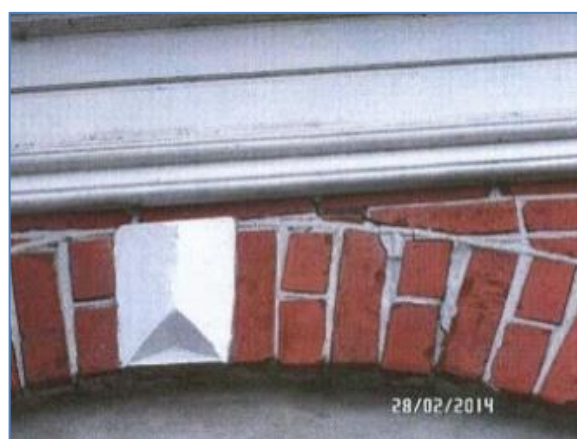
Al deze boven-het-raam constructies van deze oudere woningen hebben scheuren die duiden op verwijdering van de muur boven het raam. Bij de toogconstructie is er bovendien een zijwaartse druk van de toog op de muurpenanten.

Figuren 7-20. Boven. Nep-latei. Onder: verwijderd en gespleten Boven. Gebroken en verzakt. Onder. Verzakt

Alvorens deze gebreken in de gevels te herstellen is het noodzakelijk om een plafond-zoldervloer diafragma aan te leggen en alle muren rondom intensief aan dat diafragma te verbinden. Daarna kan in de lintvoegen (achter de gootboord) rvs-lintvoegwapening in de muren worden aangebracht.

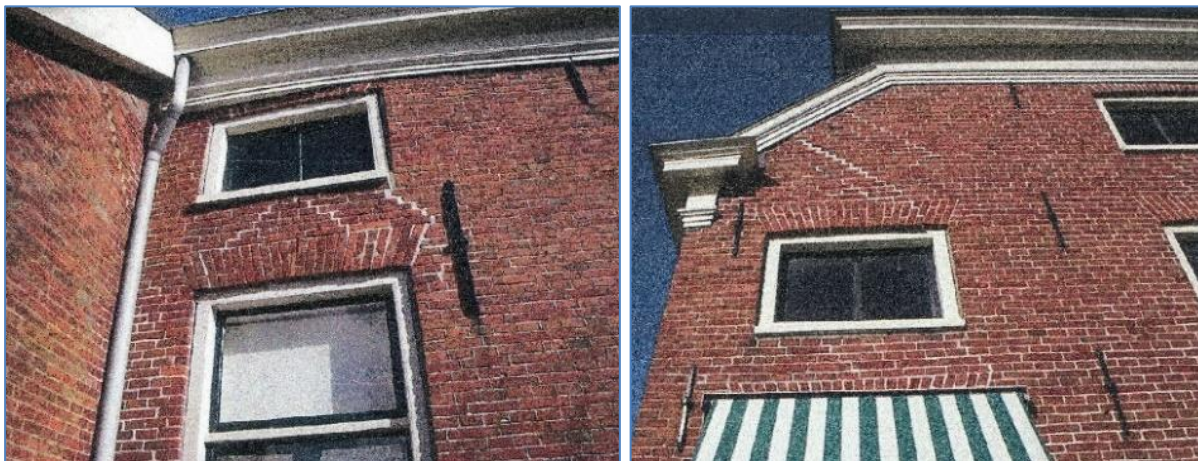
Bij de volgende oude boerderijwoning met steens buitenmuren (muurankers buiten) zijn bij de eerste etage oude ingevulde scheuren zichtbaar (wit) die het al lang geleden het inzakken van het metselwerk boven de toog aangeven, maar ook een verwijding tussen de twee gebouwdelen én het uitbuiken van de hele gevel.

Figuren 7-21. Oude gebouwschade verergerd door bevingen. *Links:* Aan de kromme goot is te zien dat ter plaatse van het muuranker het rechter muurgedeelte naar buiten is gekomen en het linker gedeelte met de ramen is verzakt. Waarom het muuranker naar buiten is, gekomen kan alleen van binnen geconstateerd worden. *Rechts:* Dit is de gevel die rechts van de linker foto op die gevel staat. Ook hier is aan de nagevulde voegen te zien dat daar de buitenmuur verwijderd en/of verzakt is. De zijwaartse druk van de kap-sporen kan hieraan bijgedragen hebben. Door trillingen van aardbevingen zal de verzakking/verwijdering doorzetten. Door het inbrengen van rvs-lintvoegwapening rondom het gebouw, in combinatie met sterke vloerdiafragma's, is dit proces grotendeels te stoppen. Waarschijnlijk is er ook een verbetering van de fundering nodig.

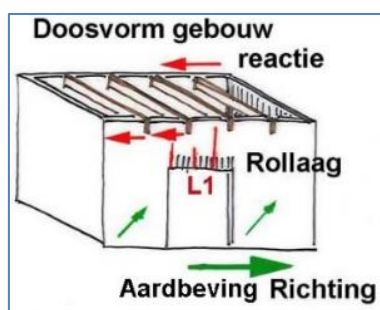
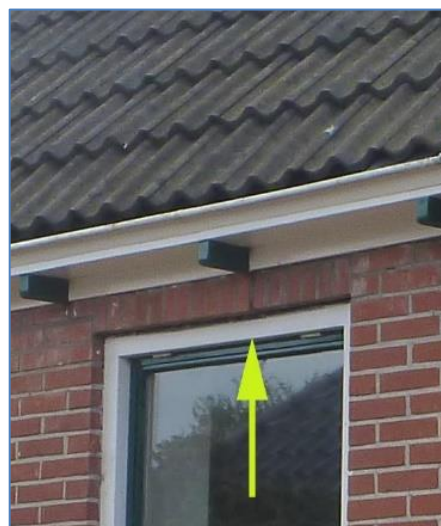
Bij de onderstaande woning uit 1980 zit een scheur (verwijding) midden in de rollaag van een zijraam. Ogenschijnlijk als het gevolg van het bovenliggende balkje van de goot, die de gemetselde band extra laag maakt en daardoor zwak. Dichtsmeren is een optie, maar wanneer de voorgevel van het gebouwtje en de binnen balklaag ook wordt bekeken blijkt dat een onvoldoende maatregel.

Figuren 7-22. Scheur in de rollaag boven het raam. De schets geeft aan wat het effect van een aardbeving is op een laag en doosvormig gebouw met de vloerbalken loodrecht op de richting van de aardbeving, zonder diafragma.

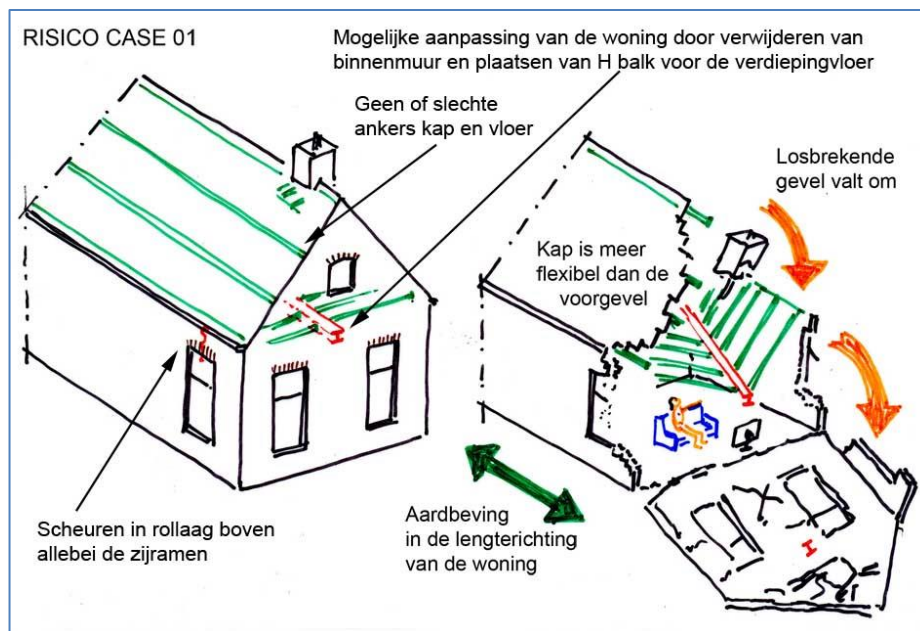
Figuur 7-23. Een klein scheurtje in een schijnbaar weinig belangrijke rollaag. Deze scheur in de zijkant van de woning is in dit geval een aanwijzing dat er meer aan de hand is. Bij onvoldoende verankering kan de hele gevel wegvallen.

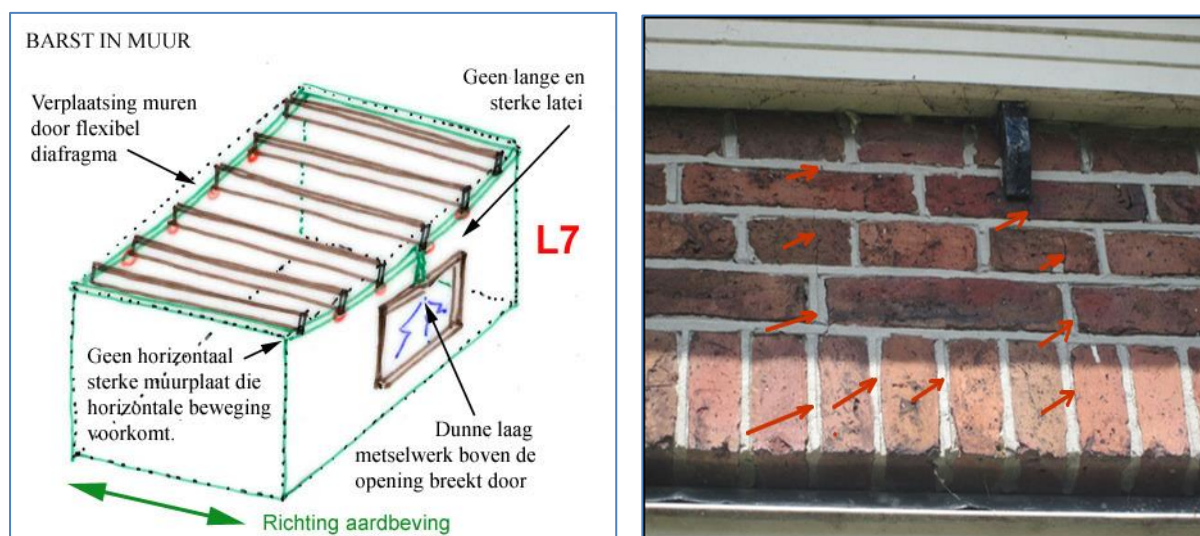
Figuren 7-25. Haarscheuren in het midden t.g.v. horizontaal uitbuigen. Door gebrek aan een stijf vloerdiafragma kan de gevel uitbuigen. Bij een flexibele kapconstructie is er een extra horizontale belasting op de muurplaat. Dit is een steens-muur (muuranker) waarbij de vloerbalk de horizontale druk uitoefent.

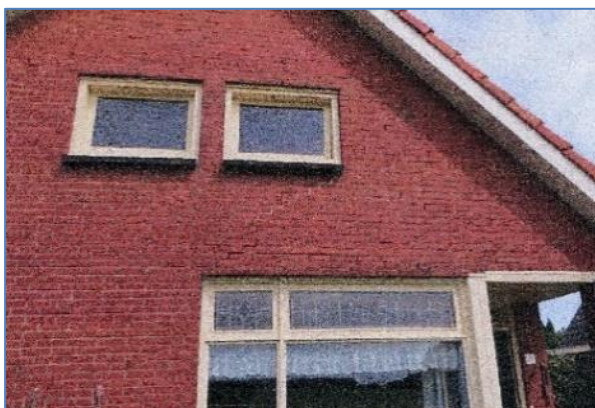
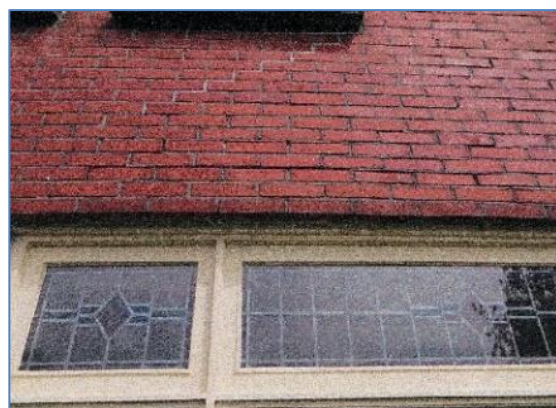
Figuren 7-28. Groot raam naast open, overdekte entree. *Diagonaalscheur* vanuit raamhoek linksonder naar etageraam rechts vanwege het doorzakken van de hoek.

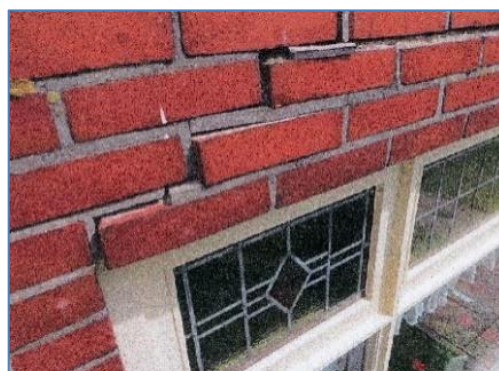
Op basis van de oude diagonaalscheur vanuit de linkerhoek van het grote raam naar de rechter onderhoek van het kleine rechterraam, is te constateren dat de spouwmuur over het grote raam al eerder een verzakking heeft ondergaan, hetgeen duidt op een zwakke latei of zelfs helemaal geen latei. Geen latei is alleen mogelijk wanneer de balklaag parallel aan de voorgevel loopt. Het gevelstuk direct boven het grote raam is door een de aardbevingsbelasting loodrecht op de muur naar buiten gedrukt, waarbij de linkerhoek van de gevel ongeveer 2 cm naar buiten is afgeschoven.

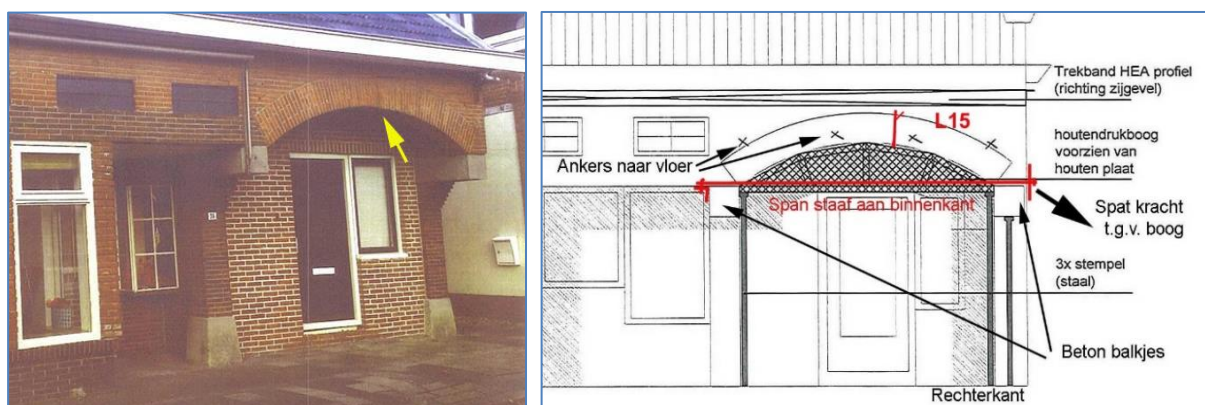
Figuren 7-32. De eenzijdige oplegging van een betonbalkje wijkt uit. Omdat de oplegging van de rechter ondersteuningsbalk verkeerd is uitgevoerd kan bij het losraken van dat balkje de boog instorten. De eenvoudigste oplossing van dit probleem is het aanbrengen van een trekstang.

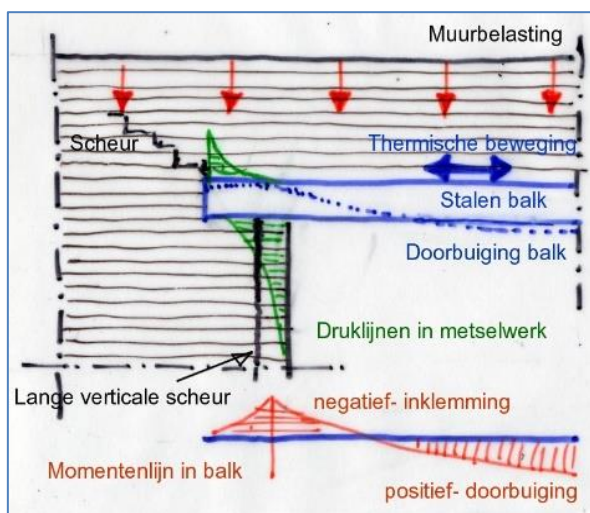
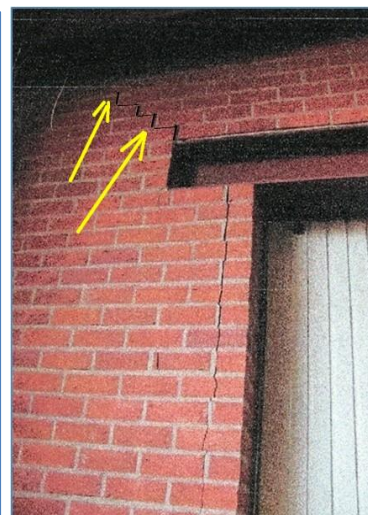
Figuren 7-35. Hoge druk, en buigvervorming. De stalen balk drukt zwaar op de rand van het metselwerk. Thermische krimp trekt aan de balk en veroorzaakt de verticale scheur.

De doorbuiging (inklemmingsmoment) tilt het uiteinde van de balk op en drukt de bakstenen omhoog, waardoor de diagonale scheur ontstaat. Zowel de verticale als diagonale scheur kunnen bij een slappe balk en een aardbeving dit veroorzaken. Met een drukverdelende oplegging was dit grotendeels voorkomen.

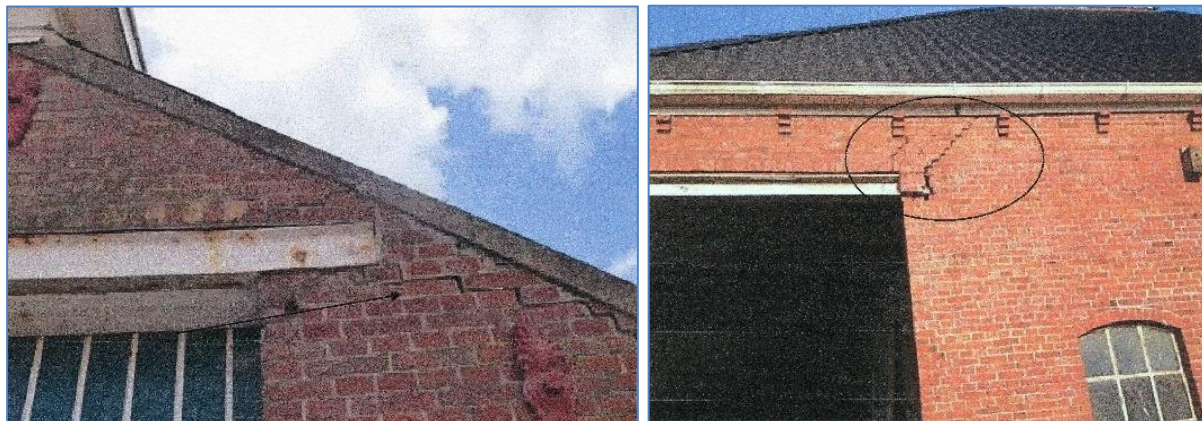
Figuren 7-36. *Links:* Horizontale thermische uitzetting drukt de smalle metselwerk rand naar buiten. *Rechts:* Het grote verschil in stijfheid tussen de twee metselwerk vlakken en thermische beweging van de balk veroorzaakten de scheuren. In deze situatie zou alleen een balk over de hele gevelbreedte dit hebben voorkomen.

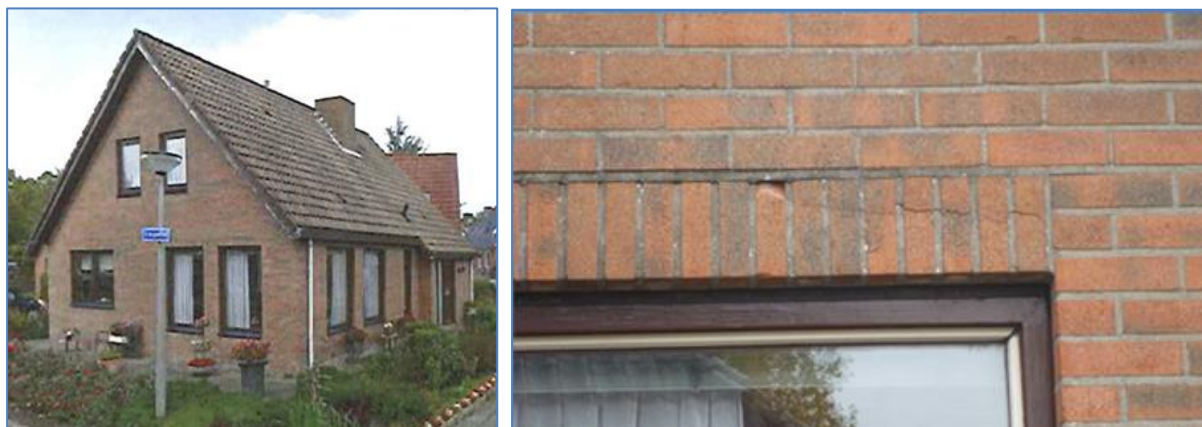
Figuren 7-43. De latei boven het rechterraam, het tweede raam rechts naast de lantaarnpaal.

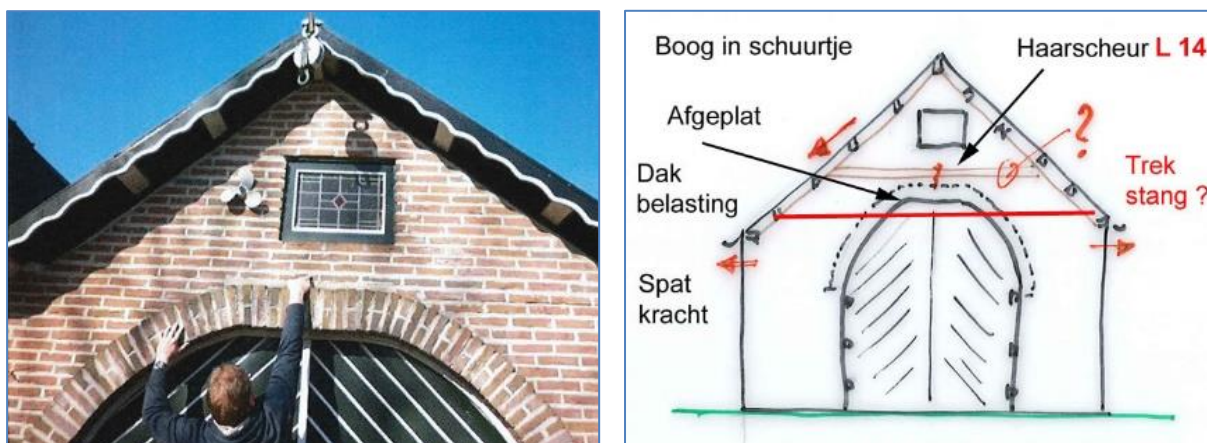
Figuren 7-49. De boog is niet rond gemetseld, terwijl binnen een trekstang tussen de muurplaten links en rechts was verwijderd om meer hoogte te creëren. Dit is een geval van eigen gebrek door ondeskundige uitvoering.

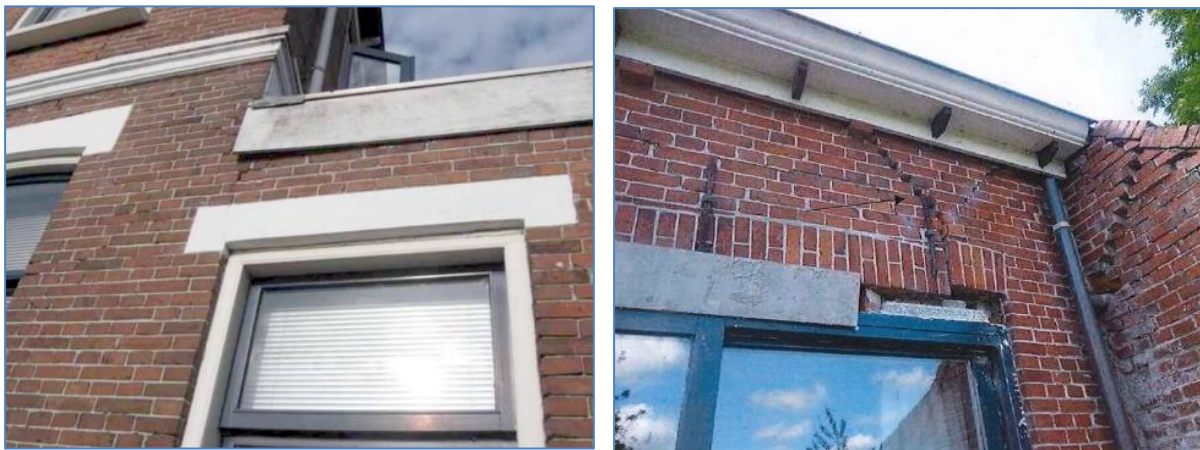
Figuren 7-53. Voorbeelden van verschillende oorzaken van schade rond lateien. Gebouw onregelmatigheid door een aanbouw zonder voldoende dilatatie of te korte oplegging.

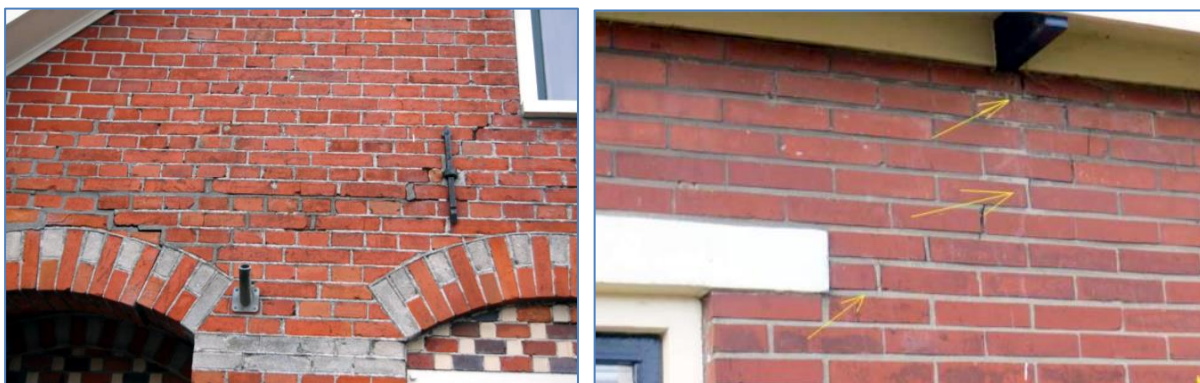
Figuren 7-54. Veel van de schademeldingen gebeurden n.a.v. scheuren rond lateien. Om de oorzaken weg te nemen is vaak een uitgebreider gebouw onderzoek naar de vloer-muur verbindingen noodzakelijk.
