Ouderwetse convectorbak verbeteren

De in de vloer verzonken bak voor de verwarmingsradiator

Aanpassingen voor verminderd warmteverlies naar buiten en een hoger warmteafgifte rendement.

Datum: maart 2019.

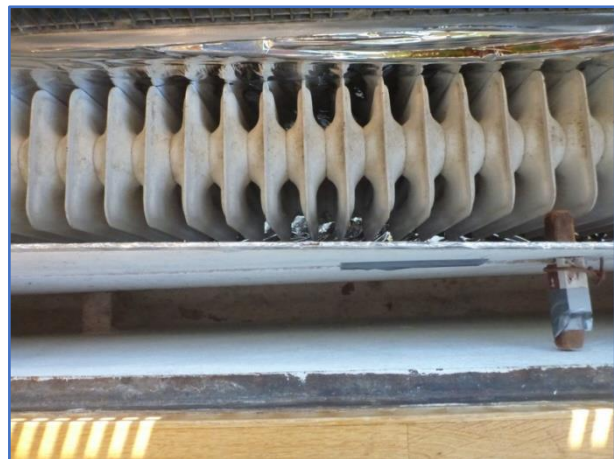
4. Tussen de radiator en de buitenmuur moet een hoog-reflecterende (radiator) folie zitten³. Met voldoende ruimte kan er eerst een radiatorfolie met polyethyleen (PE)schuim aan de achterkant tegen de muur geplaatst.

5. In het midden van de convector bak moet een tussenschot in de vorm van een dunne triplex/hardboard of MDF plaat gezet worden, dat aan de radiator kant met hoog-reflecterende radiatorfolie is beplakt. De plaat kan op de radiator steunen gezet worden en mag niet dieper gaan dan de onderkant van de radiator. De bovenkant sluit aan op het vloerrooster.

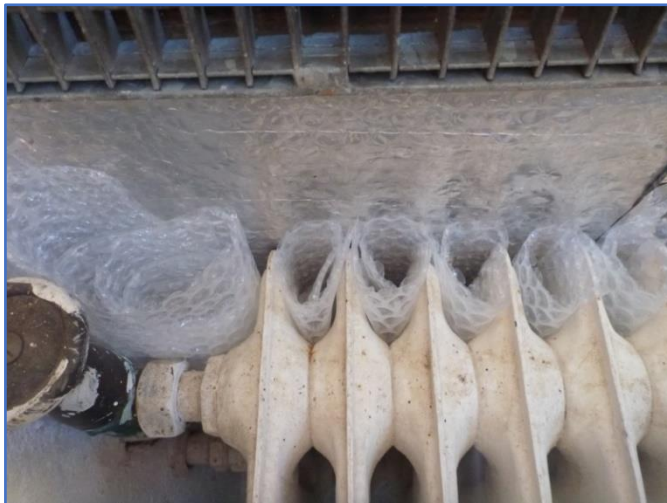
7. Indien er (plaatselijk) geen ruimte is om voldoende lagen isolatie en folie tussen de radiator en de buitenmuur te plaatsen kan tussen de lamellen isolerend materiaal worden aangebracht, zodat de warmteafgifte aan de muurzijde iets wordt verminderd.

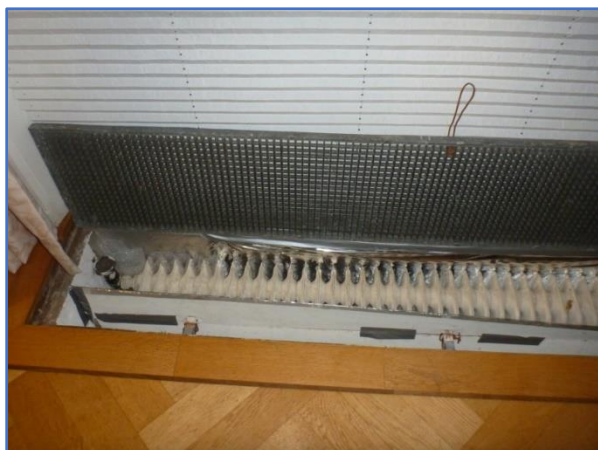
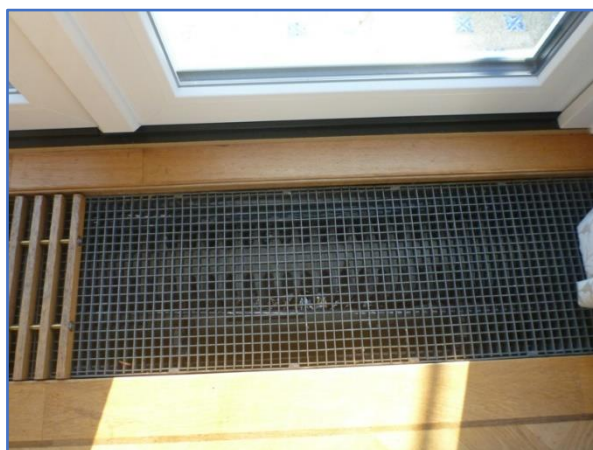
Het geheel openlaten van de verbeterde radiatorbak is in principe een effectieve oplossing maar kan tot ongelukken leiden en is niet aan te bevelen. Het rooster met de meeste hoeveelheid opening kan het beste liggen blijven. Een plissé jaloezie verbetert 's nachts de isolatiewaarde van de ramen.

Bovengenoemde maatregelen 1 tot en met 8 zijn eenvoudig uit te voeren, terwijl de materialen in de bouwmarkten aanwezig zijn. Door het zelf uit te voeren zijn de kosten erg laag.

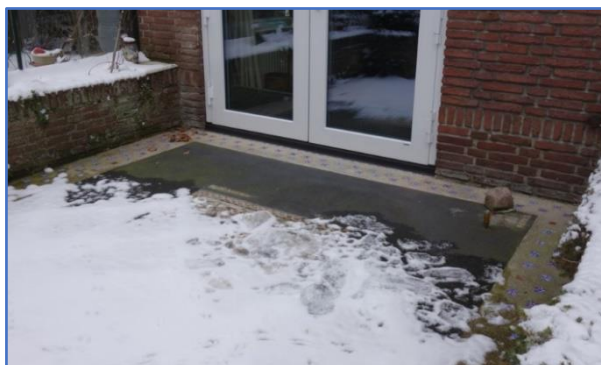
De foto geeft aan hoeveel warmteverlies er naar buiten is door de convector bak en de fundering onder het terras. Daaroverheen komt dan ook de warmtestraling van de ramen en muur boven het terras.⁶ Na een klein beetje sneeuwval is zichtbaar dat deze het eerste smelt waar de grondtemperatuur een paar graden hoger is dan verder van het gebouw vandaan. Hoeveel de verdeling tussen de warmtestraling van de oude convectorbak en de muur is, kan echter niet eenvoudig bepaald worden, maar elk onnodig verlies van warmte kan individueel bestreden worden.

Wanneer er geen terras aan de buitenkant van de convector bak is, zou de grond daar uitgegraven kunnen worden en 10 cm PIR of EPS platen tegen de funderingsmuur aangezet kunnen worden.

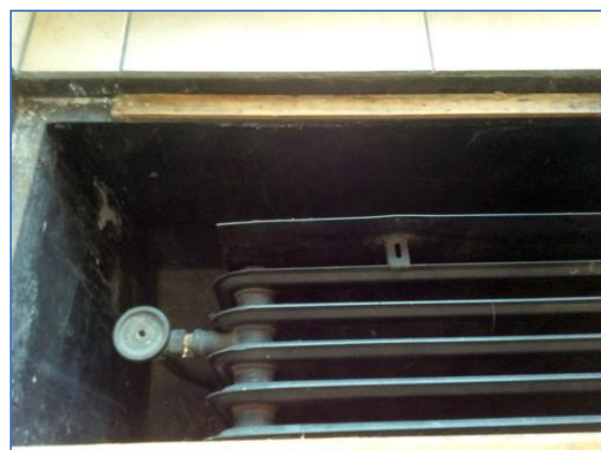
Ander model en zwart.

Op deze foto van een gemetselde convectorbak is te zien dat er een metalen schot aan de raamkant van de radiator zit. De koude lucht valt dan direct vanuit het buitenraam in de bak en zal de rijzende en uitstromende warme lucht de kamer indrukken.

Echter, de zwart geschilderde muur absorbeert extra veel warmte ten opzichte van een gladde, wit geschilderde muur.

Ook zal de metalen scheidingsplaat erg warm worden en zo de in-zakkende luchtstroom belemmeren. Verbetering wordt verkregen door alle wanden van de convector bak en beide kanten van het metalen tussenschot met hoog reflecterende folie te beplakken.

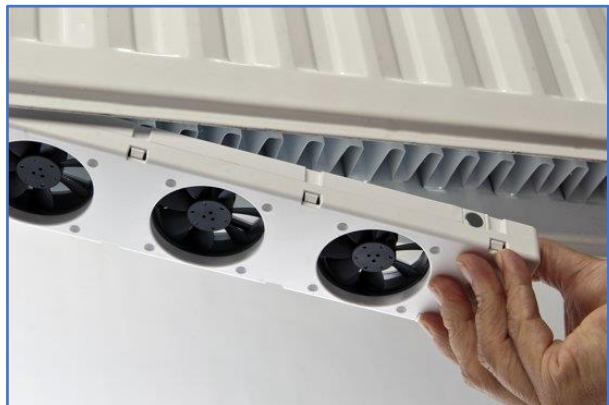
Foto van Speedcomfort webpagina. Montage van smalle unit onder radiator.

Dit is maatregel 10, als de andere 9 onvoldoende helpen. Wanneer de originele grote (watervolume) radiator klem tegen de buitenmuur aanzit, en die buitenmuur kan niet geïsoleerd worden, valt te overwegen om de gehele radiator te vervangen voor een kleiner model zoals in de bovenstaande foto, of door een laag en veel smaller model.

Aan de buitenmuurzijde kan dan voldoende isolatie worden aangebracht, terwijl er ook meer ruimte is voor het tussenschot. In aanvulling daarop kan een Speedcomfort onder of op een smalle radiator worden geplaatst⁸.
