Duurzaam Herstel en Versterking van Woningen in Groningen

Hoofdstuk 10 GROTE GEBINTEN SCHUUR

Door: Sjoerd Nienhuys
Bouwkundig, seismisch ingenieur
Juli 2023

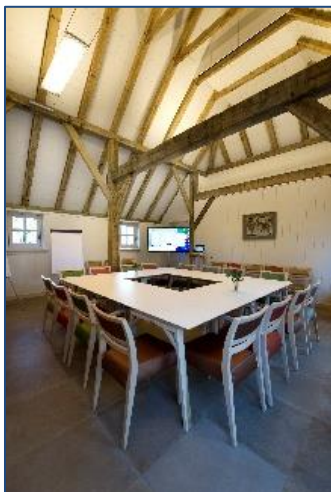
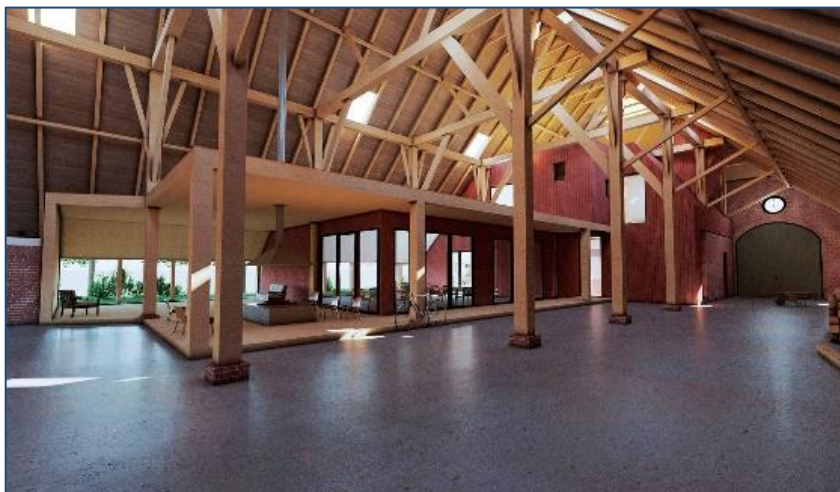
Figuren 10-1. Monumentale boerderijen werden omgebouwd naar andere functies.

Rechts. Een geheel glazen dak op de oude schuur.

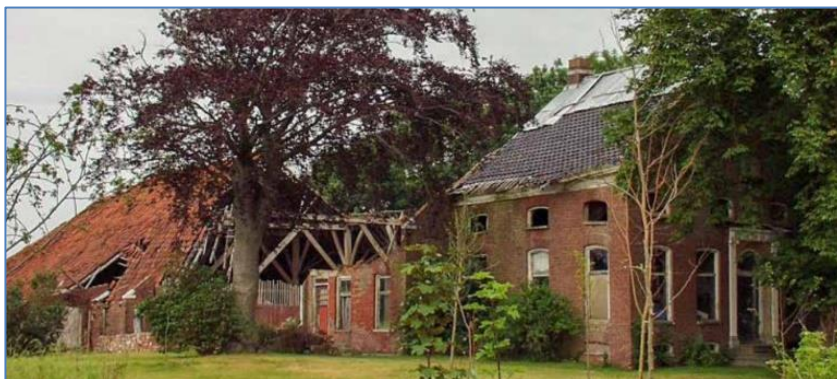
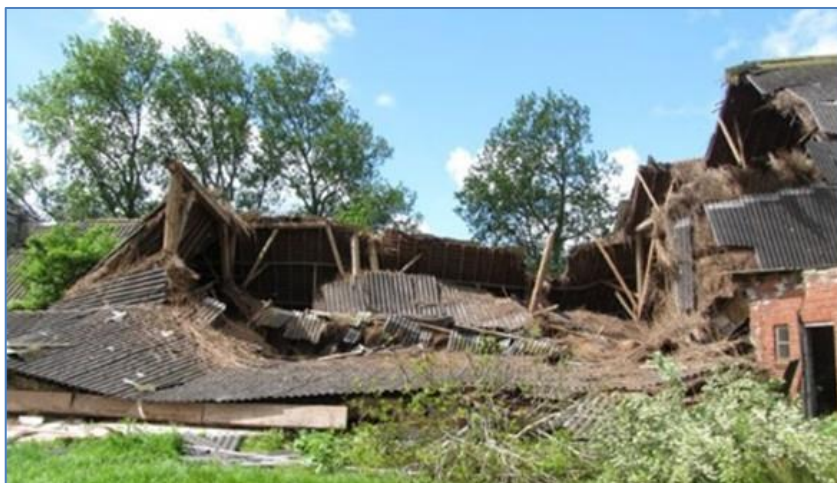
Figuren 10-2. Oldambt: niet onderhouden boerderij, verlaten en ingestort. Voor een aantal bedrijven was het onderhoud te duur.

In een enkel geval stortte er een gedeelte van een boerderij in (aan de rand van het invloedgebied van de bevingen) waarover discussie ontstond of dat nu was vanwege slecht onderhoud en houtrot, of vanwege een aardbeving of door een windvlaag.

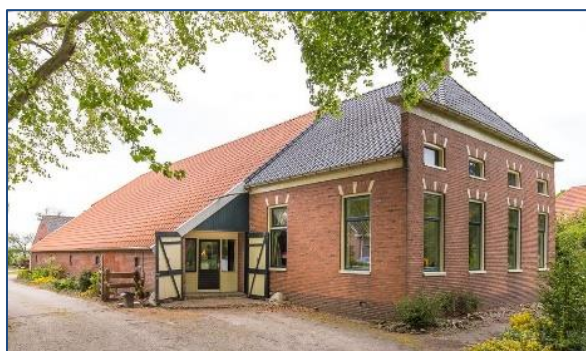
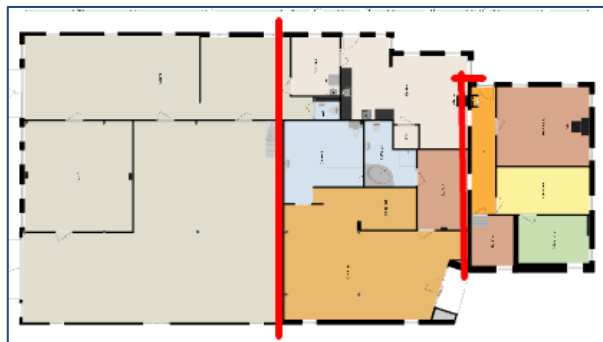
Figuren 10-3. Woonruimte is in de schuur gebouwd. Er zouden hier twee belangrijke dilataties toegepast moeten worden, één direct achter het kopgebouw en één in de schuur achter de woning.

De verschillende boerderijvormen zullen verschillende methoden vereisen om ze seismisch als onderdelen op te splitsen. De kop-hals-romp boerderijen zijn het eenvoudigste, omdat daar het tussenstuk klein is. De aan elkaar gebouwde kop-romp boerderijen (Figuur 10-4) zijn moeilijker te realiseren, vooral wanneer in de schuurgedeeltes ook een woonruimte is ingebouwd (Figuur 10-3).

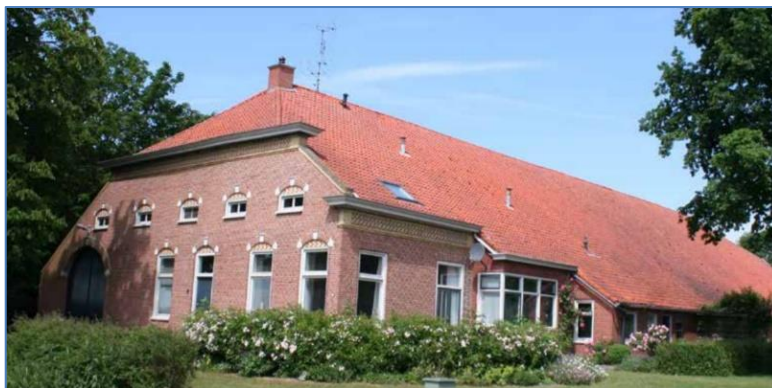
Figuur 10-4. Foto Oldambt boerderijen: Een aan elkaar gebouwde kop-romp. Bij sommige grote boerderijen zal het dilateren tussen de woning en de schuur een bouwtechnische uitdaging zijn om het doorlopende dakvlak te behouden. De dilatatie hoeft echter maar enkele cm's te overbruggen als men in staat is om de grote schuur met spandraden veel stijver te maken.

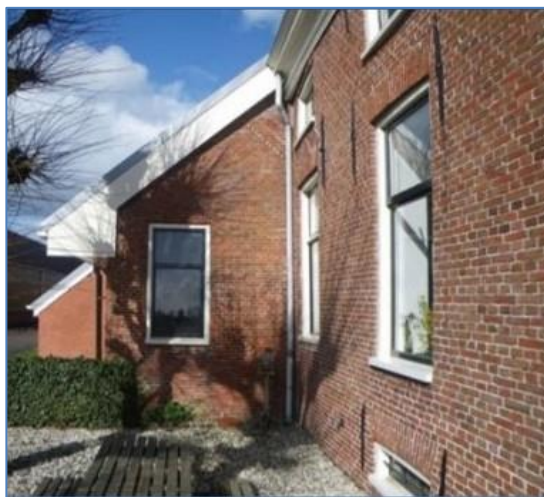
Figuren 10-5. Een verbreding van het woonhuis naar de schuur.

Links. Het woonhuis van deze kop-romp boerderij heeft aan een zijde een eerste verbreding en daarachter nog een

Rechtsboven. Deze foto van dezelfde gevel laat zien dat aan de bovenkant de verbreding de muur van de woning naar linksonder trok, waarna de scheuren met lichtere mortel zijn ingevuld.

Rechts. De andere kant van het kopstuk. Aan de gootlijn en het raamkozijn en de deur is een sterke verzakking te zien. Onder dat rechter gedeelte zit geen kelder.

Het verschil in fundering van het kopgebouw (t.g.v. de kelder) en het verschil in belasting van de twee gebouwdelen is hier de hoofdoorzaak van zetting. In het volgende voorbeeld zal het maken van één dilatatie eenvoudiger zijn, omdat deze dan langs het hals gedeelte van het woonhuis loopt. Ook daar blijkt dat de woning met uitbouw zelf een onvoldoende fundering heeft, geen plafond/vliering-diafragma, en in het verleden al veel zettingschade had.

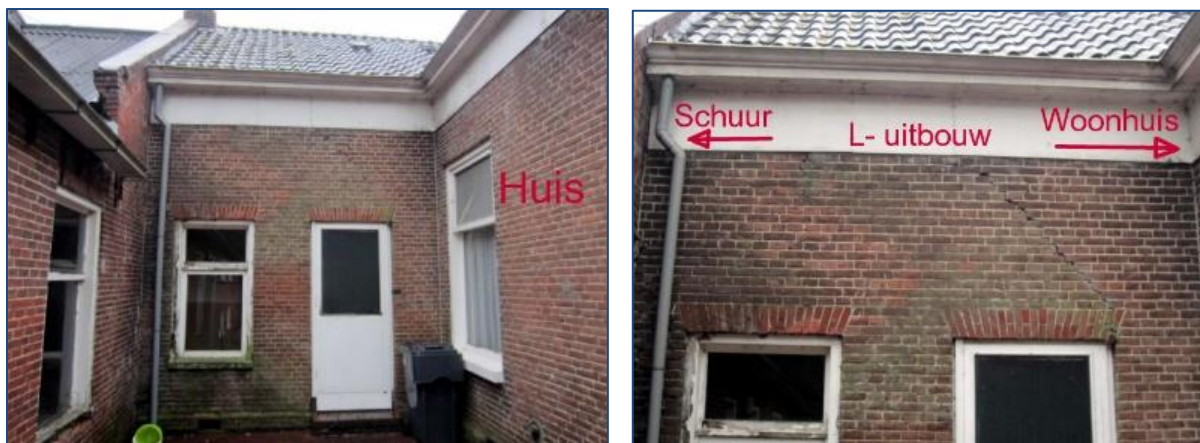
Figuren 10-6. Kop-hals-romp boerderij met schade. Boven de deur loopt een grote scheur naar linksboven. De schuur (links) heeft het hals-gedeelte naar beneden getrokken. Dit wijst op zowel een slechte fundering van de schuur, als een slechte fundering van de hals. Rechtsboven. De top van de gevel is verbreed. Er is geen doorgaande latei boven de ramen. Een verbetering zal dus (A) een dilatatie moeten inhouden én (B) een verbetering van de fundering én (C) het aanleggen van een verbindend dak-diafragma van het woonhuis met doorgaande latei buitenom.

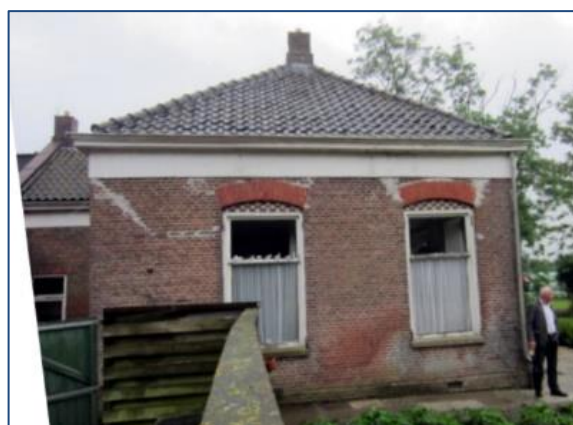
In veel situaties, zoals bij deze oude boerderijen, zijn er meestal meerdere factoren die tot verzakkingen en bevestigsschade hebben geleid. Van de zijgevel van het kopgebouw heeft de verwijding van de bovenkant waarschijnlijk ook al veel eerder plaatsgevonden dan de grotere aardbevingen sinds 2006. Bij de beoordeling van degelijke gebouwen zal ook funderingsonderzoek en kleine sonderingen informatie verschaffen over de draagconstructie.

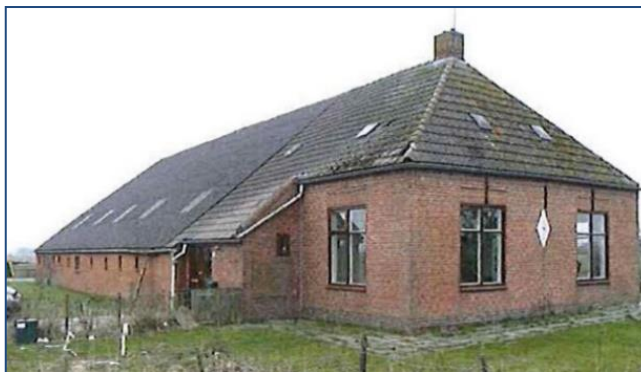
*Figuur 10-7. Deze boerderij heeft architectonisch geen grote waarde.
Het dak is met asbestcement golfplaten gedekt.
Het verwijderen is een forse kostenpost.*

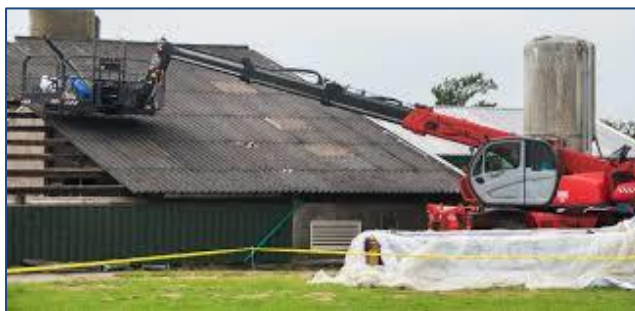
*Figuur 10-8. Essent vervangt hier kosteloos asbestdaken.
In dit geval moet de onderliggende constructie stevig en duurzaam zijn.
Ook moet de geleverde elektriciteit aan het net geleverd kunnen worden.
Foto: Veldpost renovatie PV-dak op moderne schuur.*

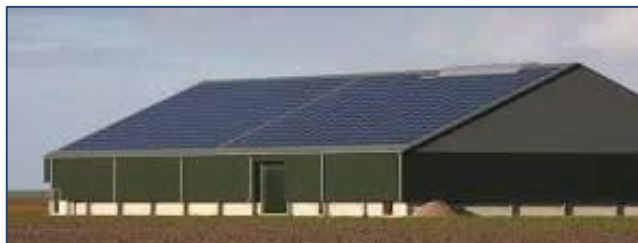
*Figuur 10-9. Bij nieuwbouw met PV-dak.
Bij nieuwe schuren kan direct een geïntegreerd PV-dak geplaatst worden en de energie gedeeltelijk in het bedrijf gebruikt worden.*

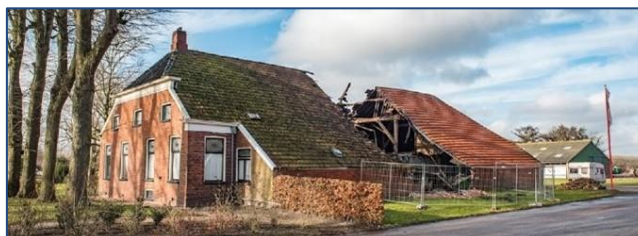
*Figuur 10-10: Alleen woonhuis opwaarderen.
In dit geval zou bijvoorbeeld het schuurgedeelte kunnen vervallen.
foto ANP-Kolham.*

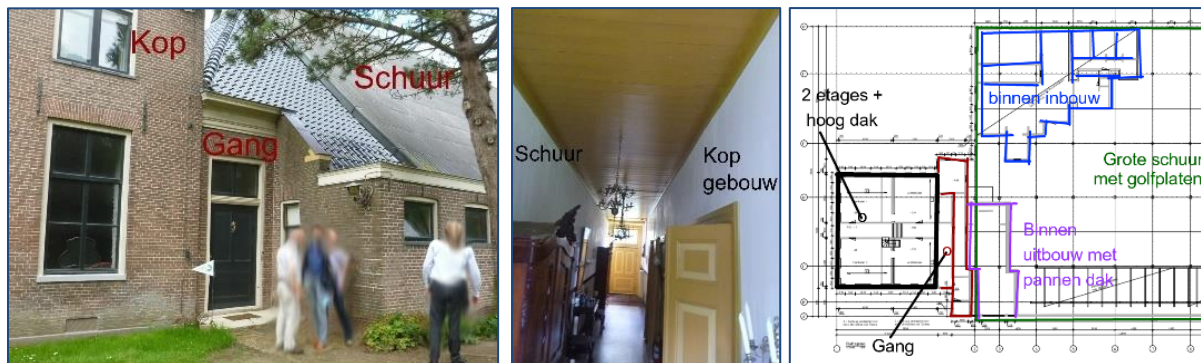
Figuren 10-11. De gang en zijdeur is hier onderdeel van de grote schuur. Een eventuele dilatatie zou hier langs het kopgebouw gemaakt moeten worden, wat een grote invloed heeft op het plafond in de gang. Rechts. De schets geeft aan dat er hier constructief vijf verschillende onderdelen zijn met verschillende stijfheden.

De twee verschillende gekleurde woongedeeltes (gemetseld) binnen in de grote schuur moeten hier losgekoppeld van de flexibele houten gebinten en dakconstructie. Het dak van de grote schuur hoeft dan niet speciaal versterkt te worden, tenzij er structurele gebreken aan het dak zijn zoals verdwenen kepers of schoren. Het dak komt dan vrij en bewegelijk over de ingebouwde vertrekken te liggen.

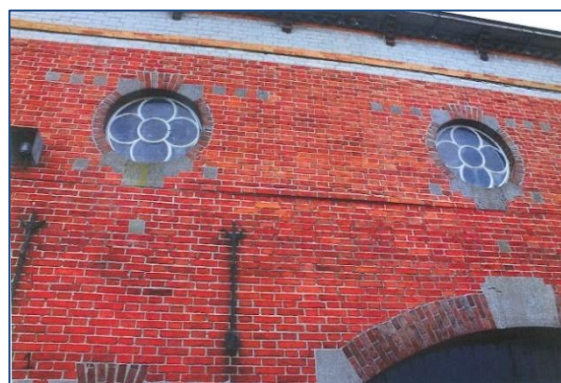
Figuren 10-12. Voorgevel en scheur detail van gebintenschuur.

De lintvoeg scheur (afschuiving) gaat over de hele breedte. Dit betreft het gedeelte boven de 4 muurankers van de mezzanine vloer. Boven de binnen-vloer van de mezzanine heeft het bovengedeelte van de muur gescharnierd.

Het opnieuw invullen van de lintvoeg is hier onjuist. De topgevel moet een eigen ondersteuning krijgen. Afhankelijk van de gebinten en de gebinten-constructie moet deze minder bewegelijk gemaakt worden.

Er dienen de volgende maatregelen genomen te worden:

1. Het afzetten van het terrein onder de hoge muur en een andere schuuringang gebruiken. Hetzelfde geldt voor de achterkant van de schuur dat ook een hoge muur heeft.
2. Het verstijven van de grote gebinten tegen de flexibiliteit in de lengterichting van het gebouw. Dit kan het beste door de toepassing van spandraden.
3. Het loskoppelen van het wolfseinde dak (de sporen) van de hoge voor- en achtermuren.
4. Het loskoppelen van de andere dak-sporen van de lage zijmuren van de schuur.

5. Het zelfstandig ondersteunen van de lange zijmuren, met een flexibele verbinding naar het dak. Eventueel de fundering van de zijmuren versterken.
6. Het maken van een interne en permanente steunconstructie voor de voor- en achtergevels met een flexibele ondersteuning naar de kopgevels.
7. Fundamenten van de gebinten verbeteren/verbeteren zodat er geen verzakking van de gebinten kan optreden.
8. Het vervangen van het asbestcement golfplaten dak door een duurzame dakbedekking.

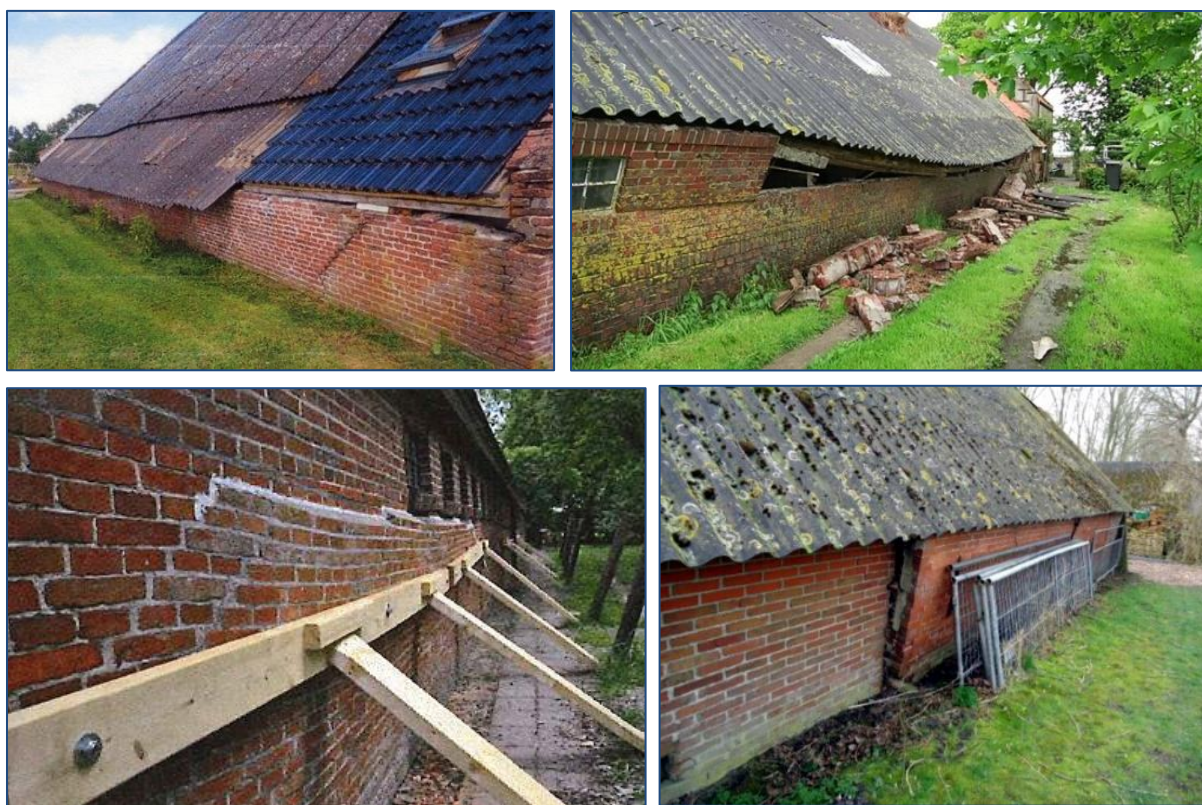
Figuren 10-16. De lange zijmuren hebben vaak geen funderingen. Deze zijn daarom niet bestand tegen de zijwaartse druk van de dak-sporen. Grond langs de muren is verweekt ten gevolge van regenwater (geen goten). Rechtsboven foto van Jeroen Berkenbosch TVNoord.

De lichte en ondiepe “funderingen” van de zeer lange (tot 40 m) lage zijmuren zijn ook vaak verzwakt vanwege het gebrek aan goten (#4) en door grote hoeveelheden regenwater die langs de muur in de grond zakt. Tenslotte wordt het grote dak zwaar door de wind belast en zal vanwege haar flexibiliteit heen en weer bewegen (#5). Als deze lange muren al een beetje uit het lood staan vanwege inzakking zal dat door een aardbeving verergeren (#6), en kunnen/zullen ze omvallen.

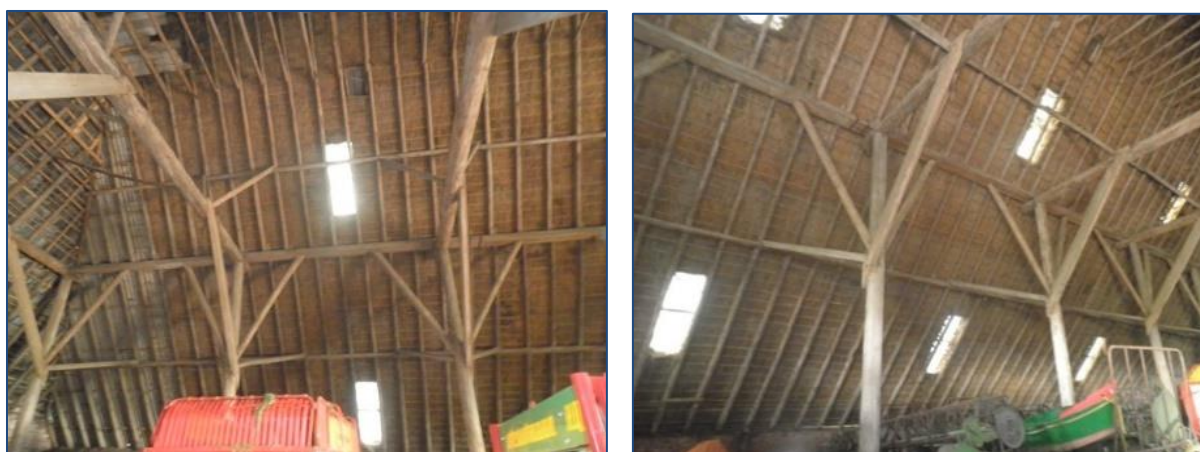
Figuren 10-19. De gebintenschuren worden voor opslag gebruikt. Hier zit onder de asbestcement golfplaten nog een laag riet dat voor wat isolatie zorgt. Het dak is hier helemaal van rondhout gemaakt met vrij lichte gebinten.

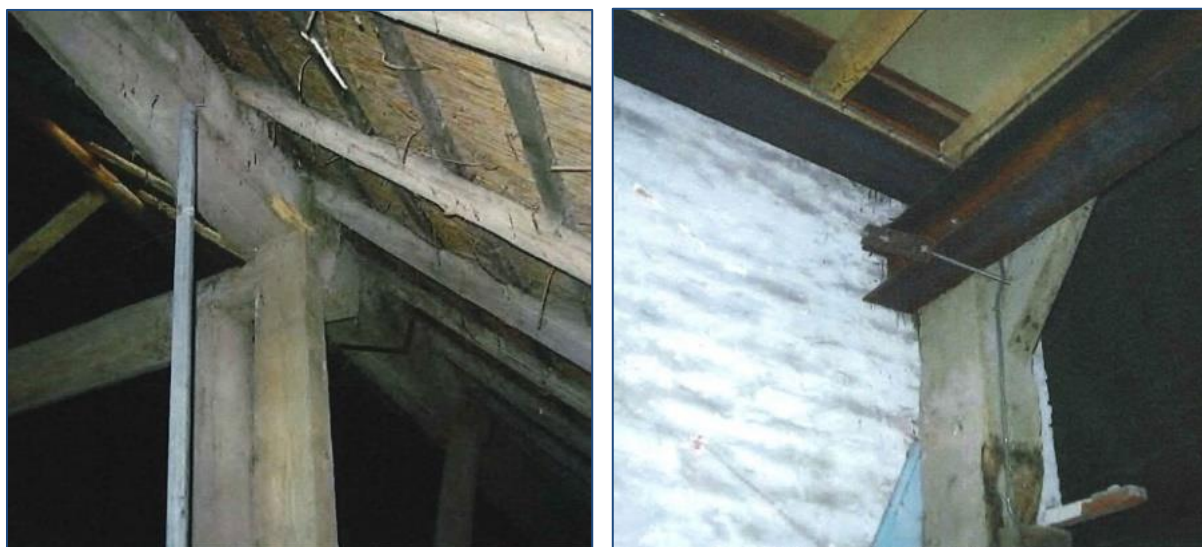
Figuren 10-21. Versterkingen langs de gebinten. Veel schuren zijn nog in gebruik als opslag of parkeerruimte. Enkele versterkingen zijn met hout (links) of ijzer (rechts). De oude constructies vervangen is een kostbare aangelegenheid.

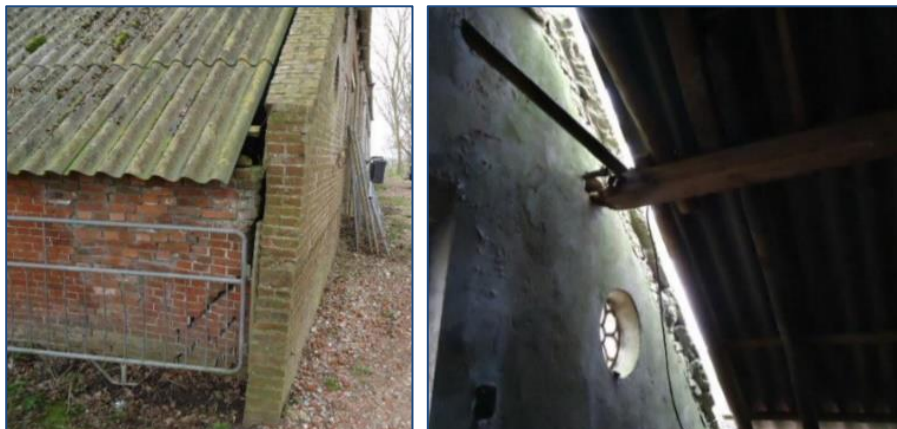
Figuren 10-22. Buiten- en binnen aanzicht van een losgekomen kopgevel. Dit is ten dele vanwege het doorrotten van de jukplaatverbindingen aan die buitenmuur (rechts).

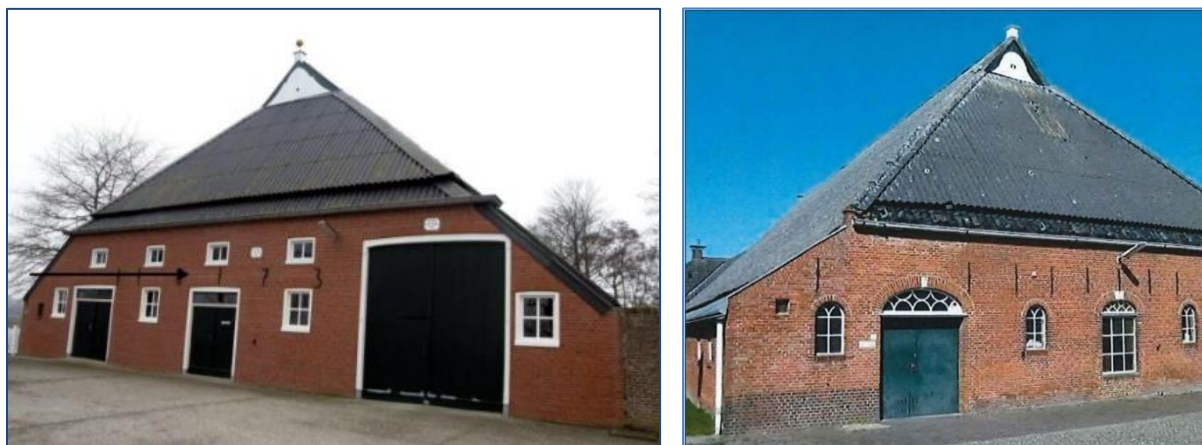
Figuren 10-23. De mezzanine vloer zit aan de massieve kopgevel verankerd. De verankering is met een serie grote muurankers aan de buitenkant. Links. Ramen geven licht op de vloer van de mezzanine. Rechts: Hier zijn er geen ramen op de mezzanine, wel de ankers.

De grotere schuren hebben soms een opslaggedeelte achter de hoge kopgevel (Figuren 10-13 en 10-23). Om effectief van de ruimte gebruik te maken is hier binnen een mezzanine gebouwd die soms ook als additionele woonruimte wordt gebruikt. De mezzanine kan constructief een voordeel zijn, want dat geeft ruimte voor de constructieve versterking.

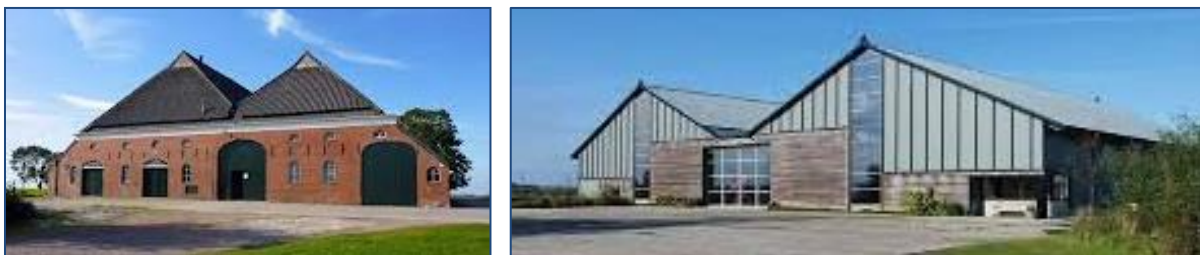
Figuren 10-26. Het vervangen van de hele gevel van de grote schuur. Dit kan niet wanneer de schuur een monumentenstatus heeft.

3. Het vervangen van de hele gevels door lichtgewicht constructies. Het plaatsen van een metalen, kunststof of houten gevel is te overwegen. Echter, de hoge gemetselde kopgevels hebben een eigen architectonische uitstraling en het vervangen zal het karakter van het gebouw tenietdoen.

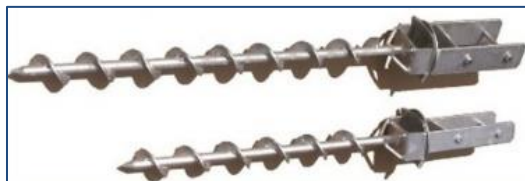
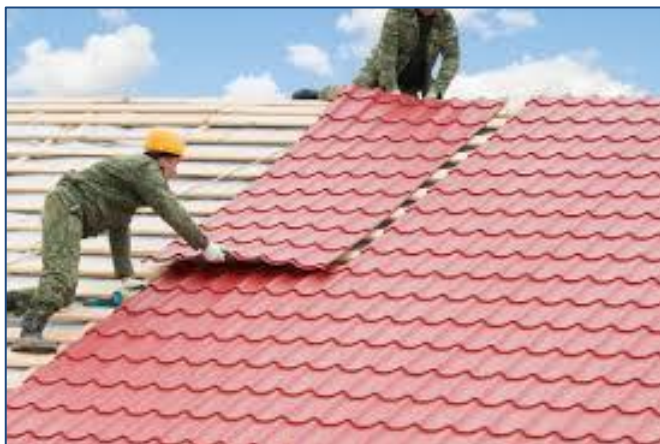
Figuren 10-29. Schroefankers bestaan in verschillende maten.

Deze kunnen in de grond worden vast geboord en aan de portalen vast gebout. Voor het lichter maken van de dakbedekking kunnen lichtmetalen dakpanplaten worden toegepast (verschillende kleuren).

De flexibele zone tussen de hoge kopgevel en het dak kan worden uitgevoerd met een gootconstructie, terwijl het wolfseinde een strook licht doorlatende dakplaten kan hebben (translucente of polyester glasfiber golfplaten). Lichtgewicht materiaal voor de vervanging van oude golfplaten is aluminium of gecoate metaalplaten met dakpannen profiel, die in verschillende kleuren in de markt verkrijgbaar zijn (dakpanplaten). Een matte polyester coating kan deze daken een uitstraling geven van echte dakpannen.

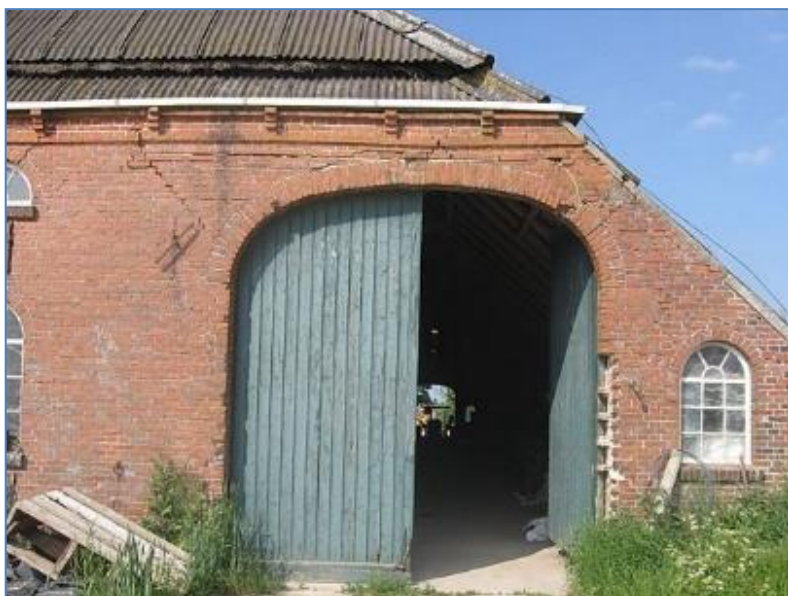
Figuur 10-31. Schematische toelichting op foto. De hoek tussen de deuropening en de dakrand is meestal gebroken. De positie van de grote deur naar het midden van de grote kopgevel voorkomt deze scheuren.

De foto en schets boven (Figuur 10-31) toont aan dat de smalle zone tussen de boog en het dak (1) gescheurd is, omdat de rechter zijkant naar buiten wijkt. Hierdoor is de boogconstructie boven de deur doorgezakt en gescheurd (2); verder is er een diagonale scheur ontstaan links van de boog (3). De sporen (2) van de spanten zakken wanneer de vloer in de schuur wordt ingedrukt (1). De lange lage zijmuur is meestal halfsteens, licht gefundeerd en zal makkelijk door de afzakkende spant sporen naar buiten gedrukt worden (3). De beste oplossing is om de lage zijmuur (3) af te zagen op 60 cm boven het maaiveld en een nieuwe lichtgewicht muur op het afgezaagde muurtje plaatsen is.

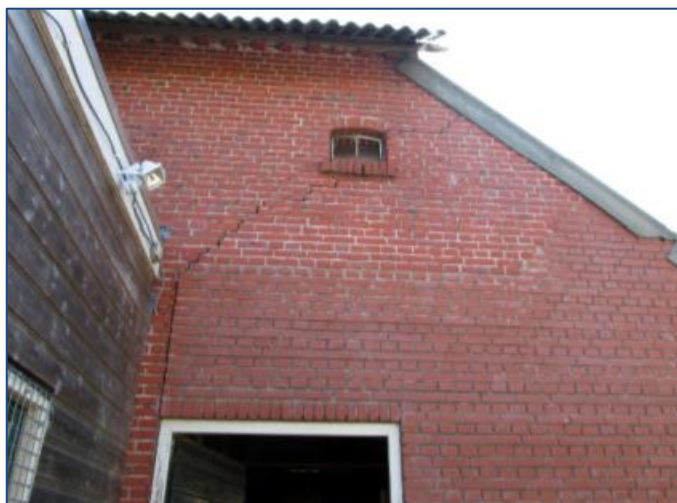
Figuur 10-33. Scheur op de zwakste doorsnede. Hier is waarschijnlijk ook het wegdrukken van de zijmuur ook de oorzaak. De kozijnstijl onder de bovendorpel opzijgeschoven. De rechter schets van figuur 10-31 zou hier ook van toepassing kunnen zijn. Aan de invul baksteentjes boven de deur

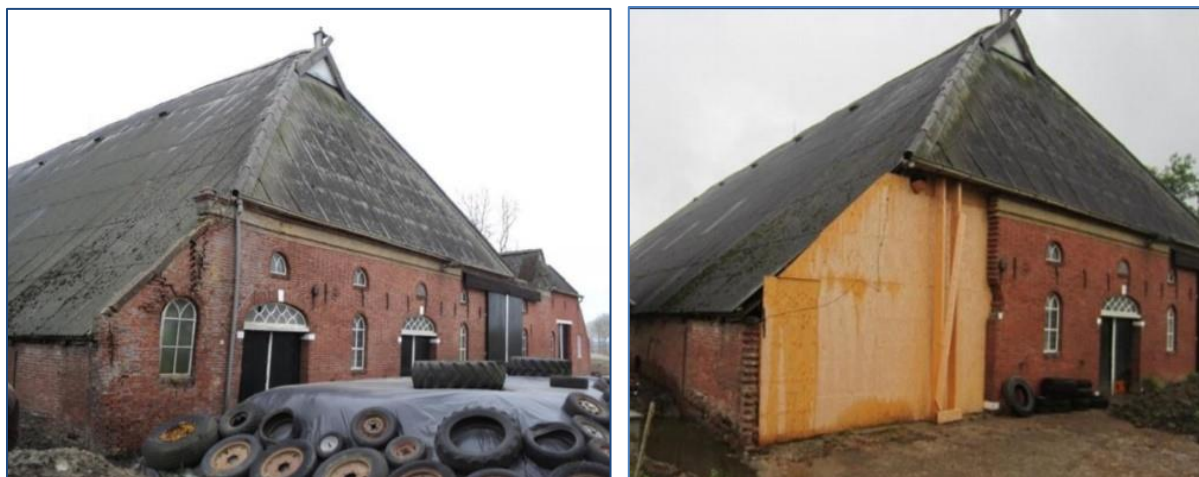
Figuren 10-34. Complexe schadesituaties. In sommige situaties is het verval en de schade zo complex dat geheel slopen en dan opnieuw opbouwen de enige optie is. Links. Oude situatie. Rechts. Na de sloop klaar voor gedeeltelijke reconstructie. Het betreft hier een cultureel erfgoed dat op na het melden van aardbevingschade hersteld werd. Ook is het hier duidelijk dat dit geen recent probleem was.

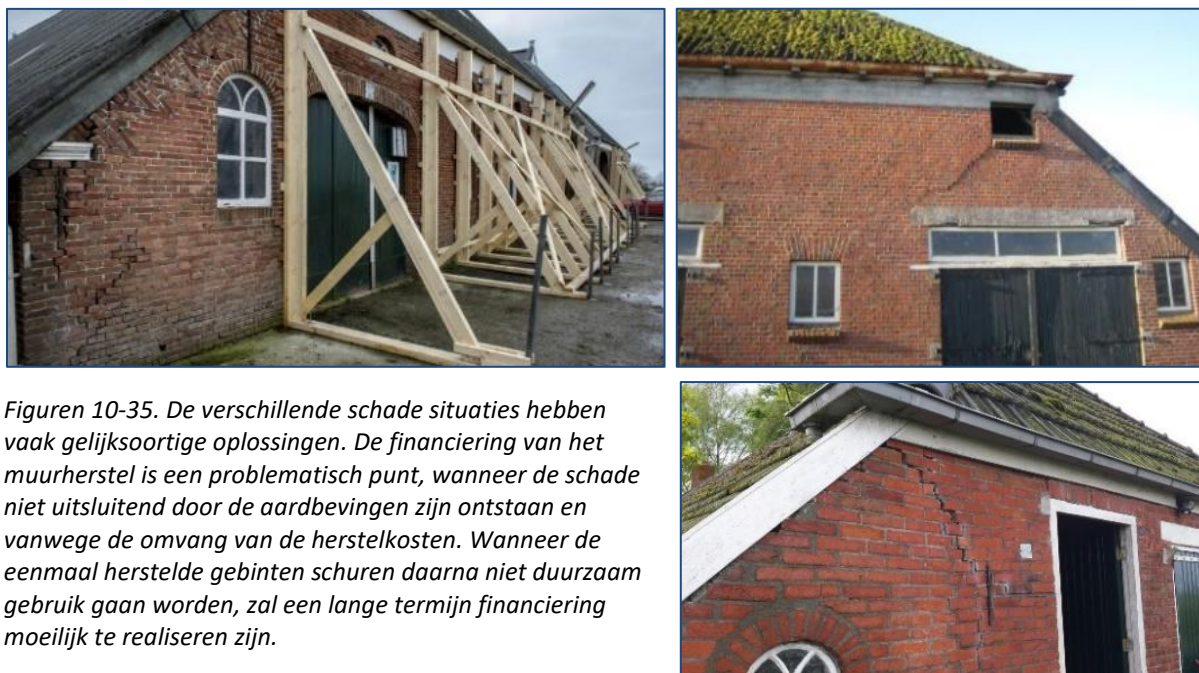
Figuren 10-35. De verschillende schade situaties hebben vaak gelijksoortige oplossingen. De financiering van het muurherstel is een problematisch punt, wanneer de schade niet uitsluitend door de aardbevingen zijn ontstaan en vanwege de omvang van de herstelkosten. Wanneer de eenmaal herstelde gebinten schuren daarna niet duurzaam gebruik gaan worden, zal een lange termijn financiering moeilijk te realiseren zijn.

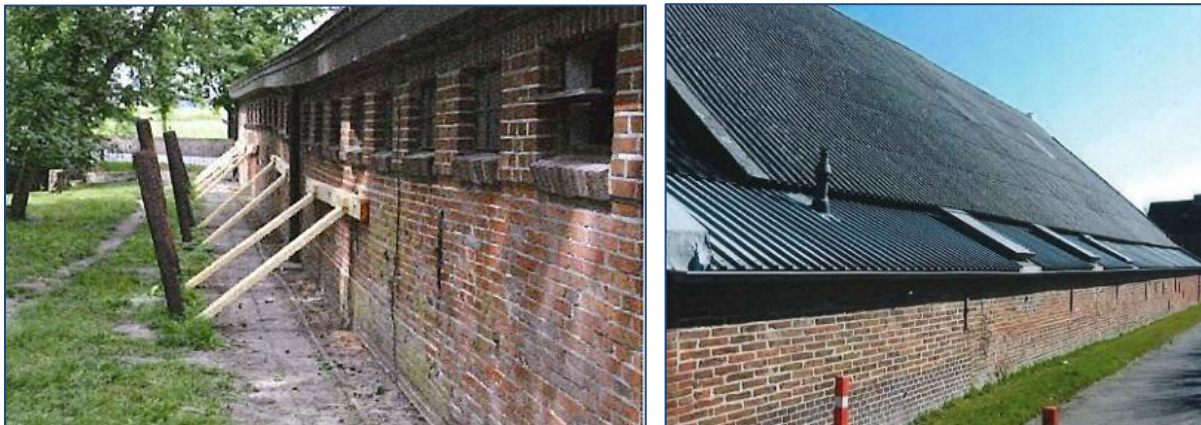
*Figuren 10-36.
Tegen de lange en lage muren zijn vaak de koeienstallen aangelegd.
Langs de daken zijn niet altijd goede goten aanwezig is. Het vele regenwater zakt weg in de grond naast de matige funderingen.*

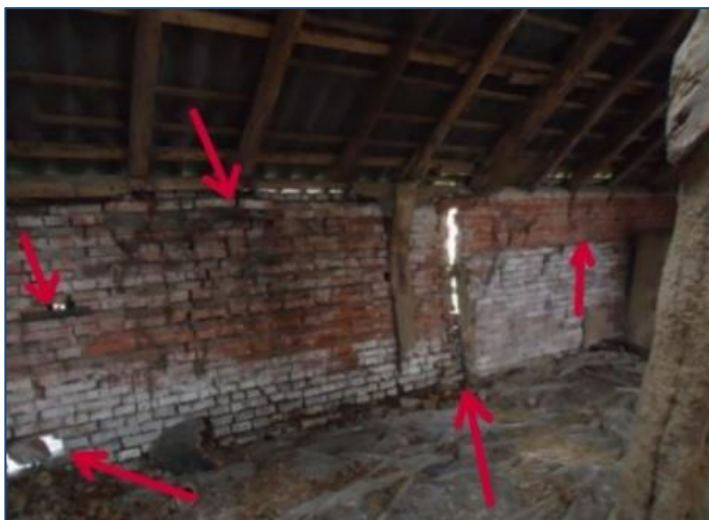
*Figuur 10-37. Zijmuur is halfsteens opgebouwd gedurende verschillende fasen.
Deze muur is vergaand in verval. Op verschillende plaatsen kan je door de gebroken muur naar buiten kijken.
Bij in gebruik zijnde schuren worden deze muren gewoonlijk onderhouden.*

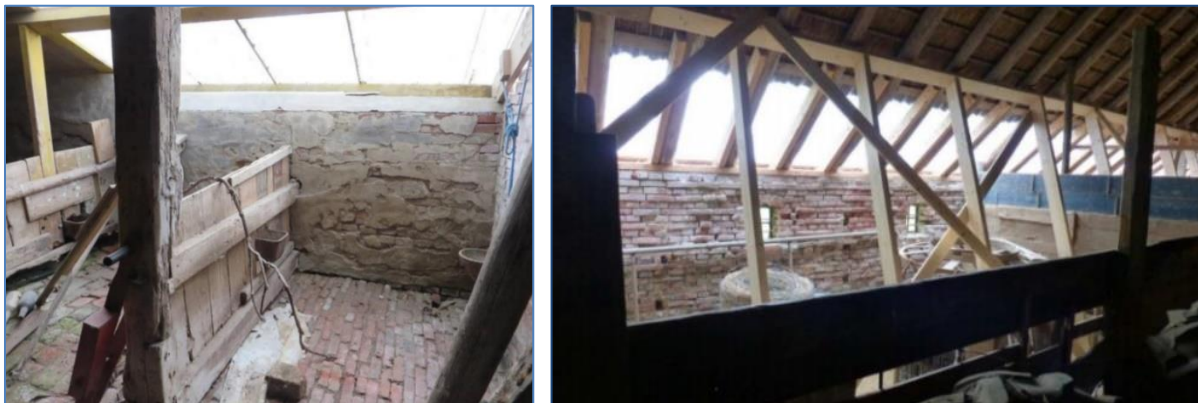
Figuren 10-38. Oude kalveren stallen werden vervangen. *Links.* Oude kalveren boxen. *Rechts.* De dak-sporen worden boven de binnenmuur ondersteund met schoren. Wanneer deze ruimte weer gebruikt gaat worden kunnen hier licht doorlatende platen op gelegd worden.

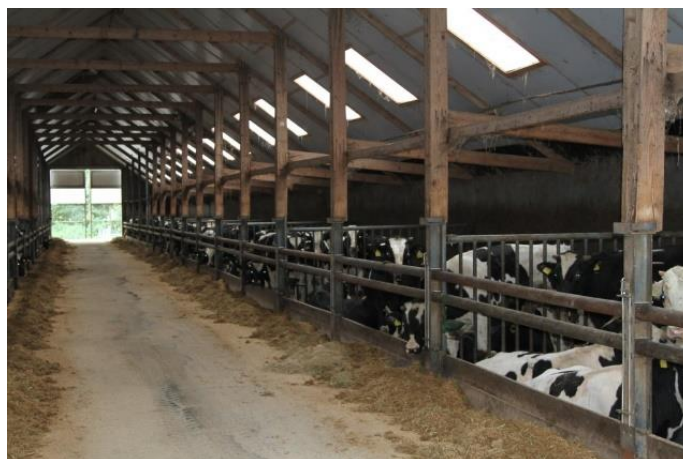
Figuren 10-40. Balkankers in de zijmuren. Hier is te zien dat er in de lange zijmuren balkankers zitten waarmee de muren aan de binnen constructie zijn verbonden. In deze situaties is er minder schade en zijn de schuren nog in gebruik. Aan de binnenzijde wordt pas duidelijk in hoeverre deze ankers een constructieve functie hebben en in staat zijn om de stabiliteit van de muren te garanderen.

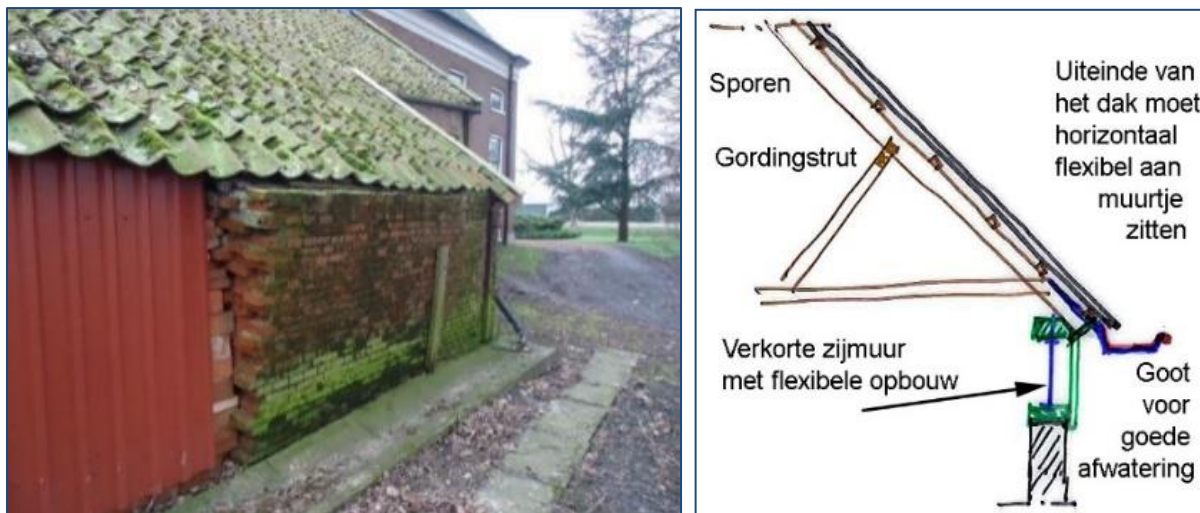
Figuren 10-41. Ingestort muurdeel vervangen door lichtmetalen afscherming.

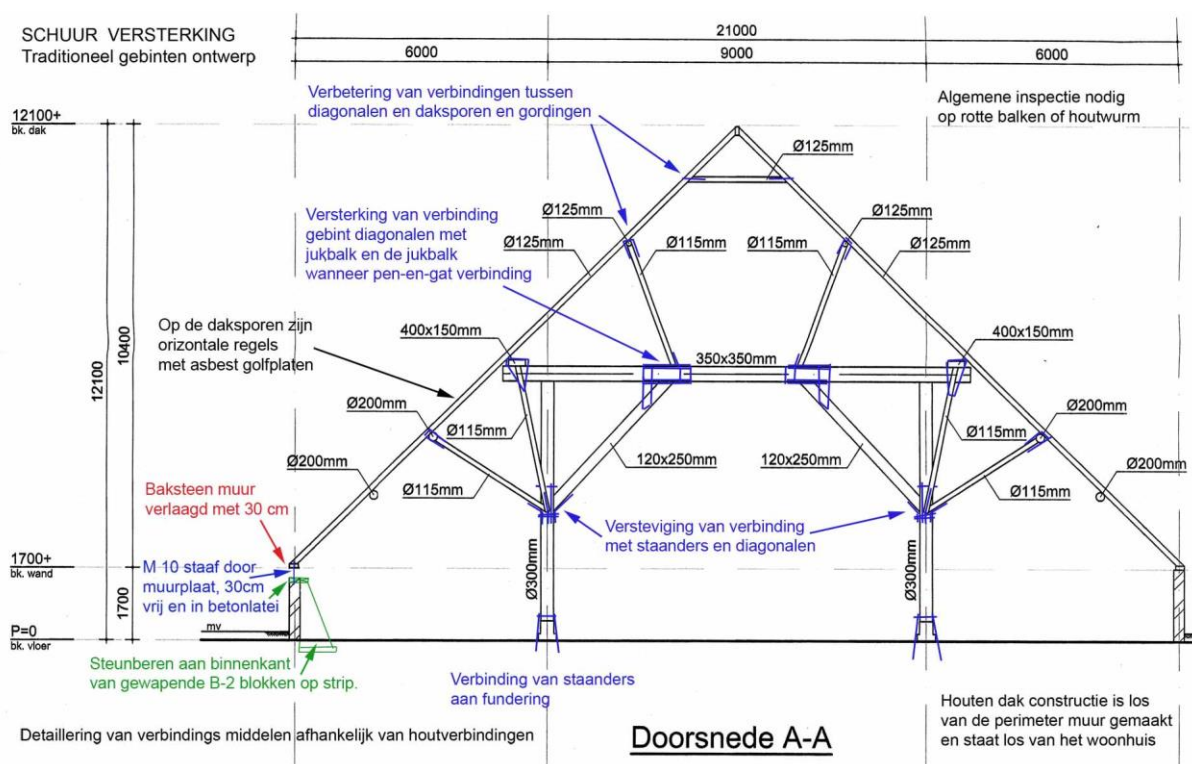
Figuur 10-46. Dwarsdoorsnede gebintenschuur en locaties waar versterkingen kunnen worden aangebracht.

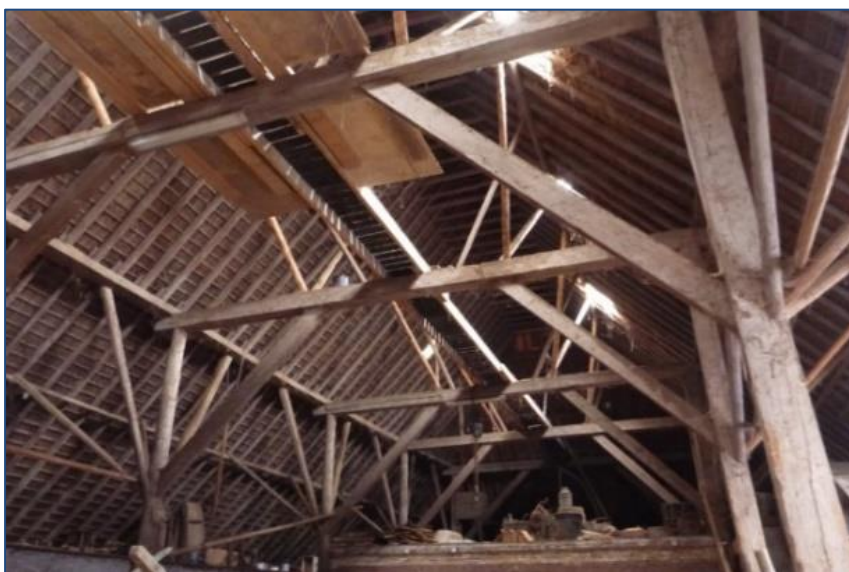
Figuur 10-50.

Gebintenschuren kunnen duurzaam dienstdoen. Economische activiteiten moeten de hoge herstel en onderhoudskosten kunnen rechtvaardigen, anders gaat dit culturele erfgoed verloren.
