Duurzaam Herstel en Versterking van Woningen in Groningen

Hoofdstuk 2

GEBOUWVORM en SCHADE-RISICO

Door: Sjoerd Nienhuys
Bouwkundig, seismisch ingenieur
Juli 2023

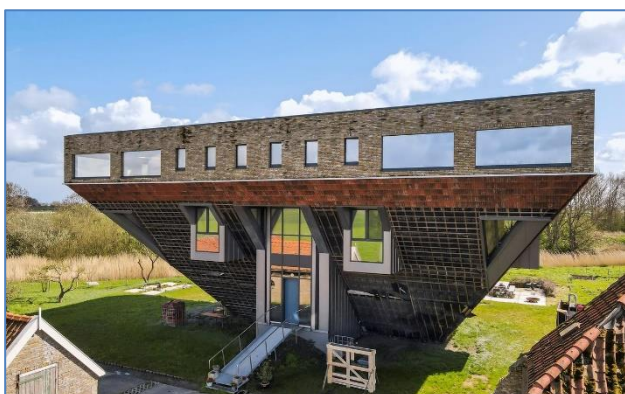
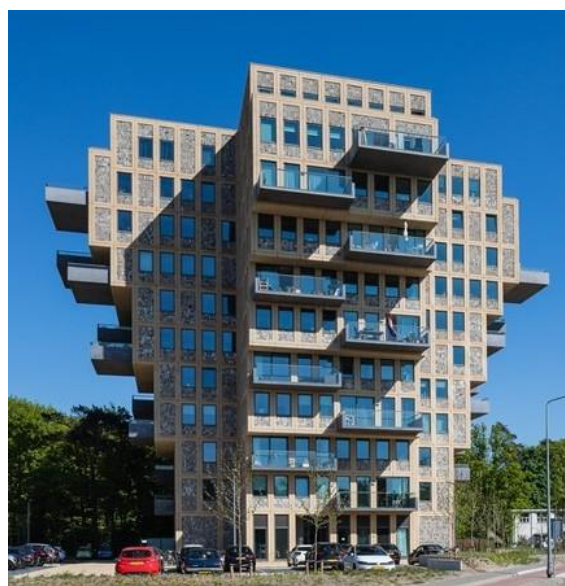
Figuren 2-2. Niet regelmatige vormgeving gebouwen. Het is technisch mogelijk om onregelmatige bouwwormen toe te passen, maar de interne constructie en fundering moet dan seismisch aangepast worden. Links boerderij Workum, Rechts. Belvédère Hilversum.

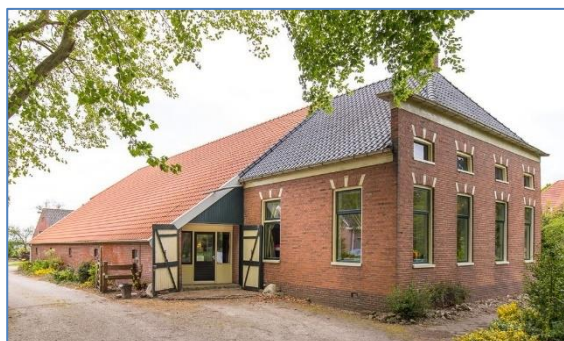
Figuur 2-6. Kop-romp boerderij moet seismisch gedilateerd worden. Bij een kop-romp boerderij (zonder middenstuk) kan het dilateren vereisen dat de schuur een nieuwe draagconstructie aan de kop-kant krijgt. De schuur heeft ook nog een verschillende flexibiliteit en fundering.

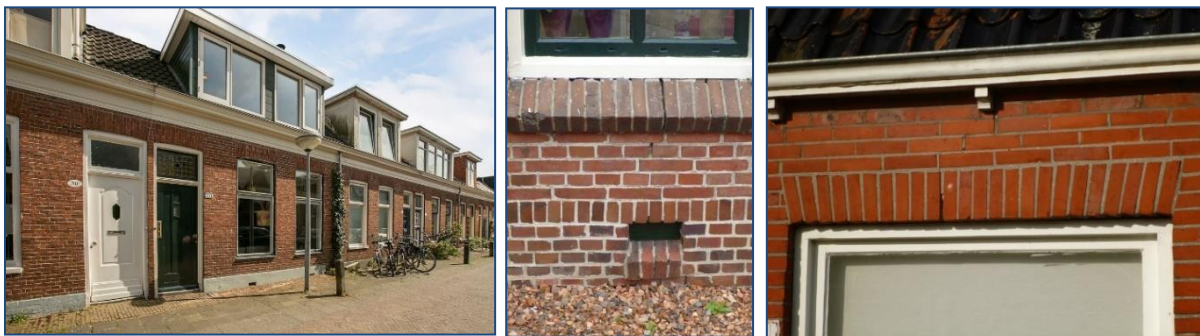
Figuren 2-7. Scheuren in rijtjeswoningen óp staal'.

Hier kunnen via het ventilatierooster onder het raam scheuren ontstaan: Midden. Rechts. Scheur in de smalle metselwerkstrook tussen kozijn en muurplaat.

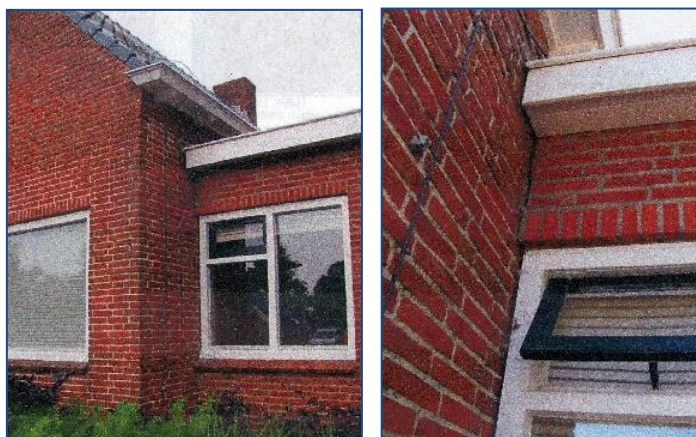
Figuren 2-8. Scheuren bij aanbouwen.

De scheurvorming ontstaat door 4 aspecten:

- a) onregelmatige gebouwworm,
- b) verschillende funderingen,
- c) gebrek aan verbindingswapening in metselwerk,
- d) aardbeving.

Een flexibele dilatatie had de scheur voorkomen.

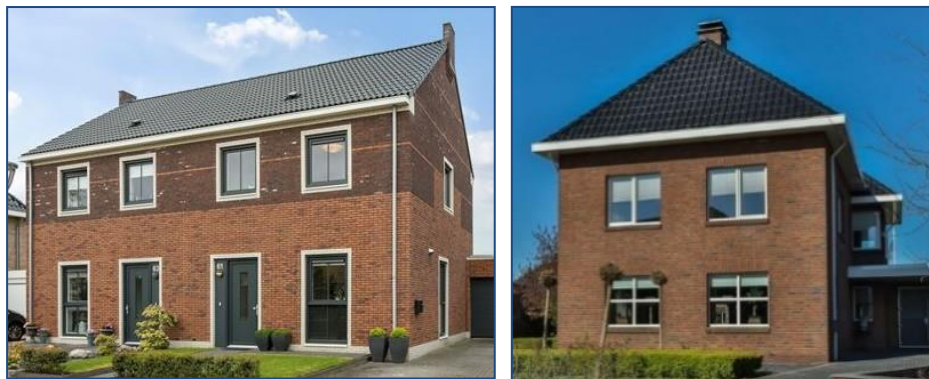
Figuren 2-10. Ontwerpfouten in geval van seismische belasting.

In de binnenhoek werd de muur boven het raam losgetrokken. Bij de binnenhoek of inham rechts is er geen continuïteit in het vlak van het metselwerk en ontstaat een verticale scheur.

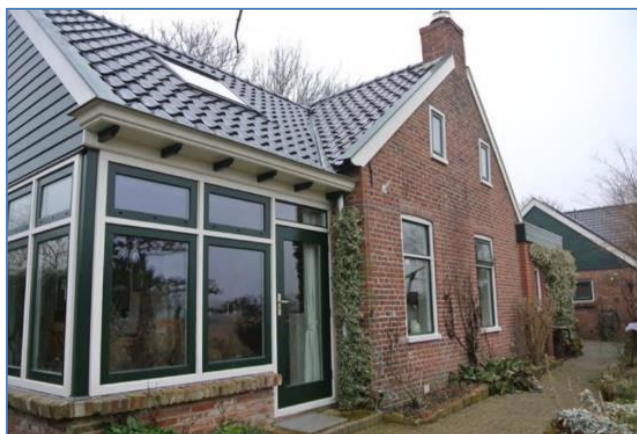
Figuur 2-11. Verschillende bouwmaterialen bij aanbouw.

Bij deze woning is een aanbouw van houtconstructie gemaakt, waardoor de aansluiting tussen de twee materialen met een dilatatie voeg is dichtgemaakt. Voor het plannen van een uitbreiding is dit een goede oplossing.

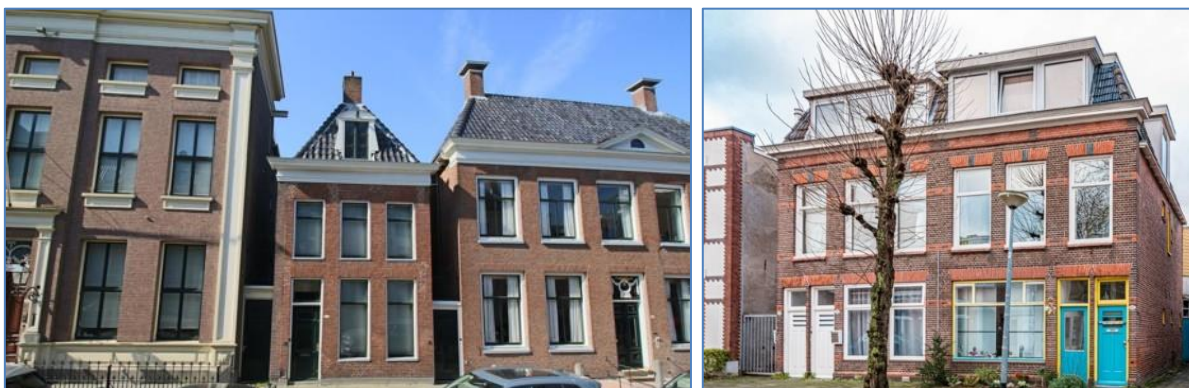
Figuren 2-12. De tussen- of bouwmuur zijn geheel gesloten.

In de twee foto's boven kunnen de gebouwen wel onafhankelijk van elkaar bewegen vanwege de steeg tussen de gebouwen. Elk gebouw moet hier afzonderlijk voldoende seismische sterkte hebben. Het hebben van een dilatatie tussen niet-gelijksoortige gebouwdelen of gebouwen vermindert schaderisico door de verschillende trillingsperioden van elk gebouw.

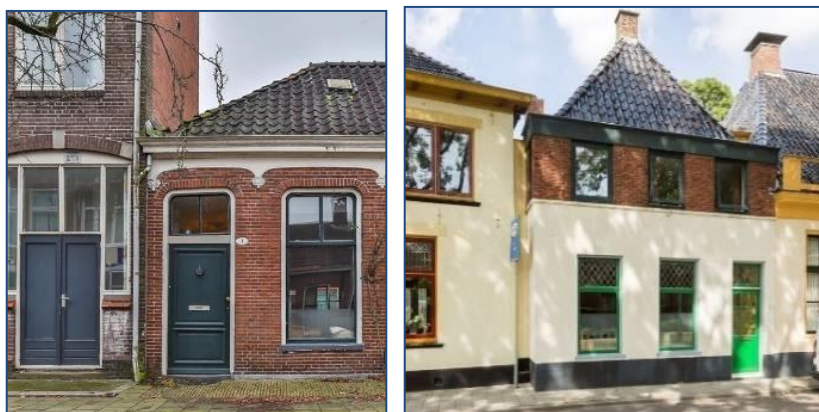
Links. De jaren-1900 woning links is zwaarder dan de jaren-1800 woning en heeft de zijmuur van de oudere woning naar beneden getrokken en daardoor het deurkozijn vervormd werd.

Rechts. De woning is aan één kant ruim gedilateerd, maar aan de andere kant niet.

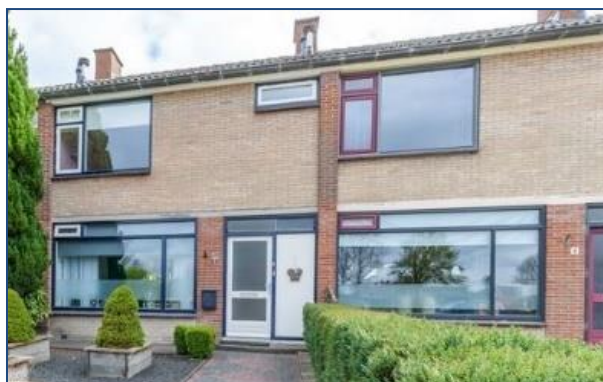
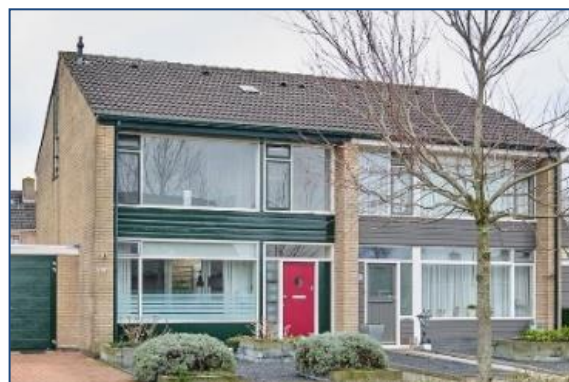
Figuren 2-17. Grote ramen en deuren maken samen een zachte etage.

Rechts. Bij woningen die een pui over de gehele gevel hebben, zal die houten glas-pui niet de seismische belasting in het vlak van de gevel kunnen opnemen.

In Nederland en in de provincie Groningen voldoen doorzonwoningen en rijtjeswoningen zelden aan de NPR-aardbevingsregels omdat op de begane grond in één richting grote raampartijen zitten.

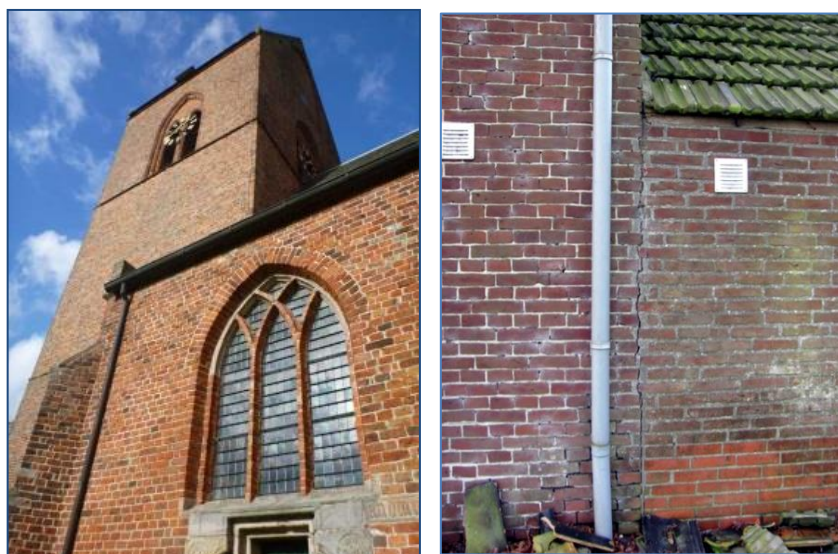
Een extreem voorbeeld van onregelmatige bouw is een kerktoeren met het schip. De twee onderdelen hebben een verschillende hoogte en daardoor elk een eigen trilling-periode en gaan daardoor verschillend bewegen. Scheuring tussen schip en toren is bij een aardbeving onvermijdelijk. De toren is vaak ook dieper gefundeerd waardoor vanuit de fundering ook zettingsverschillen kunnen ontstaan.

Figuren 2-19. De toren is tweemaal zo hoog als het schip.
 Hierdoor heeft deze de helft van de trillingsfrequentie van het schip, waardoor de kerkmuur los van de toren kan/zal scheuren.
 Wanneer het houten dak flexibel is kan bij die aansluiting de scheurvorming minder zijn.
Rechts: Andere kerk met scheur tussen toren en schip.

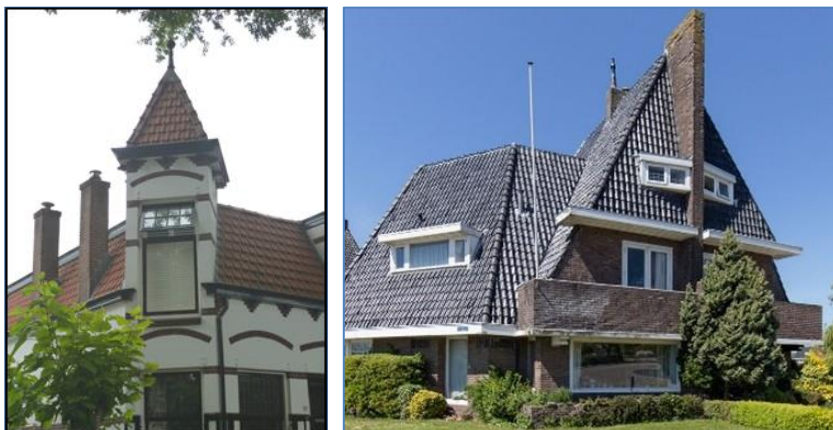
Figuren 2-21.

Onregelmatigheden woningen. Voorbeelden van kleinere versies van onregelmatigheden in een gebouw zijn het torentje, de hoge schoorsteen of een hoge uitbouw op een dak. Verschillen in stijfheid van gemetselde schoorstenen en houten dakconstructies zullen extra hoge belastingen op de stijve onderdelen veroorzaken.

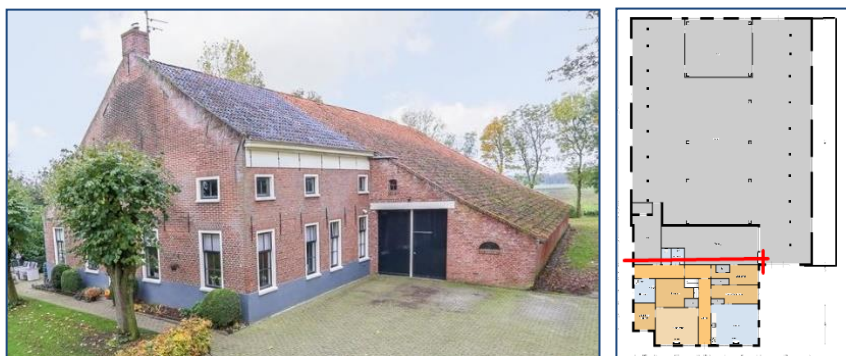
Figuren 2-21. Geen stijve verbinding tussen kop en de schuur.

De flexibele schuur mag niet stijf aan het kopgedeelte vast zitten. Er moet een extra draagconstructie voor de schuurkap worden gemaakt. De losse schuur moet apart versterkt worden.

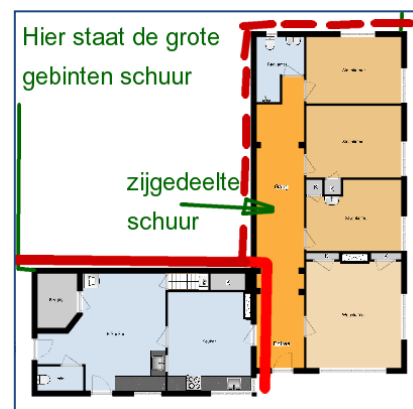
Figuur 2-22. Een gedeelte van de schuur is omgezet tot woonruimte. De twee gebouwdelen hebben verschillende funderingen, terwijl het oranje-beige schuurgedeelte geen tweede etage heeft. De dilatatie moet in dit geval om het oude linker gebouwgedeelte worden aangelegd. Daarna kan dat deel seismisch verstevigd worden. Het is ook mogelijk om deze boerderij in drieën te delen want de vrijstaande gebintenschuur heeft nauwelijks of geen seismische versterking nodig.

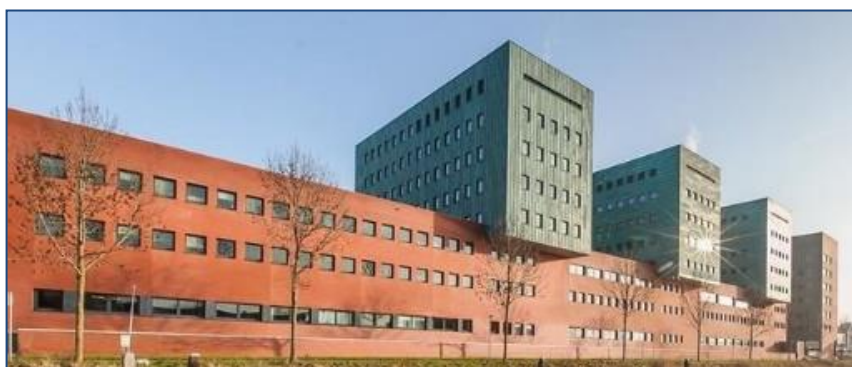
Figuur 2-24. Gebouw met grote lengte en abrupte veranderingen. Dit gebouw in de stad Groningen heeft zowel een grote lengte als een massa/hogte onregelmatigheid en grote abrupte veranderingen

Grote gebouwen die niet voldoen aan het criteria van regelmatigheid en volgens de NPR binnen een risicogebied vallen, moeten worden doorgerekend op deze problemen en waar nodig dienen er dan extra versterkingen te worden aangebracht ter compensatie.

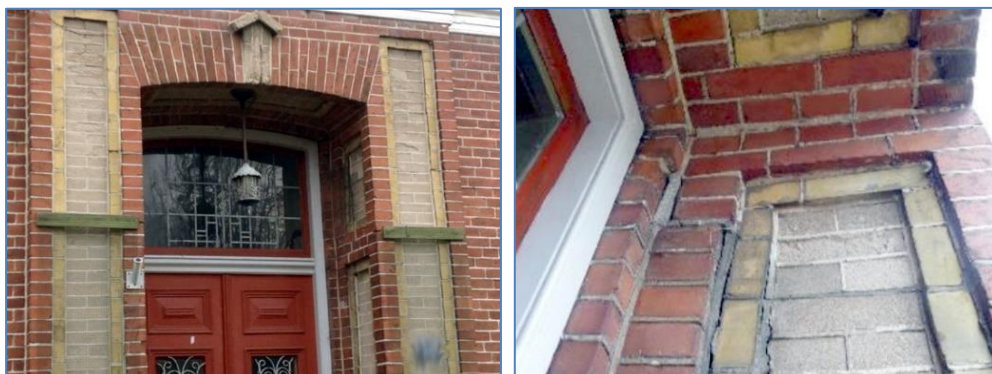
Figuren 2-28. Woningen met een portiek. Deze scheuren ontstaan ook door het gebrek aan een doorlopende en sterke funderingsbalk onder de hele gevel.

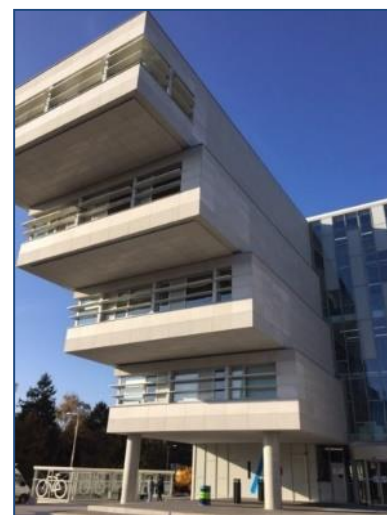
Figuren 2-30. Overhangend gebouw of gebouwgedeelte. Dit veroorzaakt ongelijke spanningen in de fundering. De extra druk van P-golven kan ook extra zakking opleveren en kantelen van het gebouw. Rechts. Foto TU Eindhoven

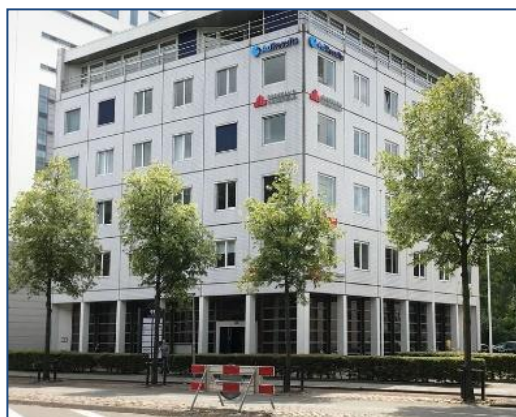
Figuur 2-31. Verschil in stijfheid tussen de etages.
De onderste etage en de bovenliggende bouwlagen hebben een verschillende stijfheid. Bij dit kantoorgebouw zitten aan de buitenkant stijve betonpanelen en binnenin tussenmuren. Wanneer er ook stijve invul binnenmuren op de begane grond etage zitten, kan dat problemen opleveren vanwege het stijfheidsverschil met de kolommen (capaciteitsmode). Aansluitingen met binnenmuren moeten hier op de begane grond flexibel of gedilateerd zijn.

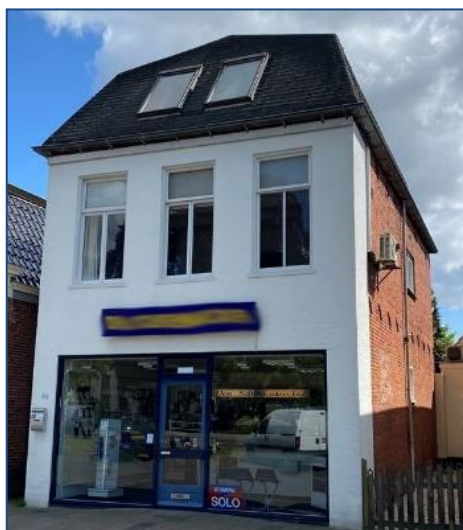
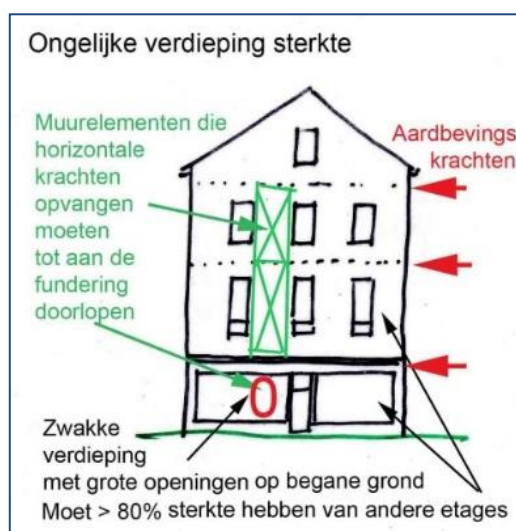
Figuren 2-32. Verbouw en verandering stijfheid.
Bij gebouw aanpassing kan een verandering van stijfheid ontstaan. De grote winkelpui, moet minstens 80% van de stijfheid hebben van de bovenliggende etage.

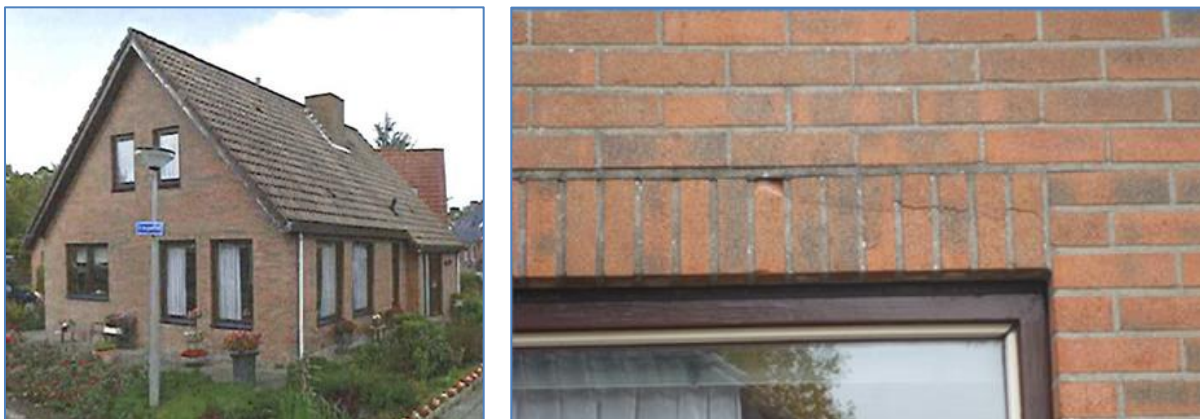
Bij een gebouwvorm die in stijfheid een excentrisch plan heeft, kan boven de openingen een verdraaiing van de muur plaatsvinden. Bij een stijve (inwendige) betonlatei kan/zal het metselwerk boven de latei scheuren. Het onderstaande voorbeeld is een woning met een grote open woonruimte en een houten etagevloer dat geen stijf diafragma vormt. In de achterzijde van het gebouw is een entree, waar verschillende dwarsmuren zitten en minder ramen. Daar is geen beschadiging zichtbaar.

Figuren 2-36. Scheuren in de latei vanwege torsie.

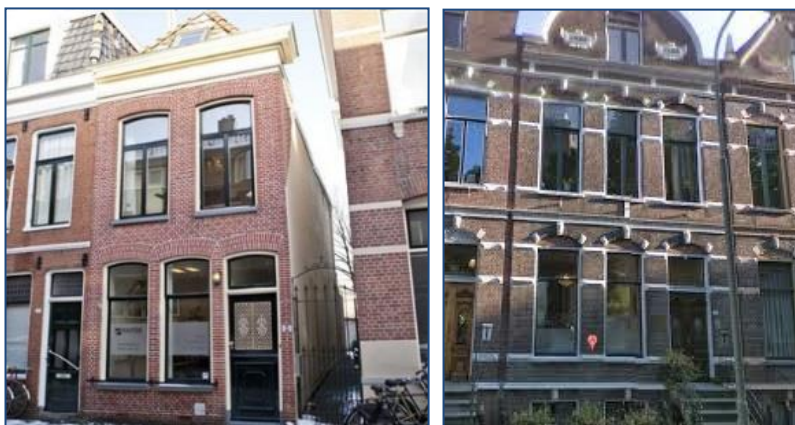
Figuren 2-43. Stadswoningen hebben ongelijke stijfheden in twee richtingen.

De in de diepte volledig gesloten zijmuren en zijn in die richting voldoende sterk. Echter, in het vlak van de gevel zijn deze woningen met de zeer smalle penanten erg zwak als er geen dragende binnen- en dwarsmuren of portalen zijn.

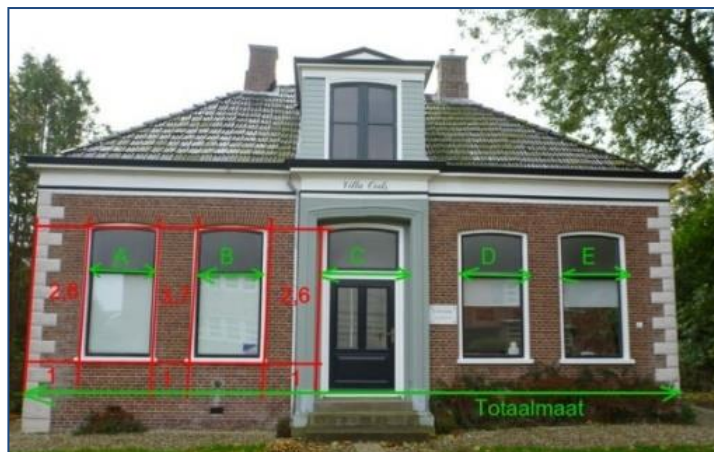
Bij een kleine boven-belasting van smalle raampenaten, kan bij een grote horizontale belasting (aardbeving) de resultante van deze twee belastingen buiten de penantvoet vallen. Bij een korte heen-en-weer schok zullen er dan horizontale scheuren ontstaan in de boven- en onderkant van dat penant. Bij kalkmortel metselwerk zal er alleen in de bovenkant een scheur komen wanneer het penant een beetje kan vervormen. Dit kantelen hangt dus af van de slankheid van het penant én de zwaarte van de aardbeving.

Figuur 2-45. Boven-belasting is bepalend voor de scheurvorming.

Bij een aardbeving van $PGAg$ 0,1 valt de resultante net binnen de basis van het penant. Bij een lichte kap constructie is de boven-belasting laag en zal er dus eerder een scheur optreden.

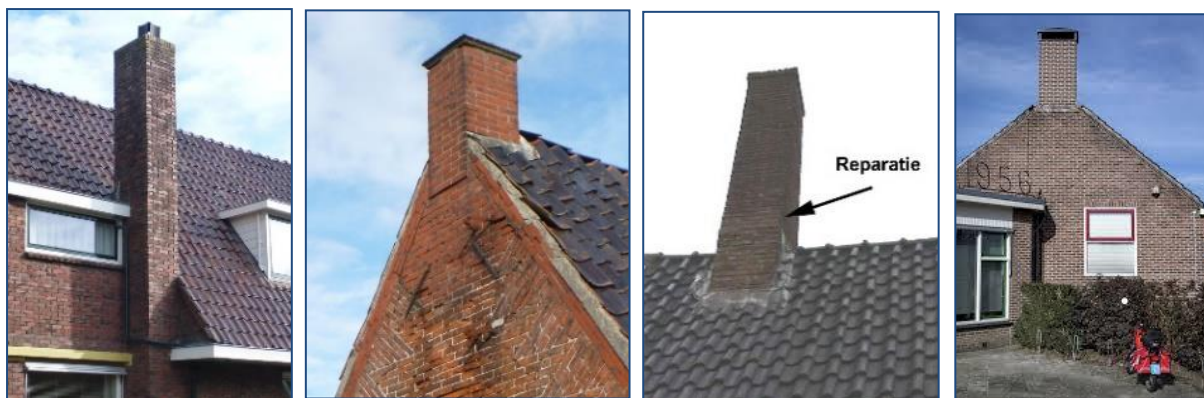
Figuren 2-48. Voorbeelden van risicovolle schoorstenen.

Van de ruim 1000 RVS die na de 16 augustus 2012 Huizinge aardbeving werden uitgevoerd, werd maar liefst **40 % aan risicovolle schoorstenen** geïdentificeerd. Dit, omdat de zware massa's hoog op flexibele houten daken staan en sommigen al reeds hoekverdraaiing vertoonden. De tweede oorzaak waren de scheuren rond de raamhoeken 20%.

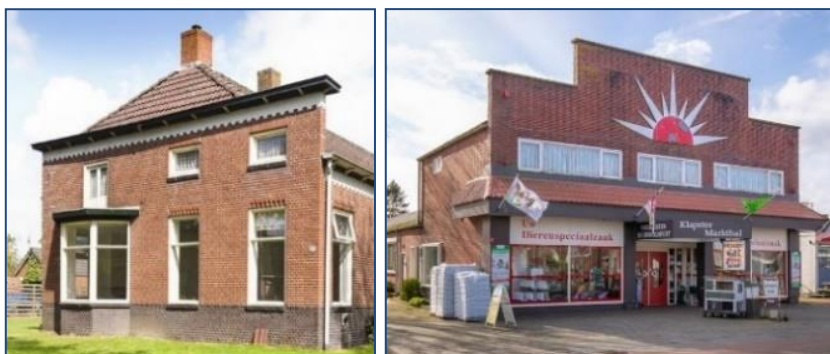
Figuren 2-50. Zware gemetselde dak-uitbouwen.

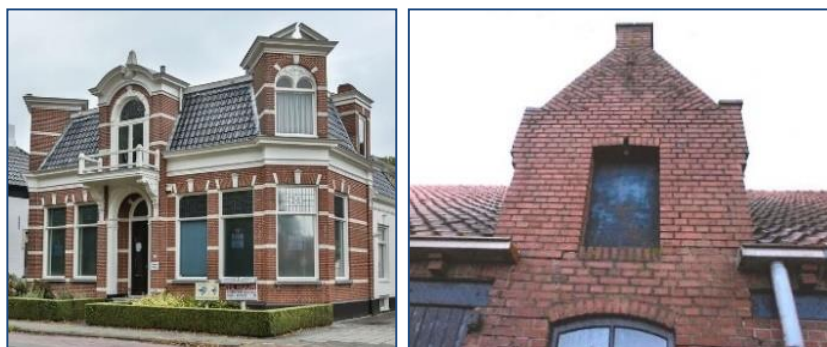
Links. De ondersteuning aan de binnenzijde is belangrijk om het risico te beoordelen.

Rechts. Hoge laaddeur. Het metselwerk moet aan de binnenkant doorlopen tot aan de fundering.

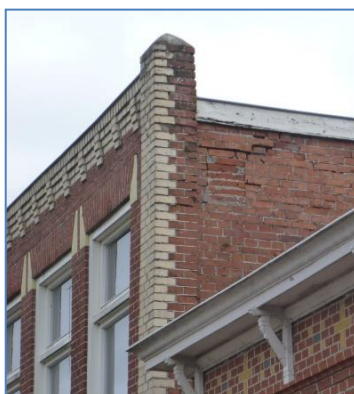
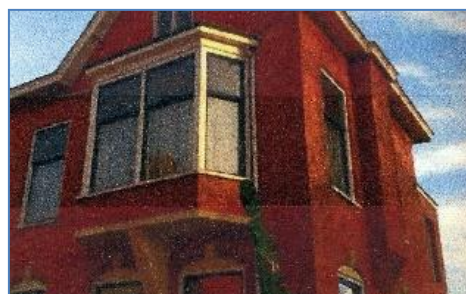
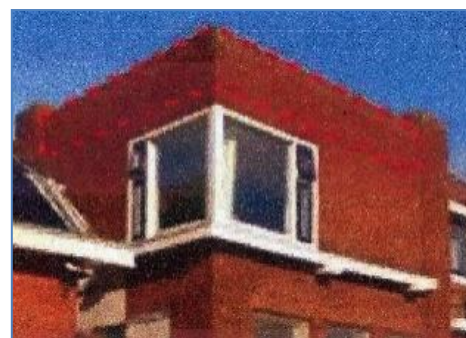
Links. Topgevel met zwaar verweerde aansluiting. Deze laatste was onderwerp van onmiddellijke veiligheidsmaatregelen zoals het afzetten van het trottoir beneden.

Rechtsboven. Woning met erker op een steun en een uitgebouwde schoorsteen.

Rechts. Hoekraam met bovenliggende lage borstwering. In dit geval zou er op de hoek een kolom moeten zitten, de witte strook kan ook alleen een gordijn zijn.

De seismische code bepaalt dat het gebouw niet mag instorten, maar dat geldt niet voor gebouw onderdelen zoals schoorstenen, topgevels en balkons. Dit zijn hoog-risico elementen en moeten apart aandacht krijgen zodat ze geen schade veroorzaken.

Wanneer een gebouwoonderdeel op het trottoir kan vallen, zullen er meteen veiligheidsmaatregelen genomen moeten worden zoals terreinafzetting om te voorkomen dat er ongelukken gebeuren.

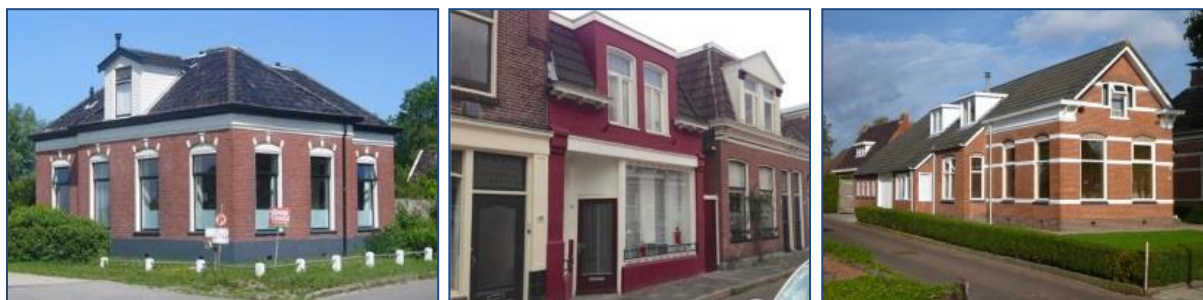
Figuren 2-54. Verschillende soorten lage woningen.

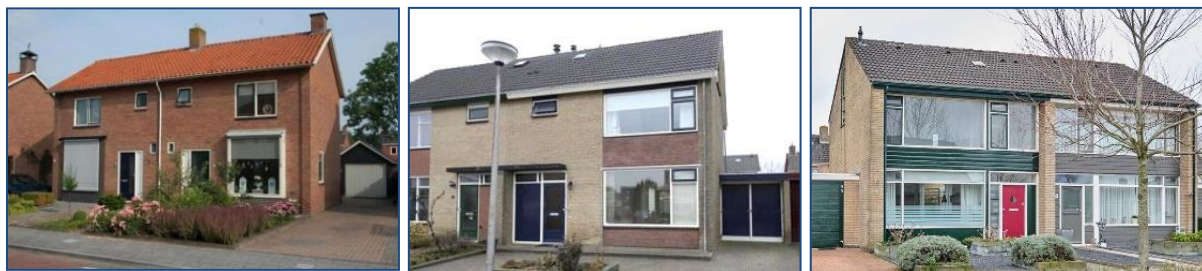
*Figuren 2-55. Twee-onder-een-kap-woningen.
Verschillende modellen uit verschillende periodes met weinig of helemaal geen penanten of dwarsmuren*

Deze woningen zijn gelijksoortig, en hebben weinig dwarsmuren/penanten in de gevel, waardoor de stabiliteit in de lengterichting van het gehele gebouw is erg beperkt is, en ze daardoor een hoger schaderisico hebben. Omdat ze vaak in stapelbouw gerealiseerd zijn, liggen de muren los op de muren waardoor de muur-vloer verbindingen niet momentvast zijn.

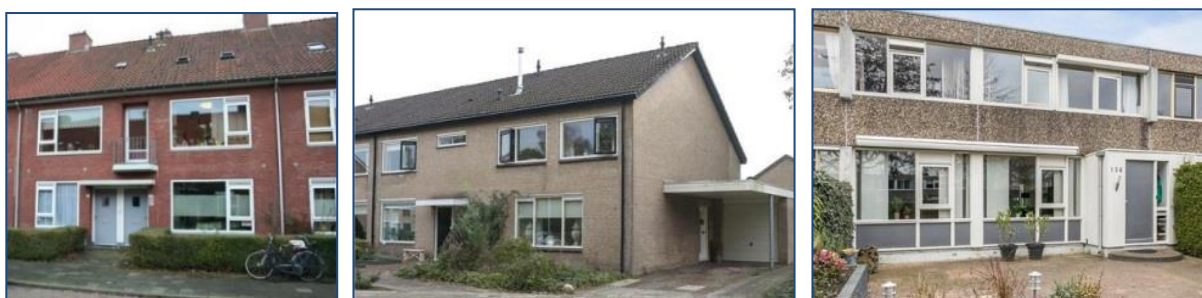
*Figuren 2-56. Rijtjeswoningen in verschillende soorten.
Vanaf de buitenkant kan slechts een schatting gemaakt worden van de afmetingen van de dragende penanten, terwijl sommige gebouwen herkenbaar zijn als stapelbouw (rechtsboven). Plattegronden helpen bij het bepalen van de aanwezige dwarsmuren. Als er intern open keukens zijn gemaakt, verhoogt dit de problematiek.
Woningcorporaties hebben meestal de bouwtekeningen.*

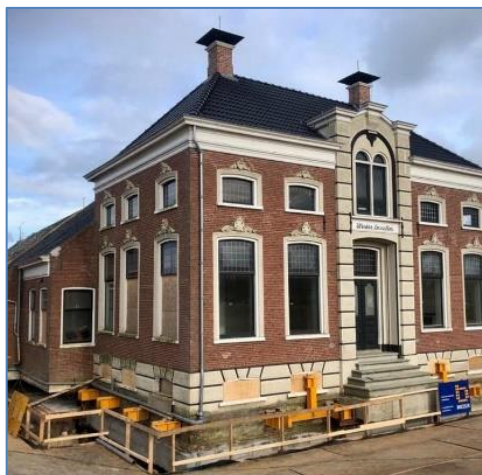
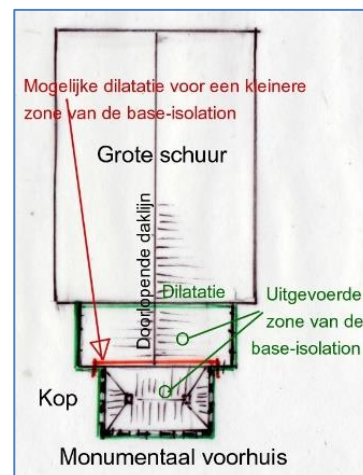
Figuur 2-61. Foto tussen de twee funderingen. Het kan goedkoper geweest zijn wanneer alleen het kop-huis op Base-isolation gezet werd. In dat geval zou er een dilatatie langs het kop-huis gemaakt moeten worden. Een probleem daarbij kan zijn dat er dan een hoogteverschil ontstaat tussen het kop-huis en de rest van het woongedeelte. De dubbele fundering onder het hele gebouw maakt het een hele dure operatie.

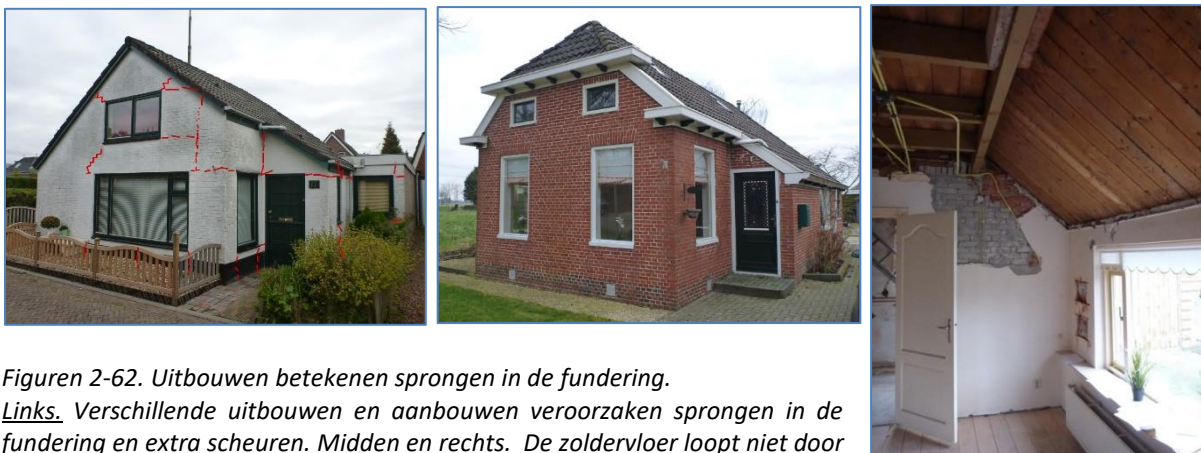
Figuren 2-62. Uitbouwen betekenen sprongen in de fundering. Links. Verschillende uitbouwen en aanbouwen veroorzaken sprongen in de fundering en extra scheuren. Midden en rechts. De zoldervloer loopt niet door tot aan de buitenmuren, waardoor er geen sterke verbinding is.

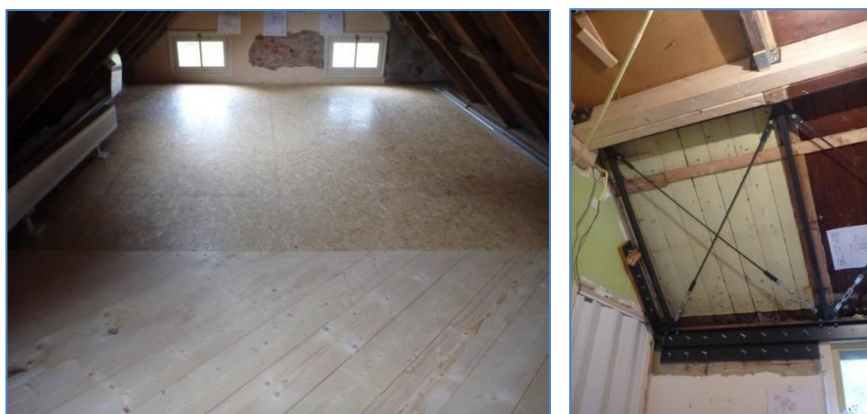
Figuren 2-64. Opties voor het seismisch versterken bij laag dak.

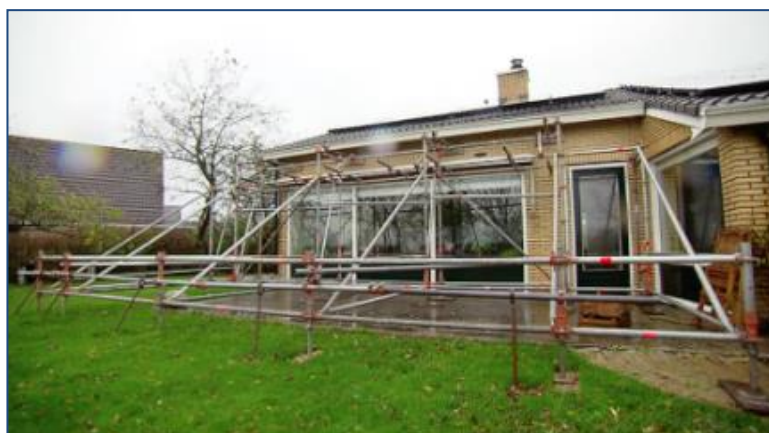
Figuur 2-65. Bungalow in de steigers na een RVS.

Deze woning/bungalow werd eerst van binnen en van buiten gestut en met een hekwerk afgeschermd en later alsnog gesloopt. Bij verdere analyse bleken er namelijk aanzienlijke bouwfouten te zijn gemaakt die met de aardbeving aan het licht kwamen. Zie Hoofdstuk 11.

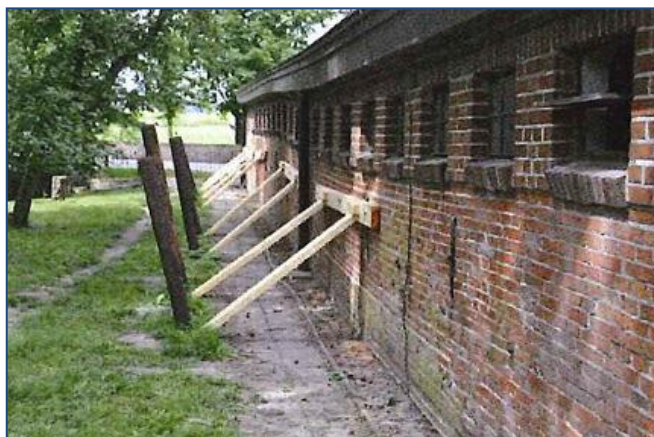
Figuur 2-66. Oude landbouwschuren met zijmuren zonder goede funderingen. Oude landbouw- en veeteeltschuren hebben veel verzakkingen vanwege erg smalle funderingen en gebrek aan onderhoud. Normaliter moeten die muren elke 50 jaar of elke generatie flink onderhouden worden, maar vanwege de veranderde landbouw en veeteelt en de krimpregio, gebeurde dat niet meer in de provincie Groningen. Het resultaat is zwakke muren die een extra belasting van lichte aardbevingen niet kunnen doorstaan.

De woningbouw in de provincie is voor het overgrote gedeelte wel opgewassen tegen bevingen van omstreeks PGAg 0,05 maar het bakstenen metselwerk is ook bros. Dat laatste betekent dat het wel makkelijk kan scheuren. Bestaande scheuren kunnen worden groter. Bovendien kunnen veelvuldige P-golven ook nog steeds verdere verzakkingen veroorzaken bij zwakke funderingen. Een partiële verzakking van 2 mm geeft een scheur van 2 mm.

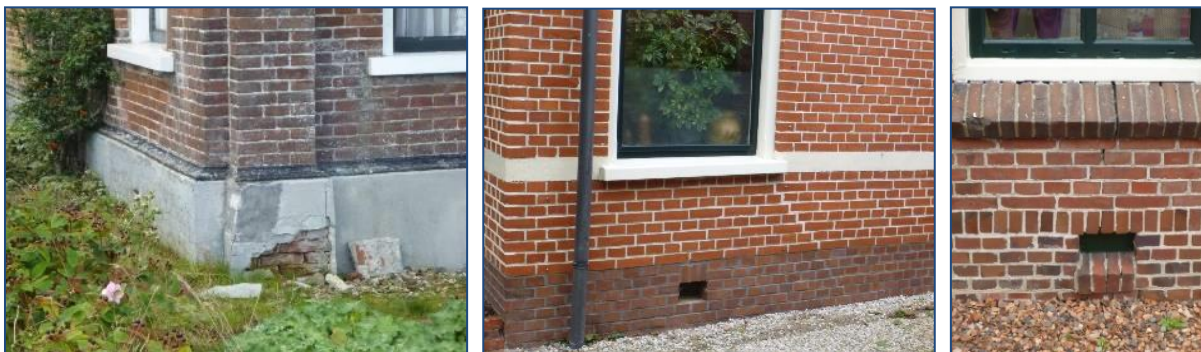
Figuren 2-68. Gemetselde funderingen 'op staal'.

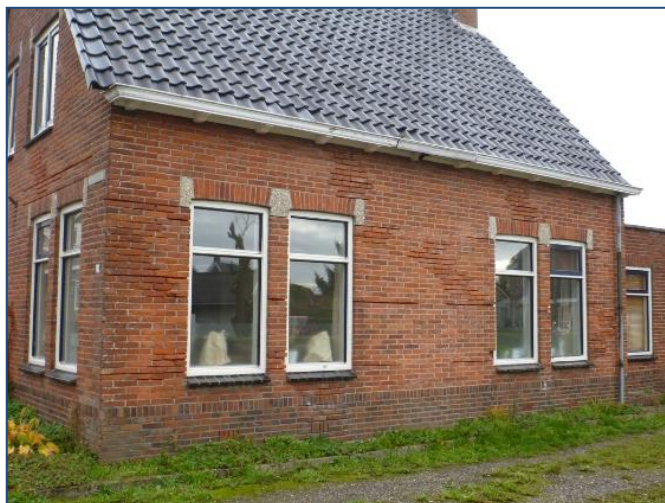
Figuur 2-69. Plaatselijk wegwerken van scheuren in een gevel.

In de beginfase (2013-2014) van het aardbevingschade herstelprogramma werden er veel woningen "gerepareerd" door de scheuren weg te werken, echter met geen enkele relevantie tot de geprojecteerde Mmax.

In deze woning werd dwars over de bestaande scheuren een korte wapeningsstaaf ingebracht, maar bij eenzelfde beving zal de muur tussen die versterkingen opnieuw gaan scheuren.

Scheuren wegwerken zonder constructief te verduurzamen is half werk voor $\frac{3}{4}$ van de kosten. Scheuren alleen dichtsmen heeft geleid tot het herhaaldelijk terugkomen van de aannemers om eenzelfde scheur opnieuw te behandelen en de decoratie te herstellen (80.000 keer tot 2021). Wanneer er geen seismisch versterken meer nodig is, dan blijft alleen klimatologisch verduurzamen over om gedurende de volgende 10 jaar te realiseren. De hoofddragconstructie van het gebouw moet na versterking nog tenminste 100-200 jaar mee kunnen gaan. Nederland kent veel goede woningen uit 1800 die steeds opnieuw kunnen ingericht.
