# Duurzaam Herstel en Versterking van Woningen in Groningen

## Hoofdstuk 3

### SCHOORSTENEN en GEVELTOPPEN

De aardbevingsproblematiek van hoge bakstenen elementen

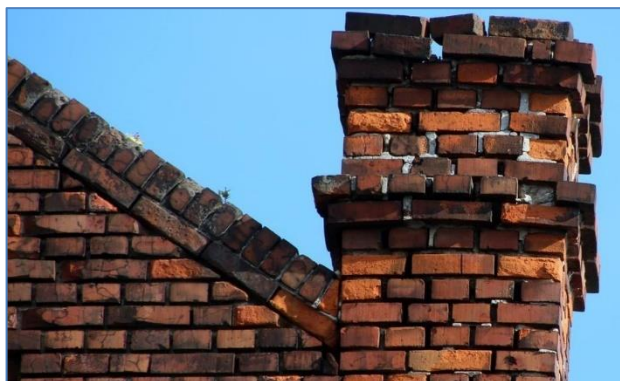
*Figuur 3-1. Schoorstenen van monumenten zijn vaak beschermd.*

*In 2016 wordt het versterken van 1200 schoorstenen (in Appingedam) opgeschort, omdat Monumentenzorg het vervangen van zware schoorstenen bij karakteristieke panden blokkeerde, omdat ze eerst een onderzoek wilden doen. Deze mochten niet zomaar door een identiek lichtgewicht model vervangen worden.<sup>3</sup> (Foto CVW).*

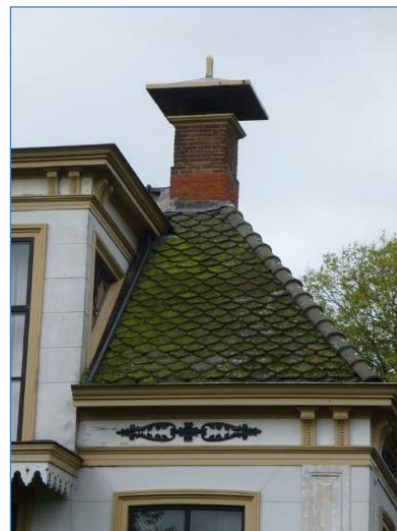
*Figuur 3-2. Een baksteen schoorsteen heeft een grote massa. De massa van de met een spouwmuur gemetselde schoorsteen, die minstens een meter boven de pannenlijn uitsteekt is al meer dan 1 ton. Omdat de schoorsteen of geveltop hoog in het gebouw zit krijgt deze een extra horizontale belasting en verplaatsing gedurende een aardbeving. Omdat de schoorsteen op een flexibele houten kap zit en het lood rondom in de lintvoeg zit, kan de aansluiting met het onderliggende gemetselde makkelijk scheuren. Wanneer de schoorsteen valt kan deze dodelijke ongelukken veroorzaken. Schoorstenen of geveltoppen langs de openbare ruimte worden daarom extra kritisch bekeken en zo nodig verwijderd of vervangen.*

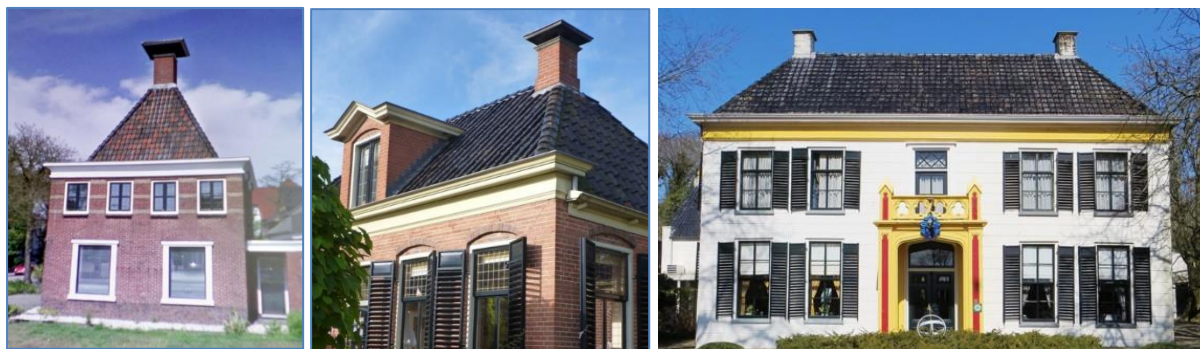
*Figuren 3-3. Verschillende modellen schoorstenen.*

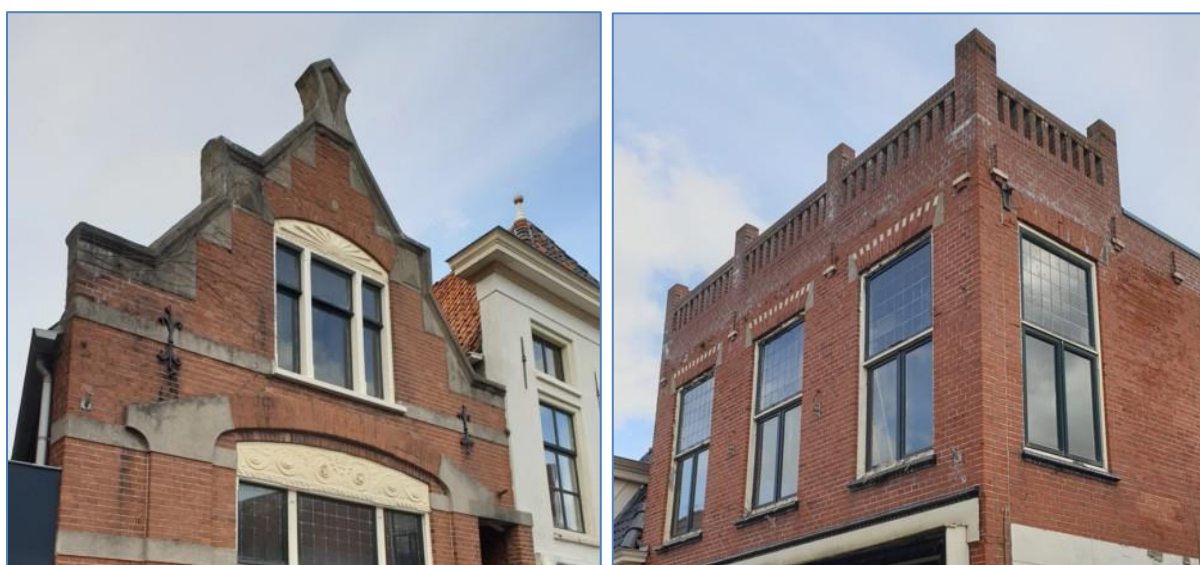
*Figuren 3-4. Verschillende soorten geveltoppen.*

*Deze geveltoppen hebben verschillende scheuren en zijn architectonisch beeldbepalend of historisch erfgoed. Aan de achterzijde kunnen deze op verschillende manieren versterkt worden. (Foto's M. Eekhout)*

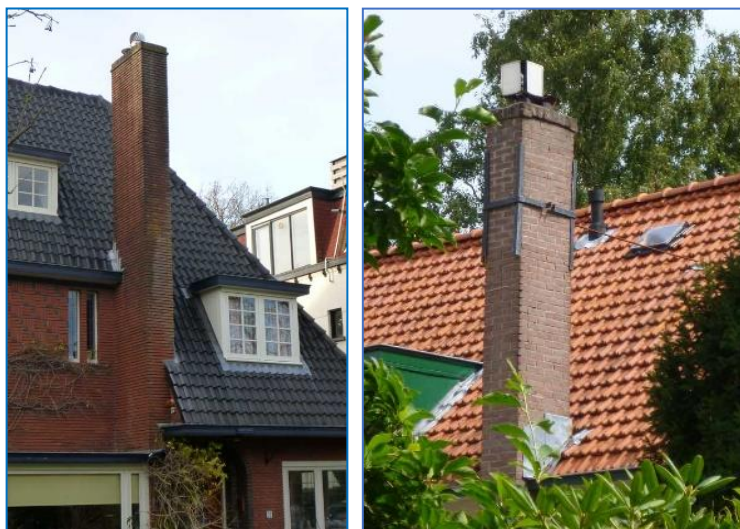
*Figuur 3-6. Schoorsteen heeft geen architectonische waarde.*

Rechts. Het alleen aan het dak vastzetten mag eenvoudig zijn, maar geeft bij een slanke schoorsteen geen stabiliteit in de lengterichting van het gebouw. In deze situatie is het beter om een roestvrij stalen pijp te maken.

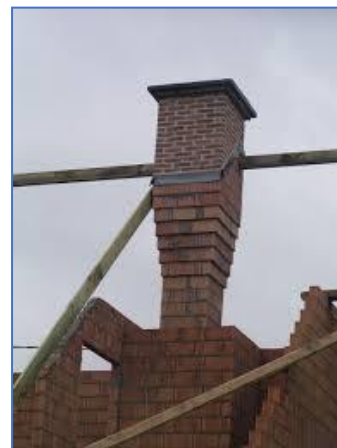
*Figuur 3-7. Onder de pannenlijn is het metselwerk smaller.*

*Boven de pannenlijn heeft de schoorsteen vaak een spouwmuur. Dan staat de schoorsteen vaak op een enkel gemetseld kanaal. Bij minimale beweging in de (flexibele) kap zal aan de basis van de schoorsteen (het dunne gedeelte) een scheur ontstaan. Deze scheur kan ook rook en CO (koolmonoxide) in de woning veroorzaken. Omdat schoorstenen voor houtkachels bij verduurzamen niet wenselijk zijn (laag rendement, CO<sub>2</sub> en erg veel fijnstof), kunnen ze beter helemaal verwijderd worden.*

Bij deze oplossingen wordt de **massa** van de schoorsteen niet verminderd, en de aardbevingskrachten overgebracht naar de flexibele houten kap. Bij een geringe beweging van die kap zal de basis van de schoorsteen of geveltop scheuren. Dit is alleen zinvol als het dak stijve diafragma's heeft (Hoofdstuk 9).

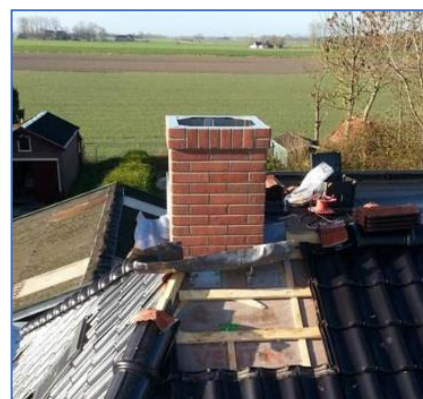
*Figuur 3-8: Plaatsen van een imitatie lichtgewicht schoorsteen.*

*Een kleine metselwerk schoorsteen zou ongeveer 500 kg wegen. In de getoonde optie is er slechts sprake van een geïsoleerde pijp naar het dak. Buiten op is een aluminium schoorsteen van > 100 kg, afgewerkt met steen-strips in de kleur van het andere metselwerk.*

*Van een korte afstand is het verschil met echt metselwerk niet te zien.*

- c. Vervangen door een lichtgewicht imitatie metselwerk schoorsteen. Deze maatregel is gebaseerd op het principe van vermindering van **massa**. Wanneer de schoorsteen onderdeel is van de architectuur of deze een monumentale waarde heeft, is het vervangen door een lichtgewicht exemplaar een ideale oplossing die veel wordt toegepast.

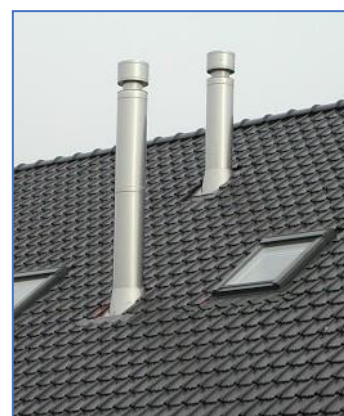
*Figuur 3-9. Geïsoleerde lichtmetalen pijpen als schoorsteen.*

*Voor goede rookgasafvoer dient de schoorsteen boven de noklijn van het gebouw uit te steken, of een combinatie van afstand met de hoogte. Vergeleken met lange gemetselde schoorstenen die lager op het dak staan is de roestvrij stalen sandwich schoorsteen een goede oplossing.<sup>8</sup>*

- d. Vervangen door een roestvrij stalen en geïsoleerde buiten schoorsteen. Wanneer de schoorsteen haar functie moet behouden (CV) en geen architectonische waarde heeft, kan deze vervangen worden door een lichtgewicht metalen rookkanaal. In sommige situaties zal een nieuwe schoorsteen langer gemaakt moeten worden om voldoende vrij van de dak-nok te blijven voor goede rookgas afvoer.

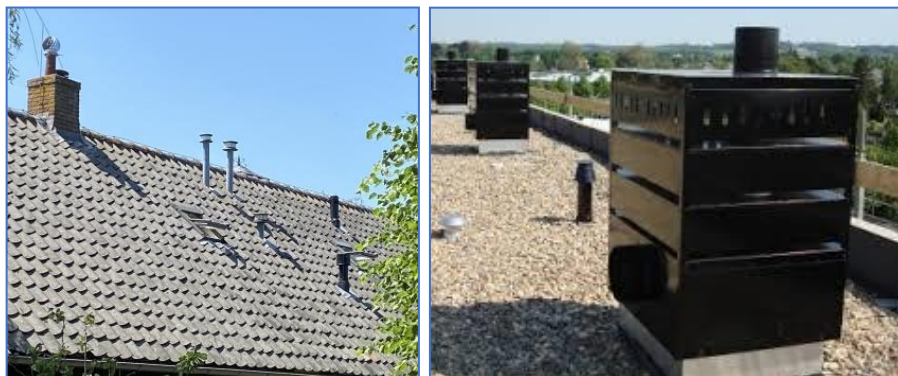
*Figuren 3-10. Aantal schoorstenen op een dak. Links. Dit dak-deel heeft 6 schoorsteen- en ventilatiepijpen. Rechts. Met prefab metalen schoorstenen kunnen alle pijpen samengebracht worden in een enkele doos.*

- e. Vervangen door een metalen schoorsteen omkapping. Behalve de schoorsteen van een open haard of CV inlaat/uitlaat zitten er op het dak vaak andere ventilatiepijpen voor de keuken of badkamer afblaas, riolering ventilatie of balansventilatie. Een op een schoorsteen gelijkende metalen doos kan verschillende van deze uitlaten omvatten waardoor er een rustiger dak beeld ontstaat.

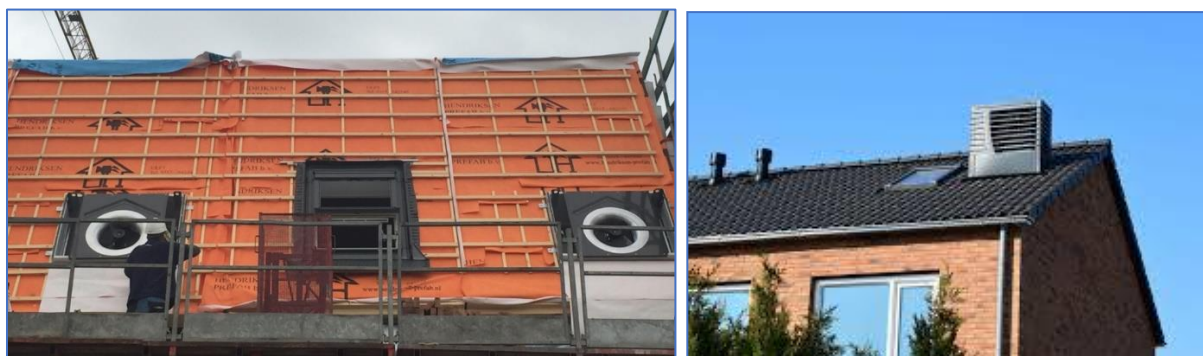
*Figuur 3-11. Ventilatie buitenunit van warmtepomp op het dak.*

- f. Vervangen door warmtepomp. Met deze optie is er geen behoefte meer aan een schoorsteen. Wanneer er geen andere locatie is kan er op het dak een warmtepomp geplaatst worden in een geluid reducerende omkapping. De constructie moet zo gemaakt worden dat de ventilatie van de warmtepomp geen trillingen op de constructie overbrengt. Ook is niet elk dak geschikt voor de belasting en zal de opbouw ondersteund moeten worden.

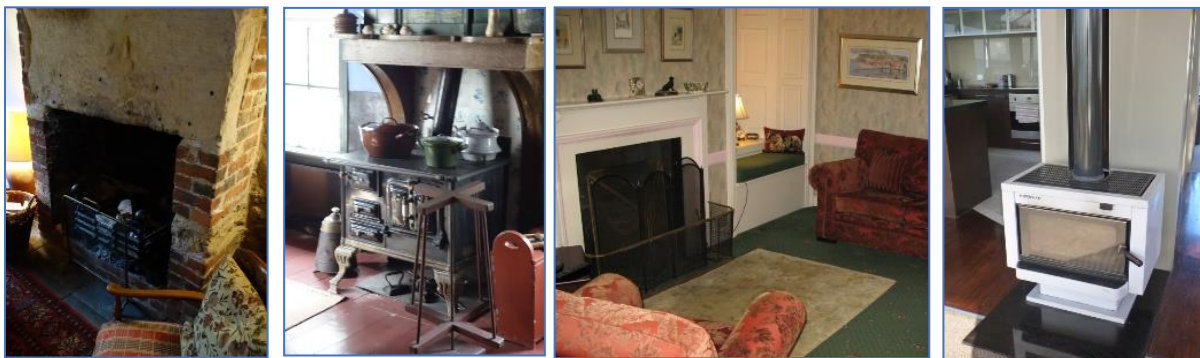
Figuren 3-12. Verschillende soorten kachels van oud naar nieuw.

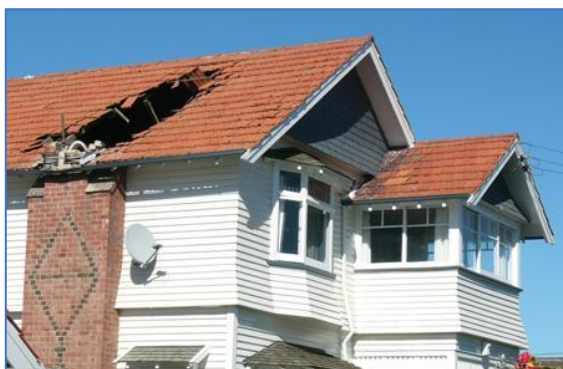
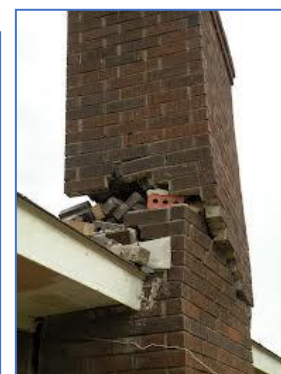
*Links: Huis in Darfield. Na een zware aardbeving in 2010 viel de schoorsteen door het dak van een huis.*

*Rechts: Door de korte heen- en-weer schok is de schoorsteen net blijven staan.*

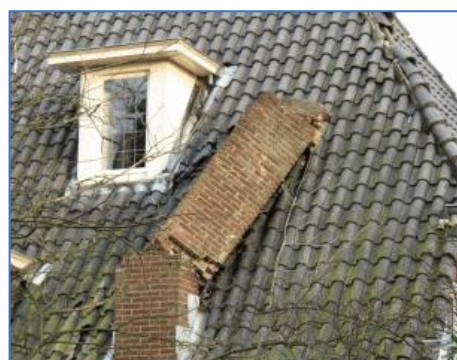
De krachten-resultante kan ingetekend worden. **Rood** is de horizontale kracht van de aardbeving. **Groen** is de massa van de schoorsteen. Bij belasting naar buiten telt het onderste steunpunt.

Figuur 3-16. Naar binnen gevallen schoorsteen.  
Bij belasting naar binnen is er een hoger scharnierpunt. De richting van vallen is afhankelijk van de richting van de aardbeving.

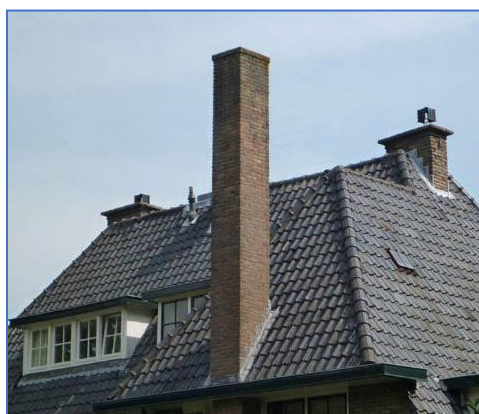
Figuren 3-17. Hoge schoorsteen.  
Voorbeeld van een schoorsteen die omvalt bij een  $PGA_g 0,1$  beving. Het is alleen niet zeker naar welke kant. Vervangen door een lichte roestvrij stalen sandwich buis tot boven de nok is hier een optie.

Bij slanke of zeer hoge schoorstenen wordt het risico groter. De frequentie (aantal schokken per seconde) van de aardbeving en de amplitude (zijwaartse beweging) zijn medebepalend. Geïnduceerde aardbevingen van  $PGA_g < 0,1$  hebben een lage frequentie, meestal maar 1 schok, waarbij de maximale horizontale verplaatsing van het gebouw kleiner is dan 1 cm.

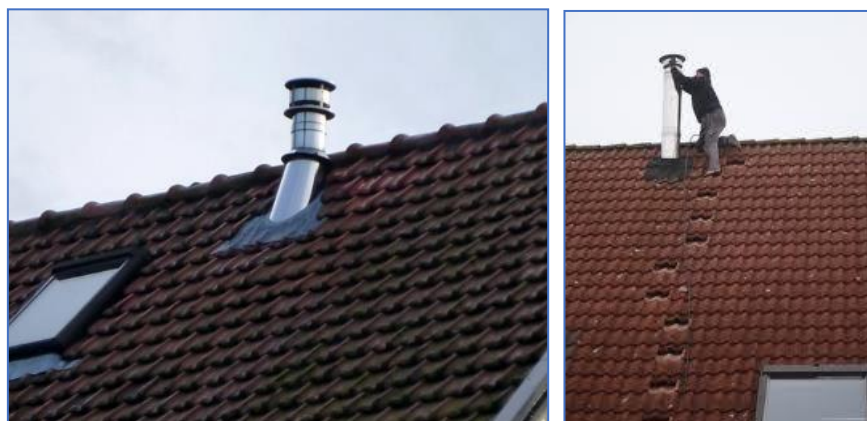
Figuren 3-18. Roestvrij stalen geïsoleerde pijpen.

Lichtgewicht en geïsoleerde metalen schoorstenen of ventilatiepijpen die boven de nok uitkomen voor verbeterde rookgas afvoer.

Een goede oplossing is om een risicovolle schoorsteen in haar **geheel verwijderen**, of te vervangen door een lichtmetalen (sandwich, geïsoleerde) schoorsteenpijp.

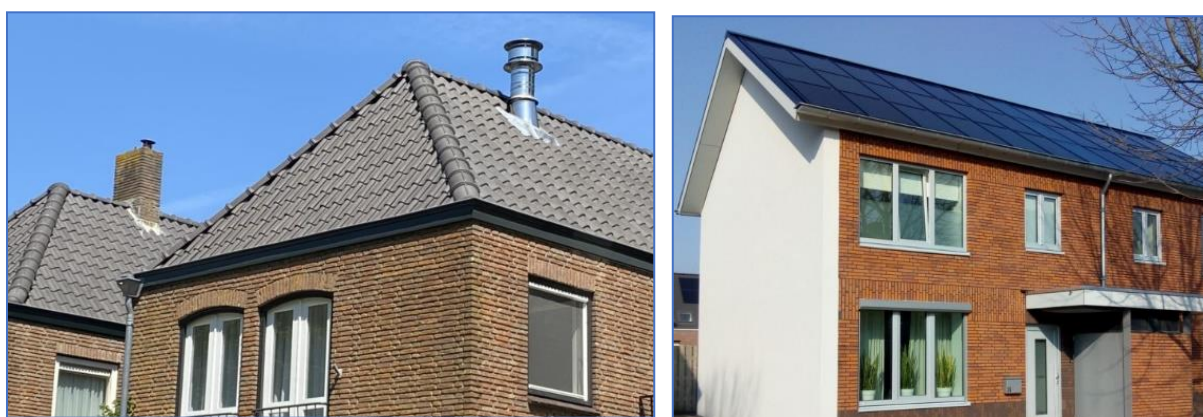
Figuren 3-19. Moderne woningen met of zonder schoorsteen.

De pijpen die bij goed geïsoleerde woningen nu nog uit het dak steken zijn hoofdzakelijk bedoeld voor luchtafvoer en -verversing. Binnen dezelfde architectuur is het volledig geaccepteerd om als alternatief op een gemetselde schoorsteen een metalen pijp te hebben of helemaal geen schoorsteen.

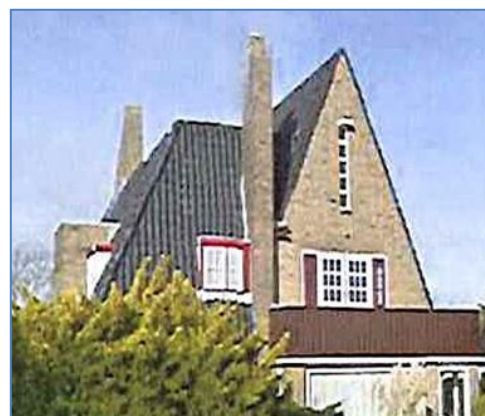
Figuur 3-20. Voorbeeld van een jaren '30 woning met twee hoge schoorstenen.

De voorste schoorsteen aan de straatkant zou aangemerkt kunnen worden als een beeldbepalend element die past in de architectuur van het gebouw. De achterste is nauwelijks beeldbepalend, en slechts beperkt zichtbaar vanaf de openbare weg. Deze kan in zo'n geval vervangen te worden door een rvs dubbelwandige schoorsteenpijp. Echter, omdat hier het schaderisico door het aardbevingsteam in de provincie Groningen werd geïdentificeerd, had de eigenaar recht op behoud en versterking van beide schoorstenen.

De achterste, hogergeplaatste, schoorsteen had al een beschadiging opgelopen, waarbij de scheur werd gerepareerd. De reden dat deze achterste schoorsteen was beschadigd heeft hoogst waarschijnlijk met het niet-stijve dakbeschot als oorzaak. De basis van de achterste schoorsteen ligt 3m hoger dan de basis van de voorste schoorsteen, en staat op het flexibele houten dak, waardoor deze schoorsteen een grotere zwiepbeweging maakte tijdens de geleden aardbeving ( $PGAg < 0,06$ ).<sup>11</sup>

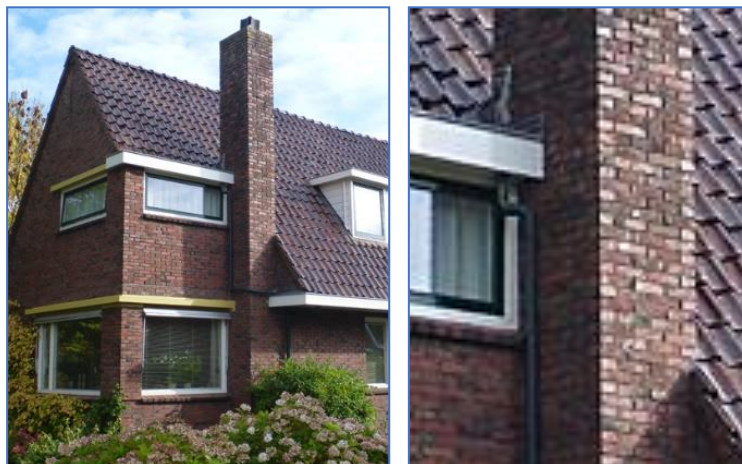
Figuur 3-22 Ontwerp voor versterking schoorsteen.

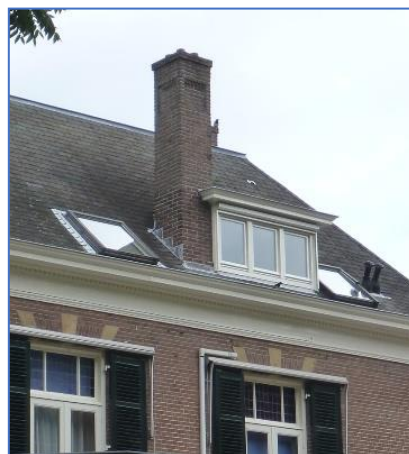
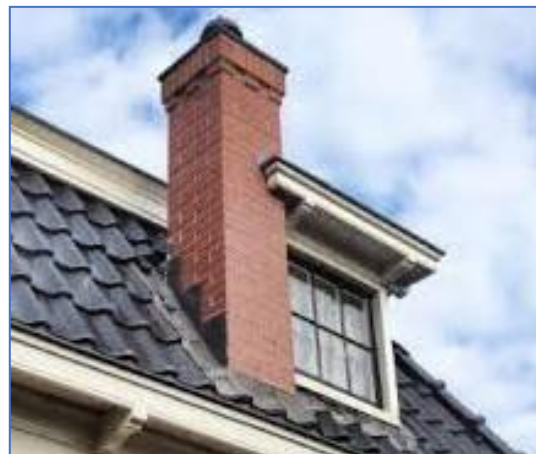
*Links: Bestaande schoorsteen naast dakkapel.*

*Rechts: Nieuwe composiet steen--strips van lichtgewicht schoorstenen van Meekro, Groningen.*

Bovenstaande foto's zijn van verschillende woningen, reden waarom de baksteen een andere kleur heeft. De composiet baksteen strips zijn op een paar meter afstand niet van de echte bakstenen te onderscheiden.

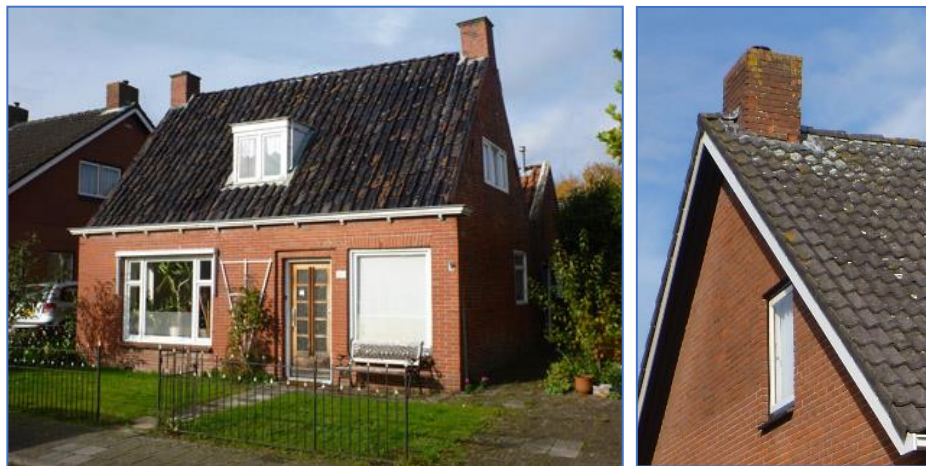
Figuren 3-25. Verzakte schoorstenen 'op stoel'.

In beide foto's zijn de schoorstenen op de geveleinden verweerd en uit het lood **naar binnen gedraaid**. Dit betekent dat de draagstoel eronder vervormd is.

Bij goedkope bouw komt het ook voor dat het buitendeel van de schoorsteen op een houten dwarsbalk of raveling staat. Door het uitdrogen en/of buiging, lekkage en houtrot van het hout en de verbindingen kan dan de houten draagconstructie krimpen of inzakken, waardoor de schoorsteen naar de noklijn draait. Bij het ophangen van de schoorsteen aan een enkel-steens bouwmuur geeft dit een excentrische belasting waardoor de onderstaande muur op de duur gaat doorbuigen.

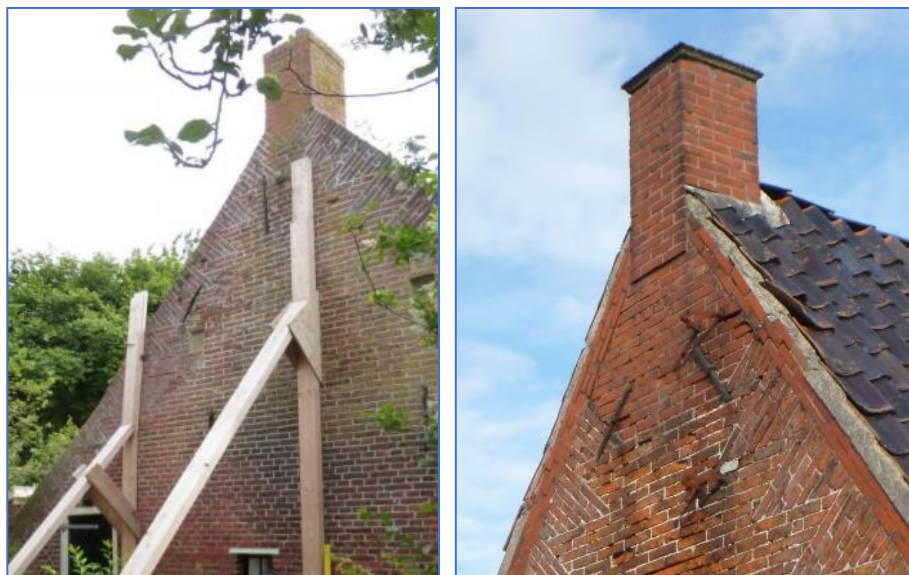
In beide bovenstaande foto's is de kopgevel met ankers aan de gordingen verbonden. De linker foto met stutten, geeft aan dat de hele gevel onvoldoende stabiel is. De rechter foto toont dat schoorsteen al eens helemaal vernieuwd werd, maar de verwerking van de onderliggende (halfsteens) muur is aanzienlijk. Wanneer dit pand een monumenten status heeft, dan zou een nieuwe lichtgewicht schoorsteen de optie zijn., maar de hele muur moet ook versterkt worden. Ook moet dan rechts het gevelwerk opnieuw gevoegd worden.

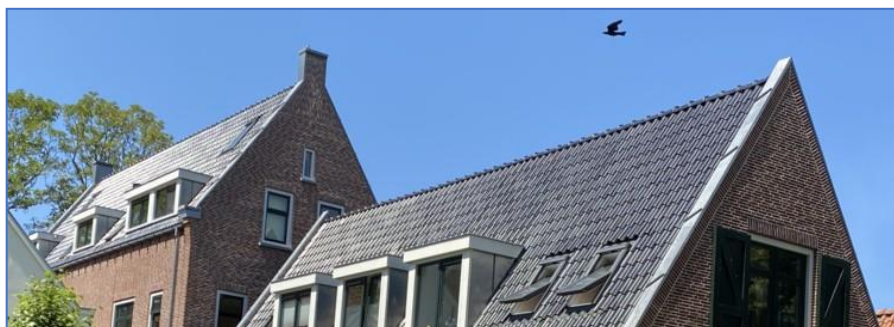
Figuur 3-29. Oude woningen zonder de topgevel schoorstenen. Bij deze gerestaureerde monumentale woningen zijn de vroegere kopgevel schoorstenen verwijderd. De topjes links werden van achteren versterkt.

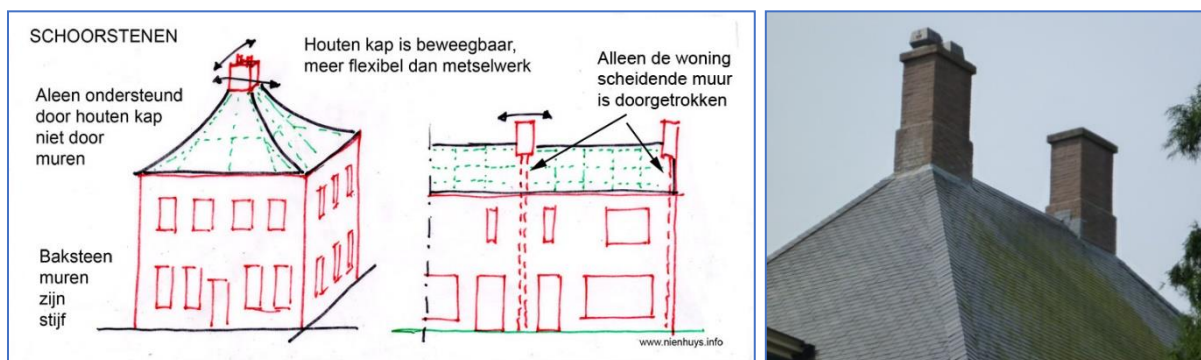
Figuren 3-30. Schoorsteen op wolfseinde en flexibele houten kapconstructie.

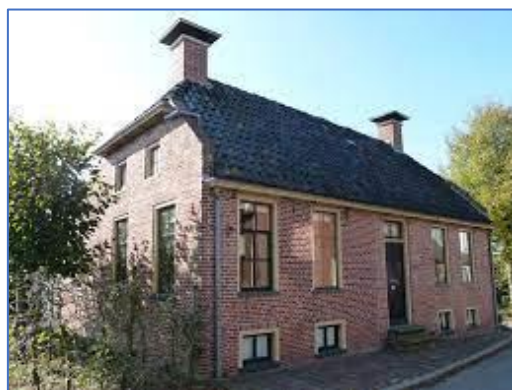
Figuur 3-31. Historische woning met steens muren in Usquert. Dit gebouw heeft aan twee kanten een grote schoorsteen op het wolfseinde. Die schoorstenen zijn daarmee een onderdeel van de architectuur. De manier waarom ze inwendig gedragen worden is belangrijk voor de methode van versterken en verduurzamen.

Een wolfseinde is een veel voorkomende kapconstructie waarbij de schoorsteen niet op de kopgevel staat, maar een stukje naar het centrum van het gebouw. Dit voorkomt een spitse topgevel en verlaagd de windbelasting op het geveleinde. Alleen binnen in de woning kan de draagconstructie beoordeeld worden.

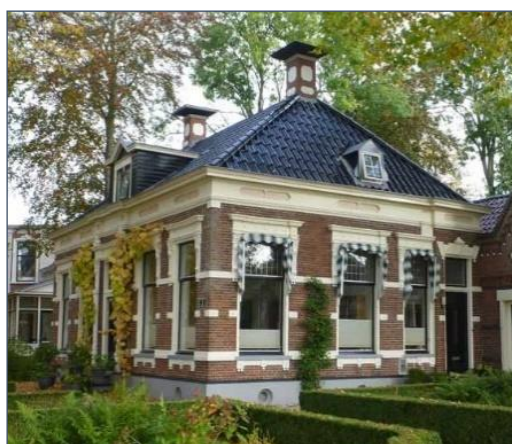
Figuur 3-33. Nieuwbouw zonder schoorsteen op het wolfseinde.

Voorbeeld van moderne bouw zonder schoorstenen op het dak. De schoorsteen is geen relevante toevoeging aan de gebouw architectuur.

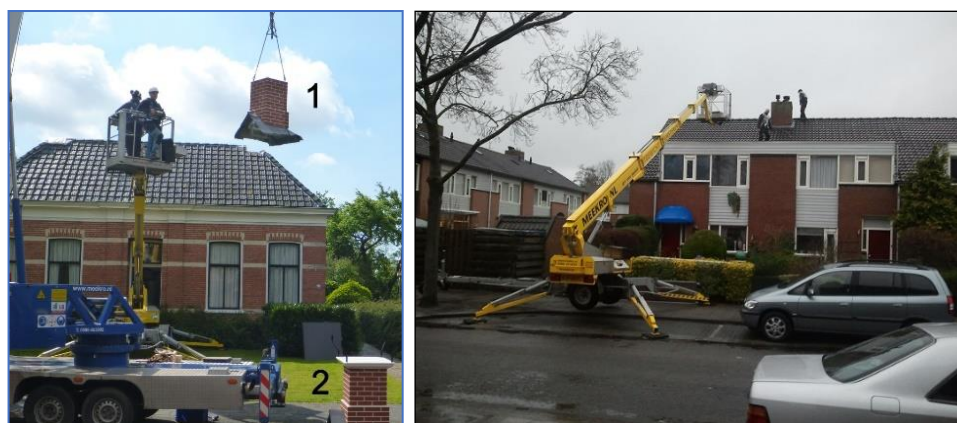
*Figuren 3-37. Het aanbrengen van prefab lichtgewicht schoorsteen. In het aardbevingsgebied van Groningen door [www.meekro.nl](http://www.meekro.nl). Van een afstand is het verschil met de gevelsteen niet te zien.*

Overeenkomstig de gevelsteen wordt een meest bijpassende kleur en textuur voor de steen-strip voor de nieuwe schoorsteen uitgezocht. Deze imitatiesteen wordt op een aluminium frame geplakt. Boven op de schoorsteen wordt de oude metalen afdekking gemonteerd of een andere lichtmetalen kopie.<sup>15</sup> De nieuwe schoorsteendoos heeft verstelbare voeten en kan vanwege haar lage gewicht op het dakbeschot worden vastgeschroefd. Deze lichtgewicht schoorsteen komt op dezelfde plaats als de oude schoorsteen zodat het aanzicht aan de buitenkant hetzelfde is als vroeger.

De aansluiting op een eventueel rookkanaal gebeurt met dubbelwandige roestvrij stalen geïsoleerde pijpen. Bij hoog rendement HR-CV-installaties kan de verse lucht van onder de rollaag worden aangezogen zodat er geen vermenging met de rook of afvoergassen kan ontstaan. Het werk kan door lokale aannemers en timmerlieden worden gedaan. De aansluiting op het pannendak is met een kunststof loodvervanger.

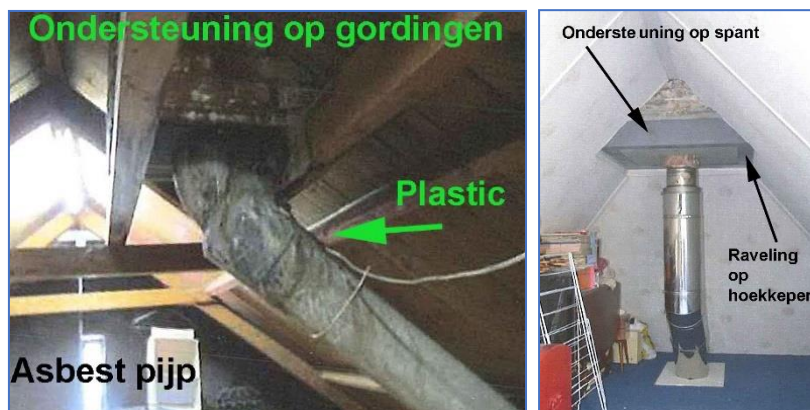
Figuur 3-39. Monument met hoge etages en verslechte schoorsteen. Deze **verslechte** schoorsteen loopt langs de houten kap en is ondersteund met balken. Hoewel de schoorsteen beneden wel op een begane grond muur staat, kan het schuine kanaal door de bewegingen zwaar beschadigen.

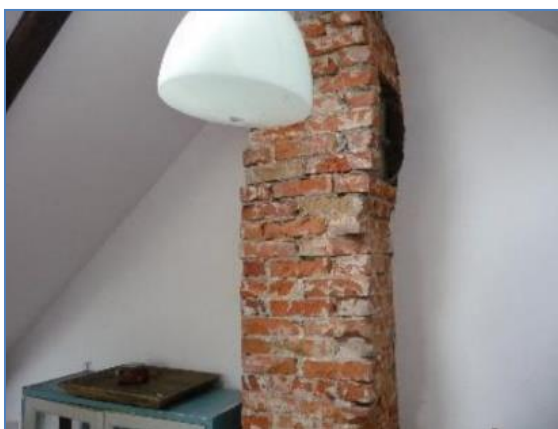
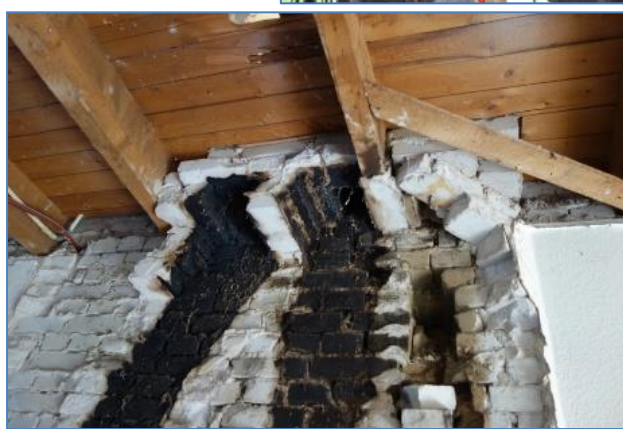
Figuren 3-40. Schoorstenen bij woningrenovatie. Links. Oude schoorsteen als decoratief element met aluminium luchtkanaal binnenin. Rechts. Verwijderde schoorsteenkanalen op de begane grond. Op de etage moeten ze ook verwijderd. De ruimte kan gebruikt worden voor ventilatie kanalen naar zolder en terug.

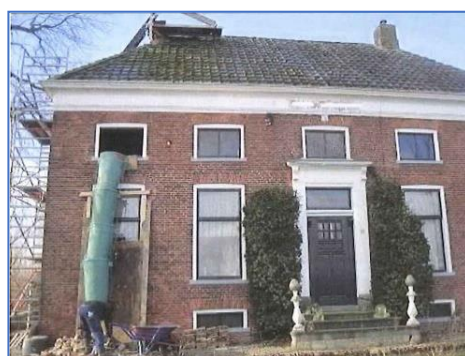
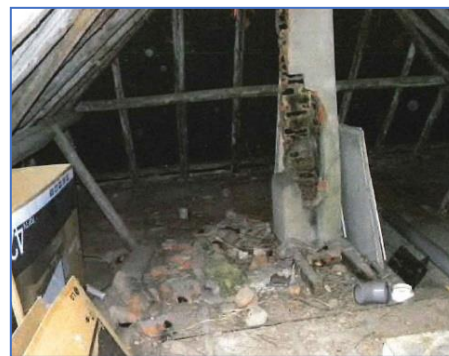
*Figuren 3-42. Monument met vrijstaande schoorsteen. Rechts. De binnen kolom was zwaar beschadigd bij een lichte aardbeving.*

*Links. Tweede schoorsteen aan een muur met zware scheuren vanwege de flexibele kapconstructie. De metselwerk massa's werden verwijderd. Buiten werden twee nieuwe imitatie lichtgewicht schoorstenen geplaatst.*

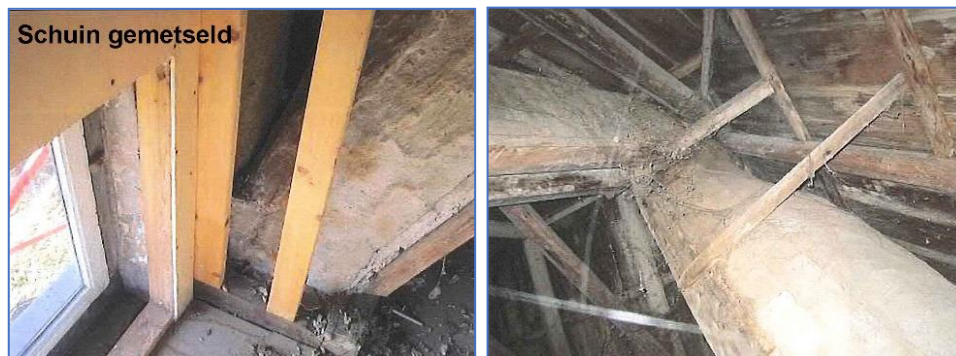
Figuren 3-44.  
Verslechte schoorstenen zonder dragende muur.

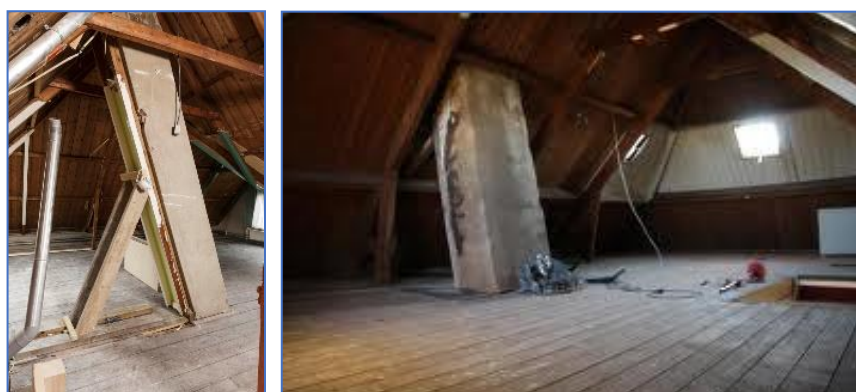
- h. Een schuin lopende asbest ventilatiepijp of rookkanaal onder de buitenzijdige schoorsteen. Deze pijpen, als ze nodig zijn, moeten vervangen worden door geïsoleerde rvs-pijpen.

Figuren 3-46. Onder de schoorsteen zitten asbest pijpen voor ventilatie. Het is soms beter om de hele kapconstructie te vervangen en meteen goed te isoleren.

Hoewel het er aan de buitenzijde uit ziet als een klassieke schoorsteen, hebben veel van deze metselwerk schoorstenen slechts de functie als ventilatie uitlaat. Bij elke vorm van vernieuwing of verduurzaming van het gebouw zullen de asbest buizen vervangen moeten worden, waarbij de functie van de buitendakse gemetselde schoorsteen vervalt.

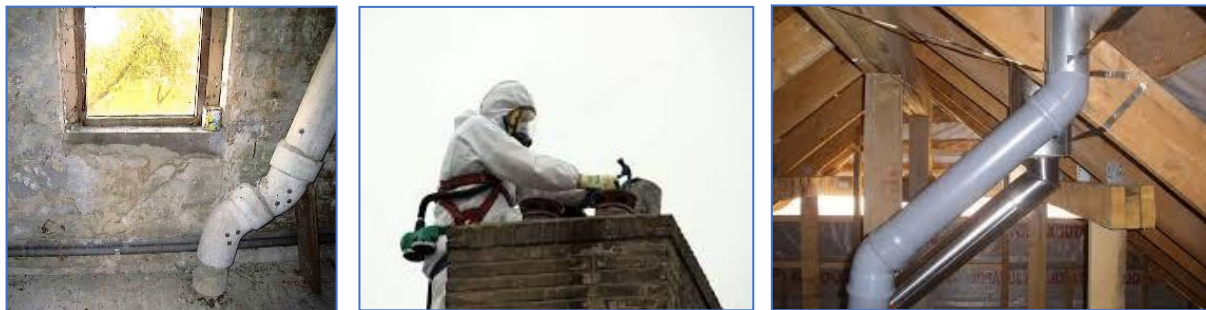
Figuren 3-47. Asbest ventilatiepijpen kunnen vervangen worden door Pvc-buizen. Ingemetselde asbest moet met zorg verwijderd zodat er geen stof bij vrijkomt (nathouden/verven).

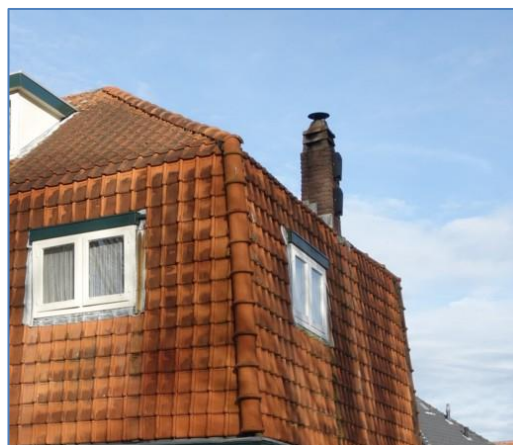
*Figuur 3-52. Schoorstenen zonder technische functie. Bij sommige gebouwen heeft de schoorsteen al jarenlang geen functie, omdat onder schoorsteen de indeling van de woning is veranderd. Bij een binnen aanpassing kan die schoorsteen dan beter verwijderd worden.*

*Bij deze woning wilde de bewoner ook PV-panelen op het schuine dak gedeelte plaatsen, maar de schoorsteen creëert dan schaduw. In dat geval is het helemaal wenselijk om de schoorsteen definitief te verwijderen.*

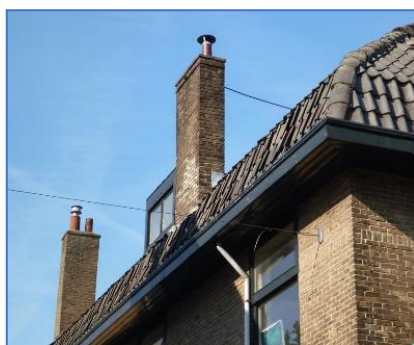
*Figuren 3-53. Een enkele staaf is onvoldoende. De schoorsteen moet altijd in twee haaks op elkaar staande richtingen horizontaal ondersteund worden.*

In de bovenstaande foto staan twee schoorstenen, een ondersteund en een niet. De voorste schoorsteen is slechts in de zwakke/dunne richting ondersteund, tegen windbelasting. Omdat de schoorsteen breder is in de lengterichting van het dak is de stabiliteit in die richting iets groter, maar in een aardbevingsgebied is dit een onvoldoende oplossing.

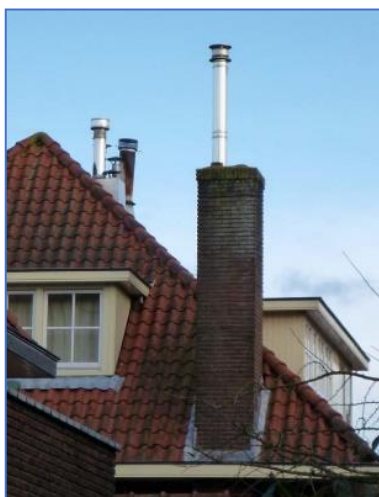
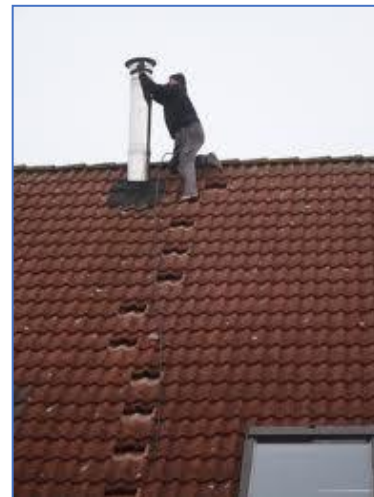
Figuren 3-55. Schoorsteen stabiel in één richting.

Links. Deze staat op een betonnen plaatje en is vrij stabiel in één richting, terwijl deze aan de bovenkant met twee staven aan de nok is verbonden. Zonder esthetische waarde zijn een paar dunne lichtmetalen en geïsoleerde schoorstenen beter.

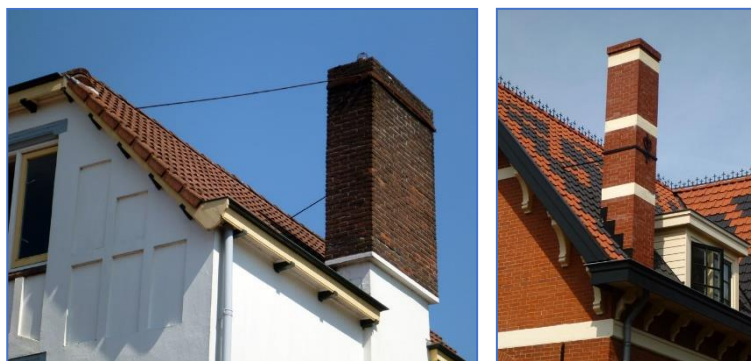
Figuur 3-56. Verankeringsopties.

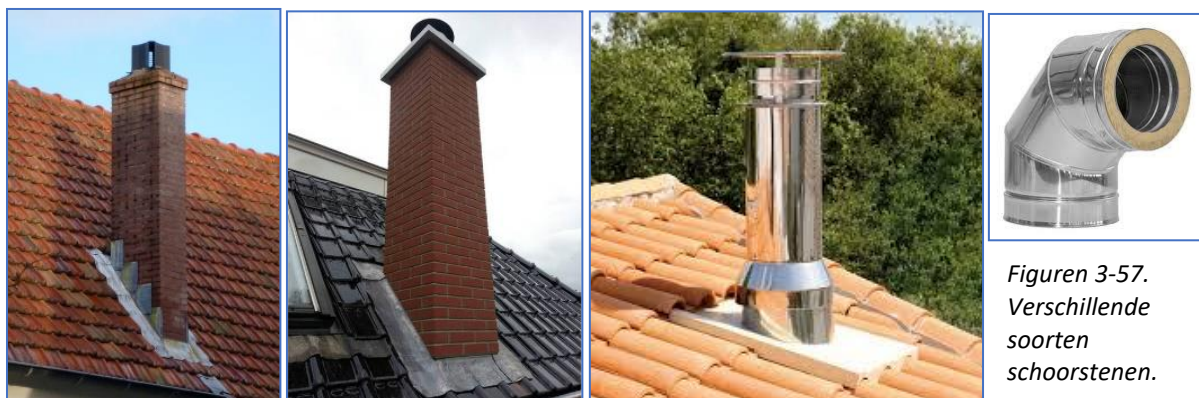
Figuren 3-57. Verschillende soorten schoorstenen.

Links. Zware, oude gemetselde schoorsteen. Midden. Lichtgewicht composiet schoorsteen.

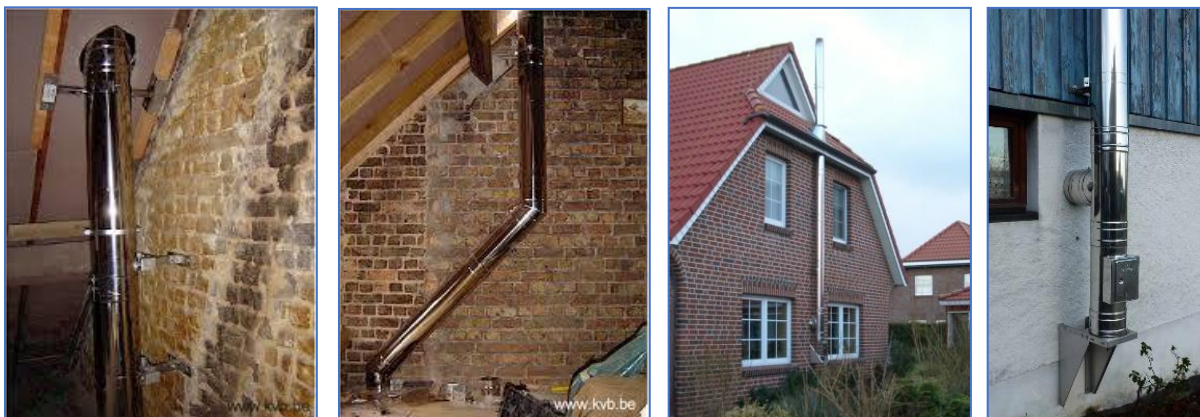
Figuren 3-58. Dubbelwandige, geïsoleerde rvs-schoorstenen.  
Links. Hier is te zien dat de oude schoorsteen van de tussenwoning muur is verwijderd. Rechts. Buitenom.

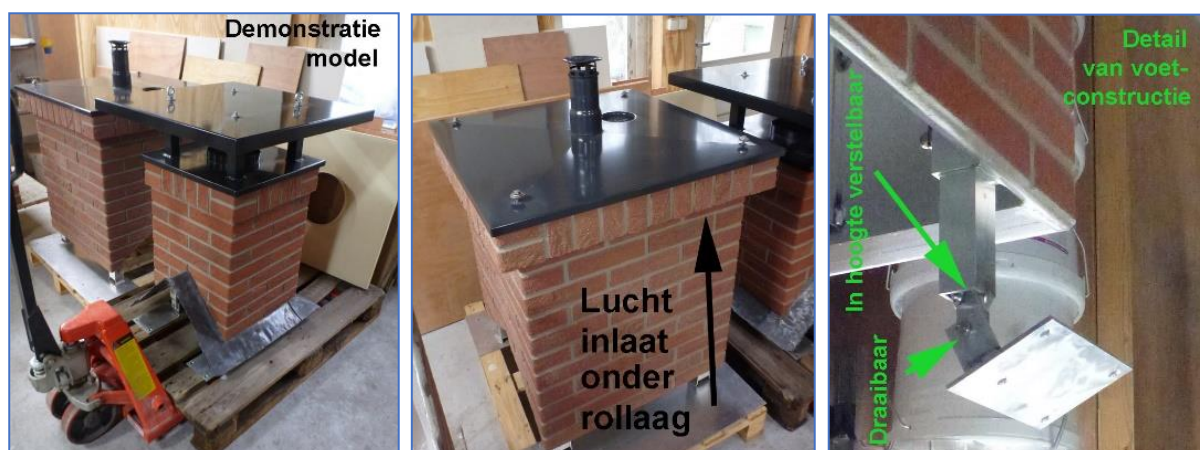
Figuren 3-59. Meekro fabricage van lichtgewicht composiet schoorstenen.  
 In 2020 zijn er verschillende bedrijven in de provincie Groningen die lichtgewicht schoorstenen maken en plaatsen.

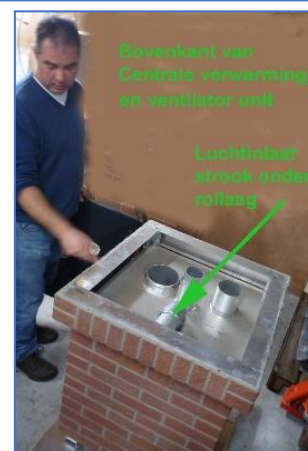
Voorbeelden van lichtgewicht schoorstenen van composiet baksteen op aluminiumplaat. Door vier in hoogte en in hoek verstelbare voeten kan deze op het dakbeschot worden vastgeschroefd. De twee en een halve meter hoge lichtgewicht schoorsteen wordt met lange schroeven en bouten door het dakbeschot in de kapspanen en gordingen vastgezet.

<sup>17</sup> De verlijming van de steen=strips moet weer-vast en vorst-vast zijn. In enkele situaties zijn steen-strips of opgeplakte composiet strips door het binnendringen van vocht los gevoren.

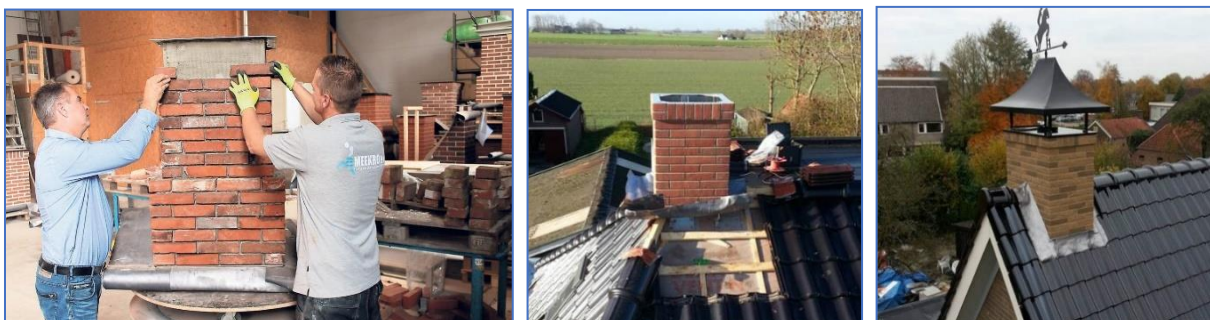
*Figuren 3-60. Montage van een monumentale steenstrip-schoorstenen. Deze hebben een 70% gewichtsbeporing ten opzichte van de originele schoorsteen. Midden en rechts. Wolfseinde van een dak, composiet >80% gewichtsbeporing; schoorsteen met kap.*

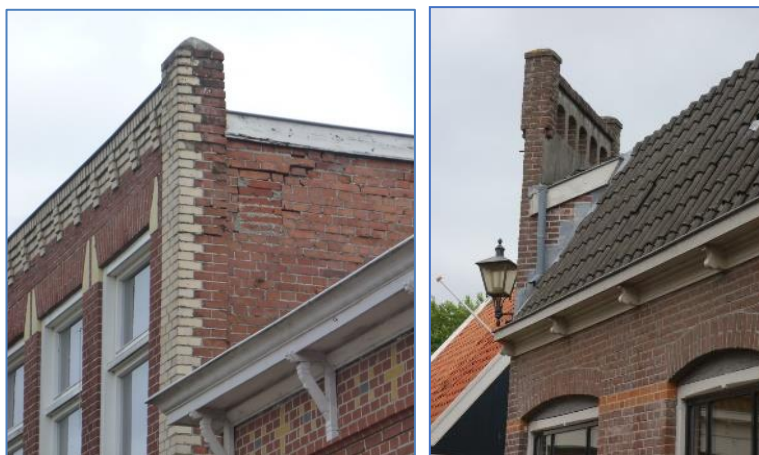
*Links. Zware verwerking van de verbinding tussen gebouw en geveltop.*

*Rechts. Balancerend op een onderste rand, doorsneden met loodslabbe.*

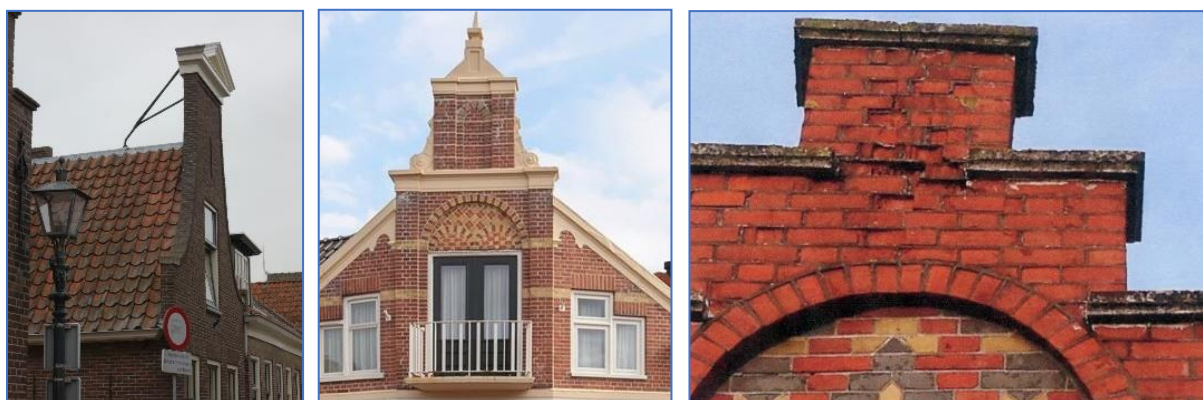
*Figuren 3-63. Verschillende modellen geveltoppen. Links. Verankerd maar risicovol. Midden. Vrijstaand, extra hoog en risicovol. Rechts. Aanzienlijk verweerd en risicovol.*

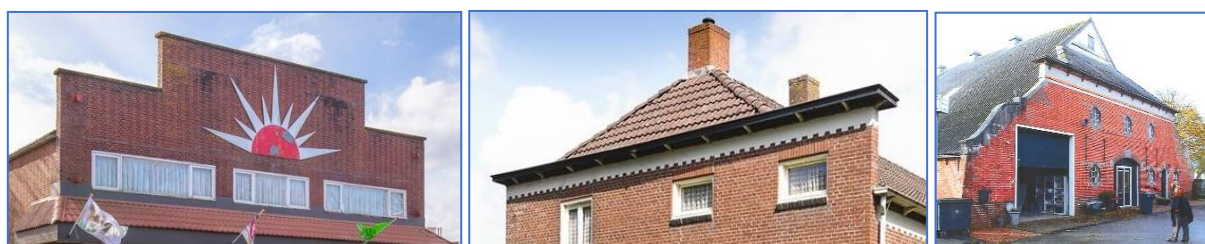
*Figuren 3-64. Vrije zijhoeken van geveltoppen zitten alleen aan de onderzijde vast. Links. Zeer hoog risico. Midden. Hoog risico voor de hoeken. Rechts. Zeer hoog risico omdat de achterliggende schuur erg flexibel is.*

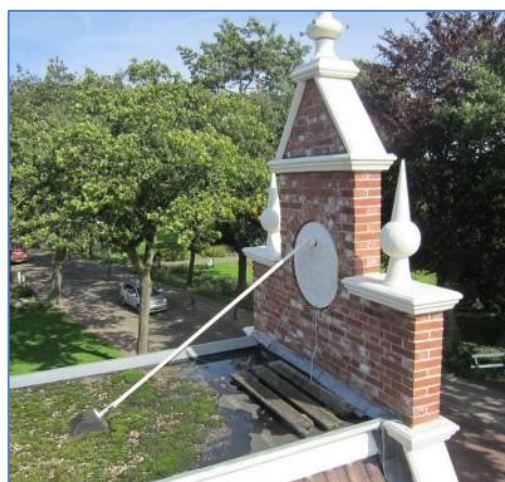
*Figuur 3-66. Hardstenen afdek elementen op topgevel. De hardstenen elementen voorkomen inwatering van boven, maar vorstschade blijft mogelijk. De verbinding tussen het bovenraan en de top is bijzonder zwak. Door door thermische bewegingen kunnen de stukken natuursteen losraken. Het opnieuw voegen of opnieuw helemaal op metselen van de topgevel is hier niet voldoende. De topgevel moet goed van achteren aan een stijve dak constructie verbonden worden. Foto Mick Eekhout.*

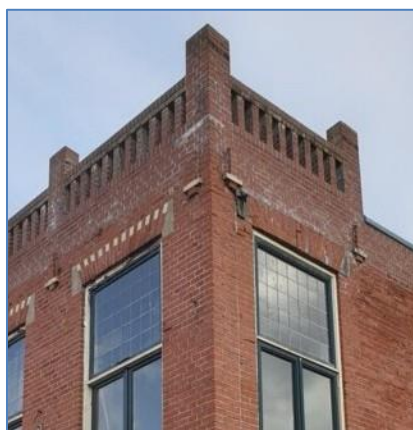
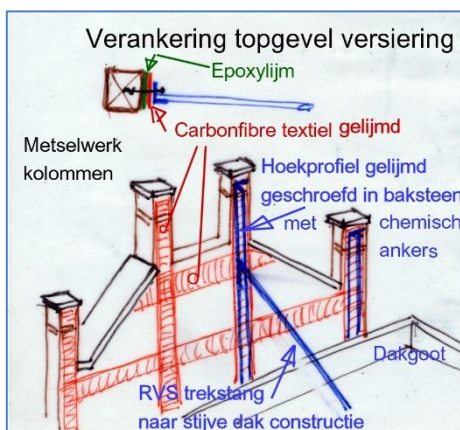
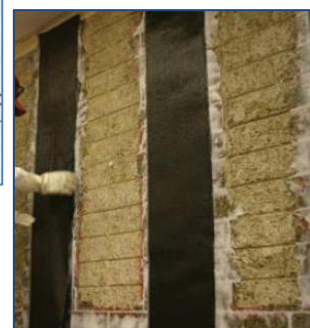
*Figuren 3-67. Verankeringsmethode voor ballustrades. De balustrade is opnieuw gevoegd maar de zijgevel niet. Rechts. Voorbeeld van op metselwerk geplakte stroken van CRFP textiel. Hierop kunnen de verseringsprofielen geschroefd worden, die in het metselwerk met chemische ankers vastzitten.*

Rond 1910 werden topgevel details aan de gebouwen toegevoegd in de vorm van gemetselde balustrades en korte kolommen. Deze kunnen van achteren versterkt worden door het beplakken van carbonfiber stroken waarop L profielen in de bakstenen met kleine chemische geschroefd. De profielen moeten naar het achterliggende dak met een staaf verankerd.

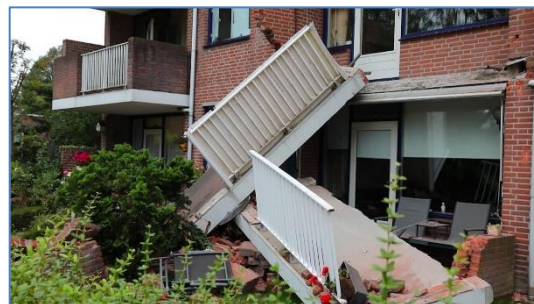
*Figuur 3-68. Ingestort betonnen balkon in Oudenbosch. Geen aardbevingschade, maar wel een voorbeeld van een verzaamd balkon. Hier speelt waarschijnlijk slechte wapening een rol. Een ingeklemd balkon zal bij een verticale trilling een extra grote belasting op het inklempingspunt hebben. Wanneer het balkon aan een betonkolom is bevestigd, kan de kolom bezwijken en het hele gebouw erboven instorten.<sup>19</sup>*

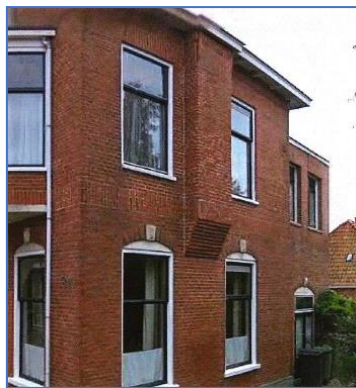
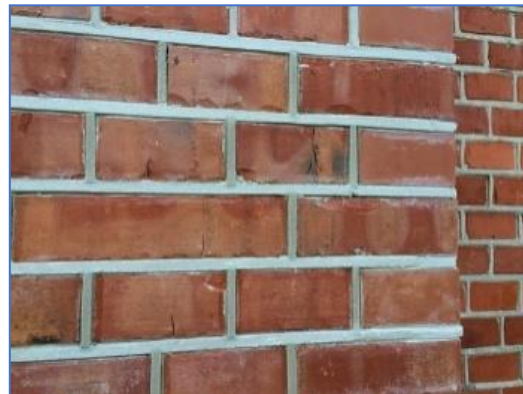
In de bovenstaande foto's is te zien dat de top van de schoorsteen al is verwijderd. Als op de begane grond de binnenzijde van de schoorsteen is verwijderd, zal dat muurpenant extra risico lopen bij een belasting loodrecht op de gevel. Deze in mei 2014 met een RVS geïdentificeerde schoorsteen had langs de hoogte scheuren. Onder de schoorsteen ligt het looppad naar een achteringang van het gebouw, redenen om deze schoorsteen als hoog risico aan te merken.

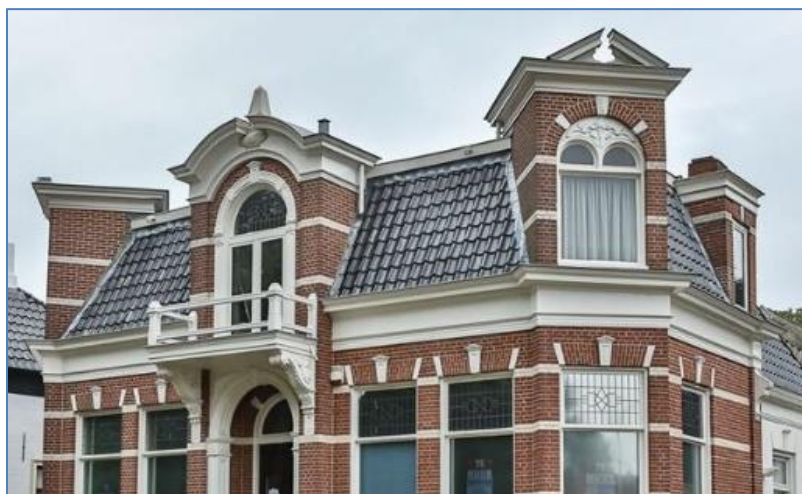
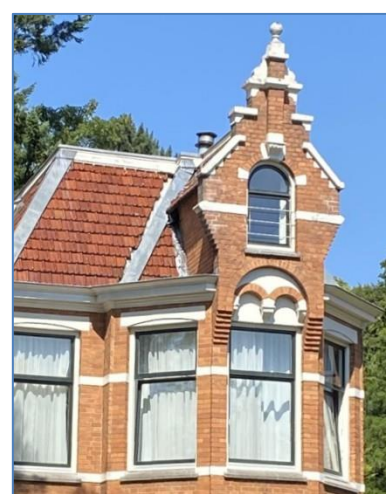
*Figuur 3-70. Beoordeling van een geveltop of gemetselde dakkapel.*

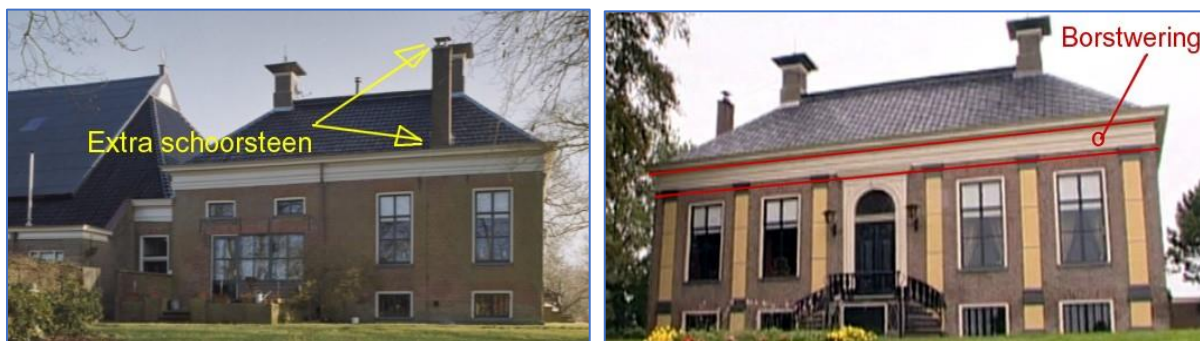
Figuren 3-71. Kop gebouw van monumentale boerderij met 5 schoorstenen.

Links. Linkerzijkant met extra centrale verwarming schoorsteen op de dakrand. Rechts: Voorzijde van het gebouw, geheel symmetrisch. De onderste rode lijn is het plafond binnen, de bovenste de bovenkant van de muurplaat
