# Duurzaam Herstel en Versterking van Woningen in Groningen

## Hoofdstuk 3

### SCHOORSTENEN en GEVELTOPPEN

De aardbevingsproblematiek van hoge bakstenen elementen

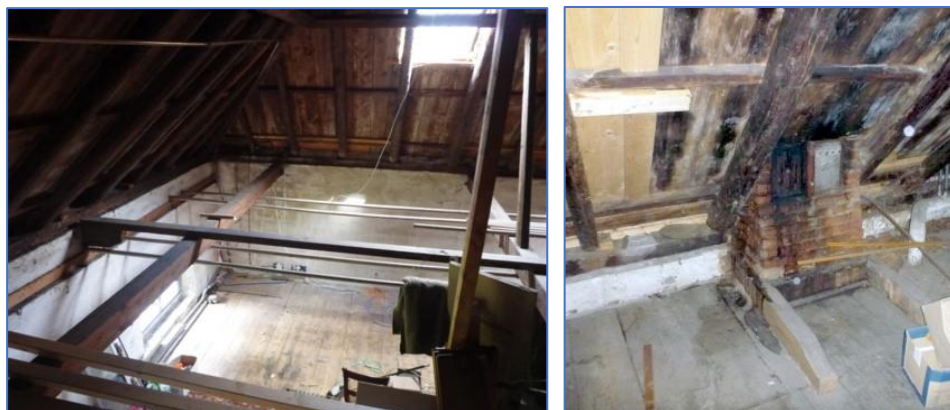
Figuren 3-72. Hoge borstwering met spanbanden verbonden.

Links. Binnen is de grote hoogte (> 1,5 m) van de borstwering te zien en de spanbanden.

Rechtsboven. De basis van de schoorsteen op de zijkant bij een verhoogd gedeelte.

Rechts. De later aangebrachte metalen trekstangen om de spatkrachten op de muurplaat op te vangen.

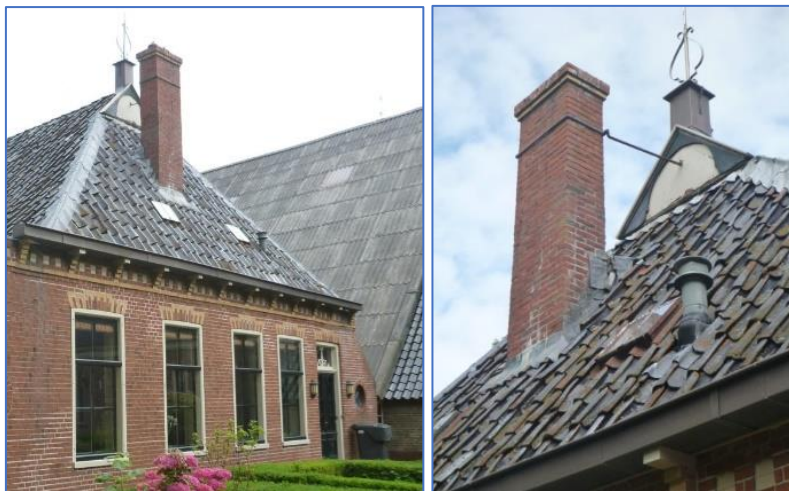
Figuren 3-73. Bijgebouw met extra schoorsteen.

Deze latere toevoeging heeft geen enkele monumentale waarde en kan verwijderd worden.

- De twee extra bijgeplaatste schoorstenen, één op het hoofdgebouw (oliestook kelder) en één op het bijgebouw (keuken) zijn geen onderdeel van het historisch erfgoed en moeten in hun geheel verwijderd worden. Het zijn allebei aardbevingsrisico's.

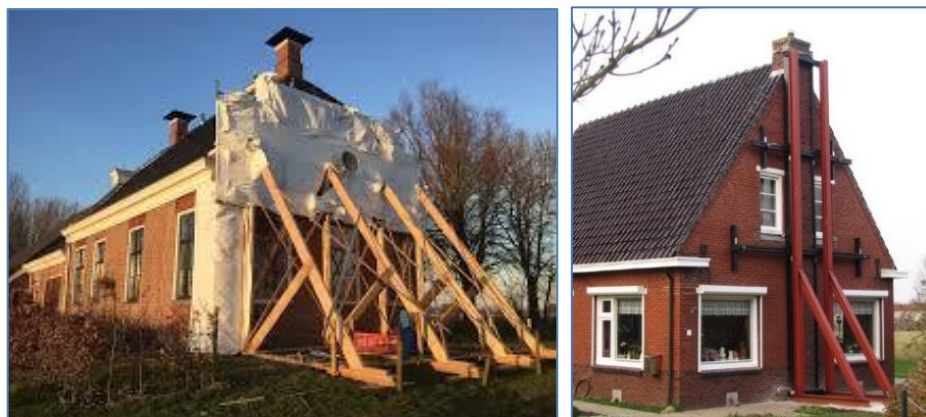
*Figuren 3-73. Belasting van de baksteen schoorsteen is oorzaak schade.*

*De scheuren zijn een combinatie van de flexibele kap en het brosse metselwerk.*

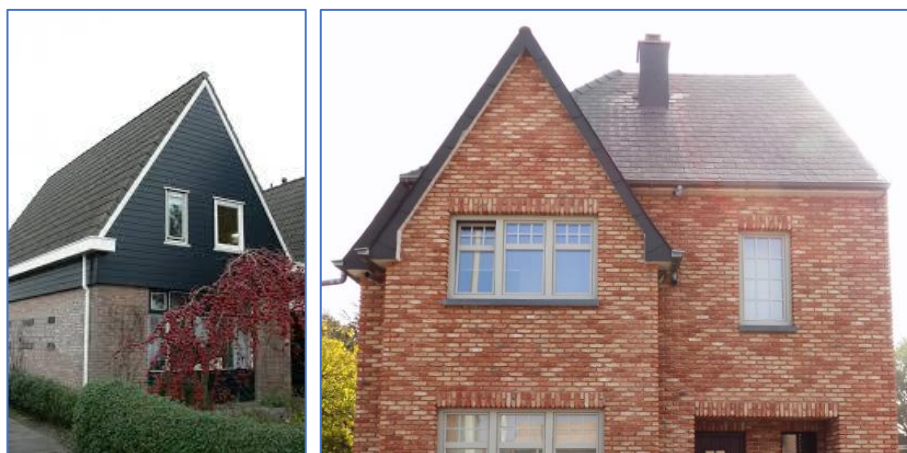
*Figuren 3-38. Een houten topgevel is flexibel.*

*Een goed geïsoleerde houten geveltop kan de kleine bewegingen van de kap opvangen. Dit kan voor historisch erfgoed ook met steenstrips op isolatieplaten worden uitgevoerd.*

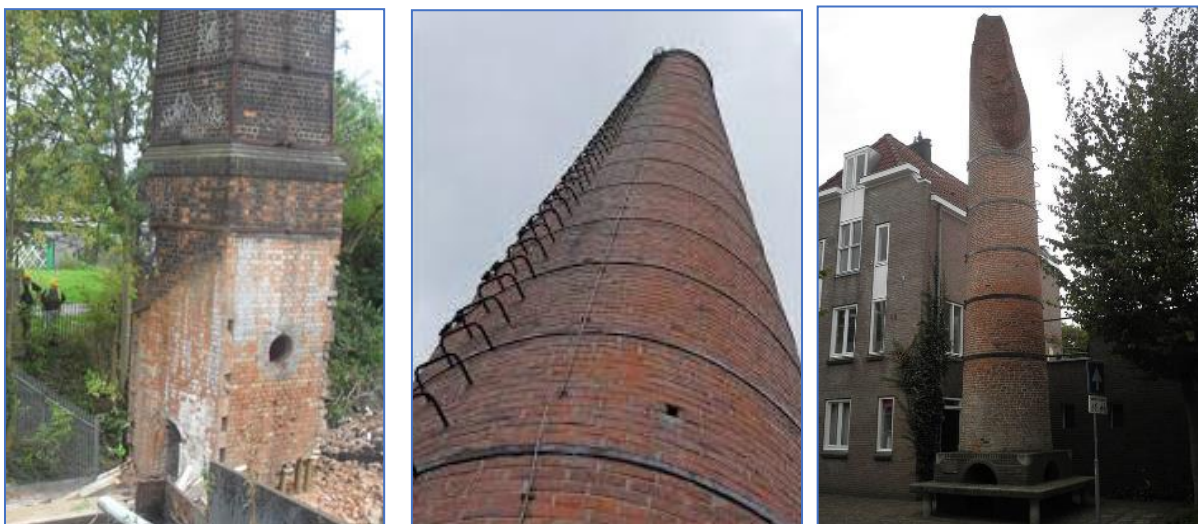
*Figuren 3-41. Veel schoorstenen hebben stalen ringbanden. Deze horizontale ringversterkingen beschermen niet tegen aardbevingskrachten. Rechts. Gedeeltelijk behouden.*
