Duurzaam Herstel en Versterking van Woningen in Groningen

Hoofdstuk 4

FUNDERINGEN VERDUURZAMEN

Door: Sjoerd Nienhuys
Bouwkundig, seismisch ingenieur
Juli 2023

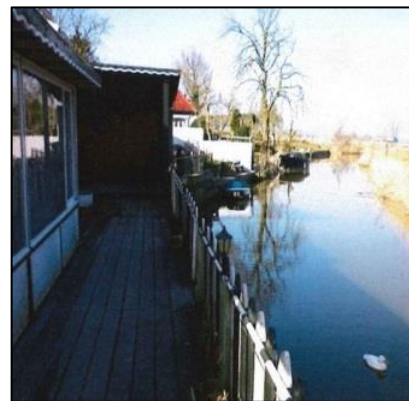
De bovenstaande schets met foto is een voorbeeld van wijzigingen in de gebouw-opzet en daardoor de belasting. De uitbreiding op een talud of langs de waterkant, waar van een andere grondrichtheid sprake is, is de oorzaak. Ofschoon deze aanbouw een lichtgewicht houten constructie is, trekt deze door zetting van de buitenfundering aan het oudere gebouw en veroorzaakt scheuren in het metselwerk van het oudere gebouw. Door aardbevingstrillingen of door het verder uitbaggeren van het kanaal kan de grond onder de uitbouw inklinken.

Figuur 4-12. Schade na uitbaggeren kanaal Almelo-De Haandrik. Ongeveer 300 woningen langs dit Twentse kanaal ondergingen verzakkingen door het uitbaggeren. De schade openbaarde zich langzaam over verschillende jaren. De schade veroorzaker is in dit geval ook verantwoordelijk voor het bouwkundig herstel. Foto Volkskrant februari 2020.

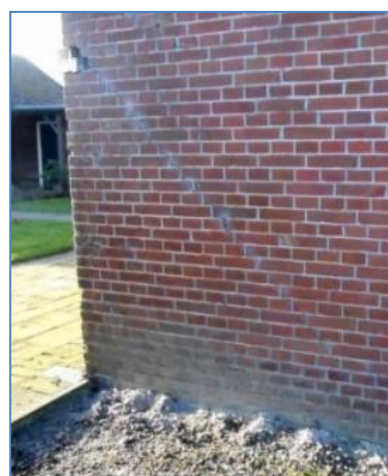
Figuren 4-14. Verdroging en inklinking door bomen.

De boom of bomen onttrekken vocht en voeding aan de grond waardoor fundering vlak langs de bomen kunnen verzakken. De foto rechts geeft voorbeeld van een dergelijke situatie. De boom verwijderen helpt niet.

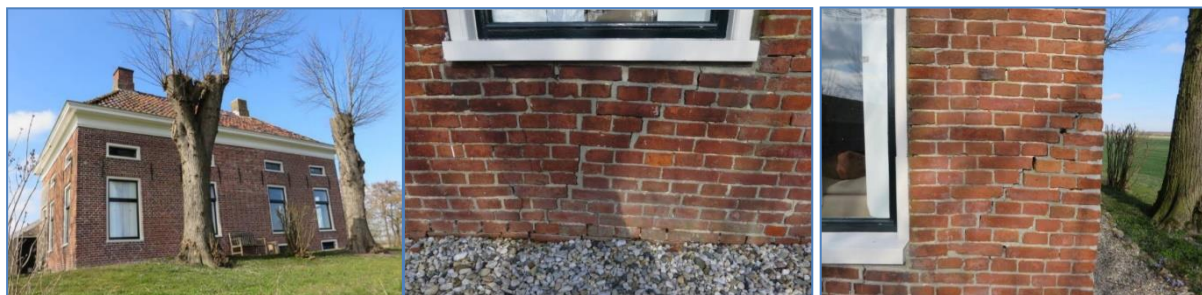
Figuren 4-15. Serie foto's van een oude boerderij op een terp met bomen. Overzicht en detailfoto's zijn van de linke gebouw hoek genomen. Door de kalkmortelvoegen is er eerst een vervorming ontstaan. Toen de vervorming te groot werd ontstonden er scheuren. In een vroeg stadium zijn de voegen dichtgesmeerd. Deze scheuren zijn groter geworden.

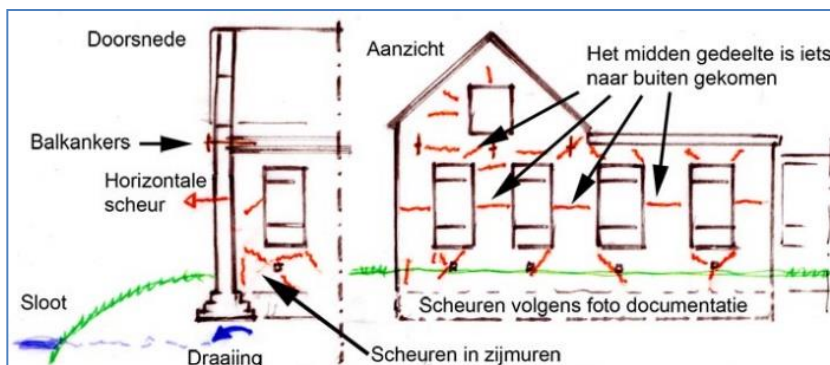
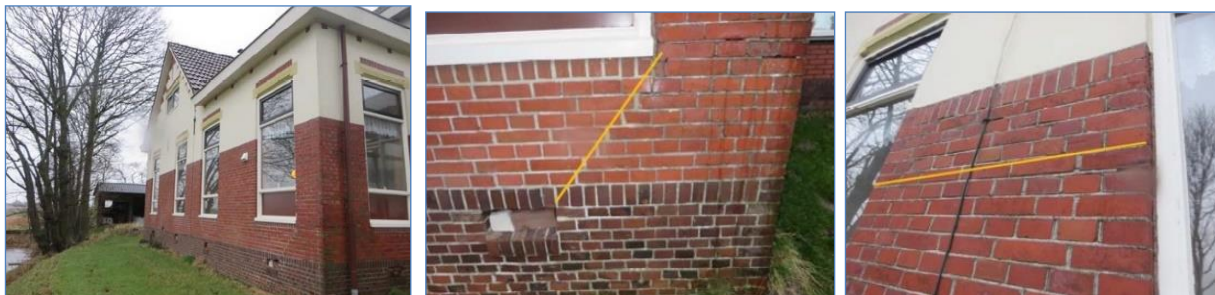
Figuren 4-16. Draaiing van de buitengevel door verzakking. De horizontale scheur in het midden duidt erop dat de fundering iets gedraaid is vanwege verzakking aan de slootkant.

De midden lintvoeg scheur in de middelste foto boven is specifiek voor de draaiing in de fundering en beweging van het gebouw en in de richting van de sloot.

Bij sloten rondom boerderijen is het verzakken van funderingen een regelmatig voorkomend probleem. Daling en een lichte verdraaiing kanteling van de fundering veroorzaakt een horizontale scheurvorming over de gehele breedte van de gevel. Dit proces kan versneld worden door bomen die dicht bij het gebouw staan en vocht en voedingsstoffen uit de bodem halen (voorbeeld boven).

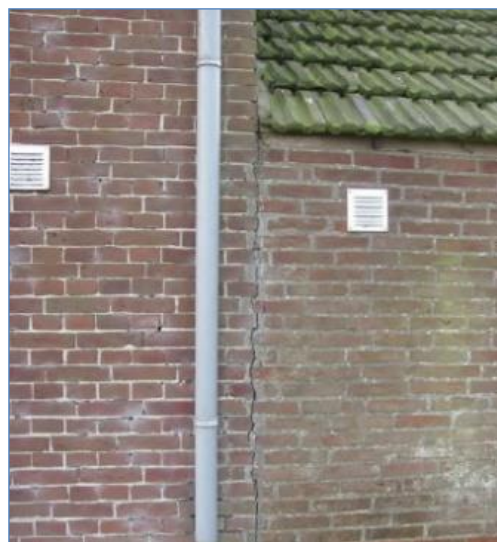
Figuren 4-20. Monolithische gebouwen zijn extra stijf waardoor de trilling-belasting direct terug naar de fundering wordt gevoerd en waardoor dit sneller tot zetting kan leiden. De hoge toren van de kerk is meer monolithisch dan het schip en heeft een andere trilling periode, waardoor het los zal scheuren van het schip.

In principe zal bij een dergelijke constructie de twee verschillende bouwvormen elastisch gedilateerd moeten worden, waarbij het dak dan niet vast aan de toren verbonden mag zijn.

Bij gebouwdelen met verschillende eigen massa, stijfte, hoogte of trillingsfrequentie, kunnen scheuren tussen deze gebouwdelen optreden. In dit geval moeten de delen gedilateerd worden of alles op *Base-isolation* gezet. Bij dunne en iets vervormbare funderingsbalken (woningwetwoningen), ongewapend metselwerk, gebrek aan doorlopende lateien boven de openingen, geen verankerde vloerdiafragma's en dergelijke, zal het metselwerk van een niet-monolithisch gebouw scheuren.

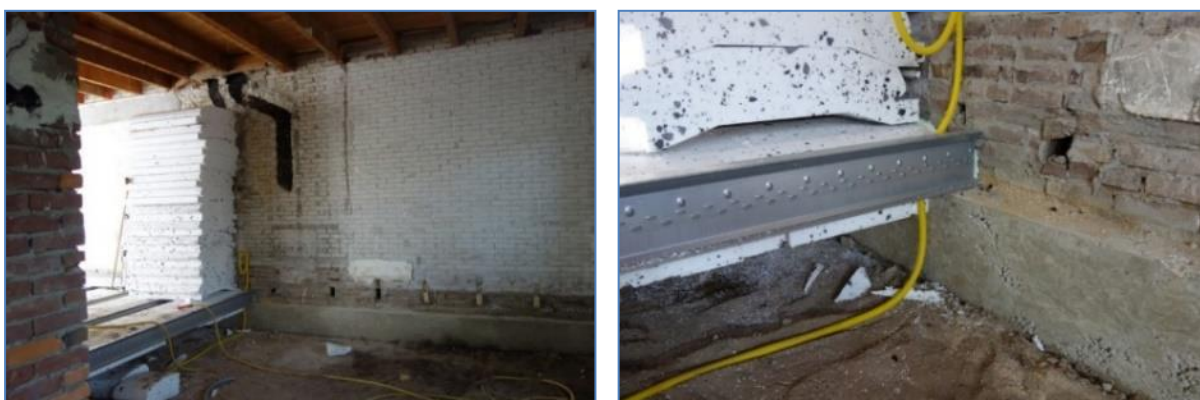
Figuren 4-23. Renovatie met verwijderde houten vloer.

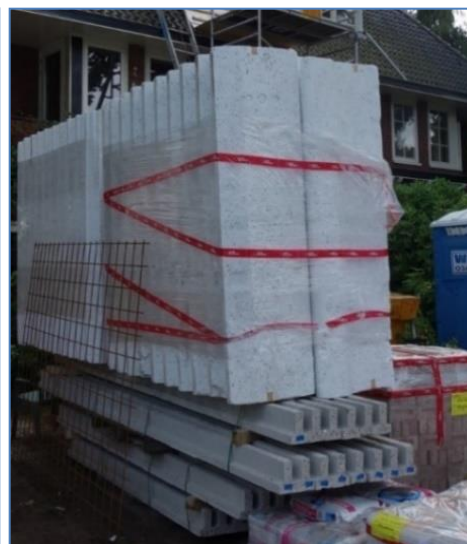
Links. Combinatie van fundering verbreding, nieuwe EPS-vloer met LTV en versterking muur met houtskelet frame + isolatie.

Rechts: Betonnen \perp balkjes met EPS-vloer elementen bij renovatie en verduurzaming.

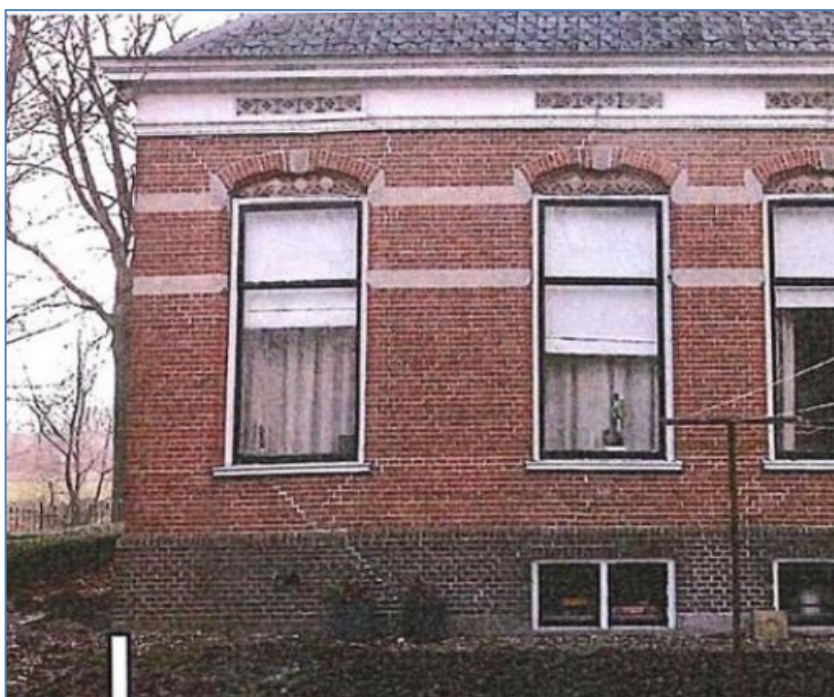
Rechts. Dit grote in kalkmortel gemetselde steens gebouw (> 100 jaar oud) met houten vloeren en plafond, heeft kelderramen in het trasraam (donkere kleur, hardere steen). Links is duidelijk de vervorming en zetting van de zijkant te zien, ten opzichte van het kelder gedeelte rechts. De oude scheuren zijn met een lichtere mortel ingevuld. Ook zijn er scheuren te zien boven het linker raam en middelste raam. Bij een aardbeving in het vlak van de gevel kan de linker gevel verder gaan wijken als er geen zolderdiafragma aanwezig is. Het gebouw valt dan uit elkaar.

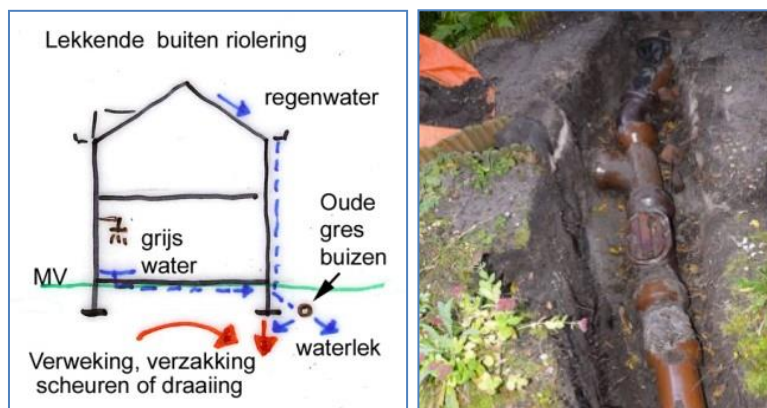
Figuren 4-30. Woningen van vóór 1970 hebben vaak gresbuizen.

De gres rioleringen lopen langs de fundering en voeren het regenwater en het rioolwater af naar het straatriool. Bij veroudering gaan de verbindingen tussen de korte stijve pijpen lekken. Het regenwater treedt uit de buizen en kan het draagvermogen van de fundering aantasten.

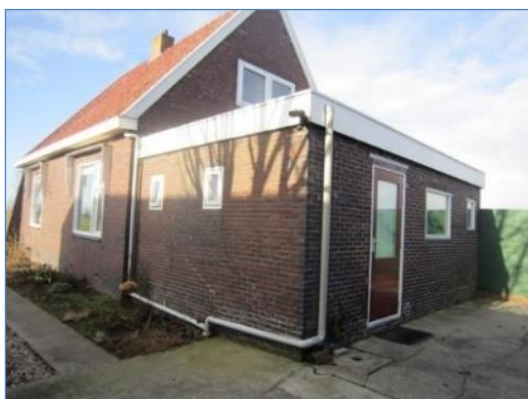
Figuren 4-32. Hoofdgebouw en latere aanbouw.

Het gedeelte van het woonhuis links (twee etages) is iets meer gezet dan de lage/lichte begane grond uitbouw rechts.

Boven. Een groot hoekraam van de destijds beschadigde uitbouw is in het verleden dichtgemetseld en de openstaande diagonale scheuren ingevuld.

Rechts. Het invullen van nieuwe scheuren die misschien na een aardshok zijn ontstaan geeft geen garantie dat er niet opnieuw scheuren zullen ontstaan.²⁷

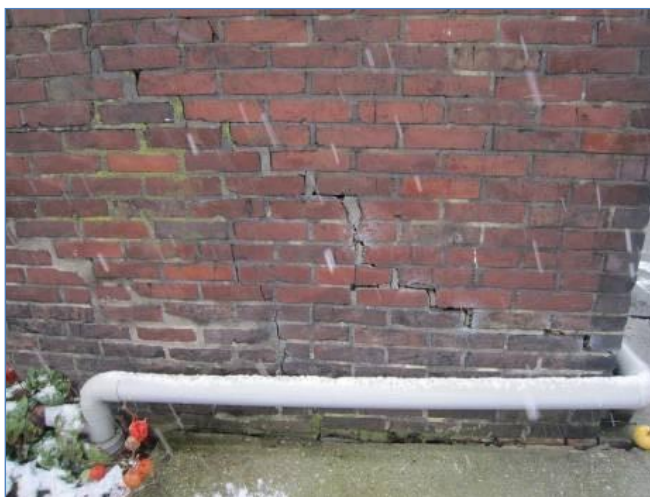
Sinds het vaststellen van de eerste Woningwet in 1901 is het wegverkeer steeds intensiever en zwaarder geworden, bovendien zijn er sinds 1980-1990 in veel woonwijken verkeers- of snelheidsdrempels aangelegd. Zware voertuigen die snel over een verkeersdrempel of andere ongelijkheid rijden veroorzaken trillingen die zich als golven door slappe (klei)grond verplaatsen. Deze oppervlakte golven of Rayleigh golven bewegen de funderingen en deze kunnen daardoor op dezelfde manier scheuren veroorzaken als aardbevingstrillingen.²⁸ Vooral bouwwerken met smalle funderingen verzakken makkelijk door deze verkeerstrillingen.

Wanneer zwaar verkeer boven de toegestane snelheid over een verkeersdrempel rijdt, dan zullen gebouwen die binnen 50 m van die drempel staan een sterke beving ondervinden. Het is echter moeilijk om de mate van schade aan dat verkeer toe te schrijven, of chauffeurs te vervolgen. Wanneer de scheur groter wordt door geïnduceerde bevingen kan er wel een schadeclaim ingediend worden, echter de oorzaak ligt ook in het zware verkeer en de drempel. Door verkeerstrillingen kunnen spanningen in de muur zijn ontstaan die bij een aardbevingsschok dan in een barst resulteren.

Figuren 4-33. In de aanvoerweg ligt hier een verkeersdrempel. Links. De rechterhoek van de schuur is verzakt vanwege de trillingen van zware vrachtwagens (van het eigen bedrijf?) die regelmatig vlak langs deze hoek rijden. Rechts. Aan de scheur is te zien dat deze vroeger al een keer is ingevuld. De verkeersdrempel heeft ook invloed op de andere verder weg staande boerderijgebouwen links.

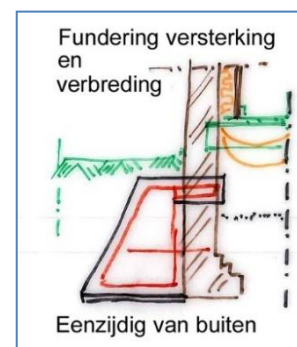
Rechtsboven. Verbreding met glasvezel versterking van binnenmuren.

Rechts. Eenzijdige verbreding bij een steens-muur (niet te breed). Dit is nuttig bij het aanbrengen van extra isolerende buitengevel die dan op die buitenfundering komt te staan. Hierdoor is de kans op draaiing van de fundering verbreding minder.

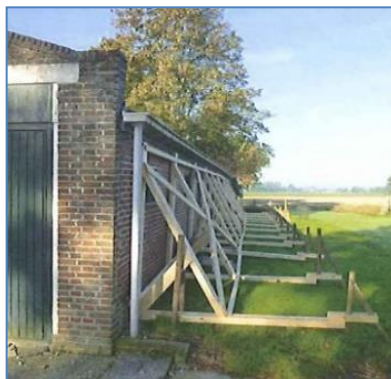
Figuren 4-46. Verzakken van staanders van gebinten.

Door het zakken van de gebinten worden de lage muren naar buiten gedrukt. De basis oplossing is om de muren los te koppelen van het dak en rechtop te zetten.

In dit geval moet de muur geheel losgekoppeld worden van de kapconstructie. Daarna kan de muur rechtop gezet worden en de fundering verbreed. Apart moeten de funderingen van de poeren onder de gebintpoten verbreed worden. Daarnaast is goed regenwaterafvoer van het dak belangrijk zodat de funderingen niet worden aangetast. Oude zijmuren die al heel erg scheef staan kunnen beter afgebroken worden en opnieuw op een bredere fundering weer opgemetseld worden.³⁵

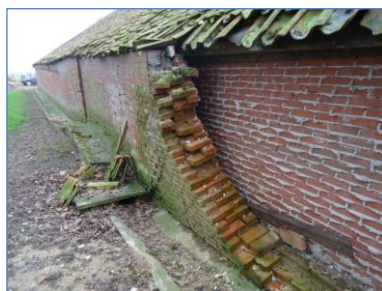
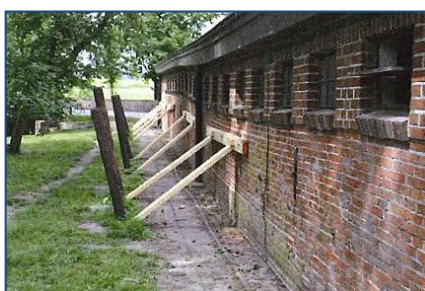
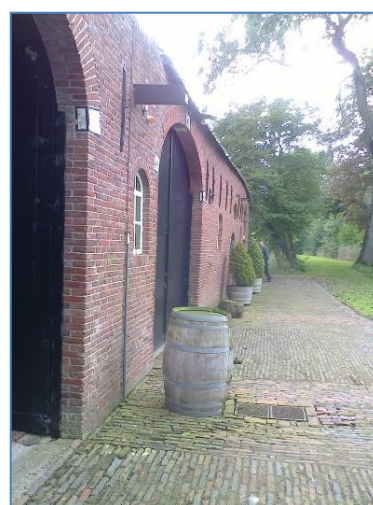
Figuur 4-47. Lage buitenmuren moeten losgekoppeld worden.

Bij monumentale schuren, waarbij aan de buitenzijde niets mag worden veranderd, bestaat de mogelijkheid om de muur los te koppelen van de dakconstructie, zodat deze niet meer tegen de muur drukt. Daarna regels aan de binnenzijde met chemische ankers aan de muur schroeven en aan de binnenzijde een steunconstructie te maken.

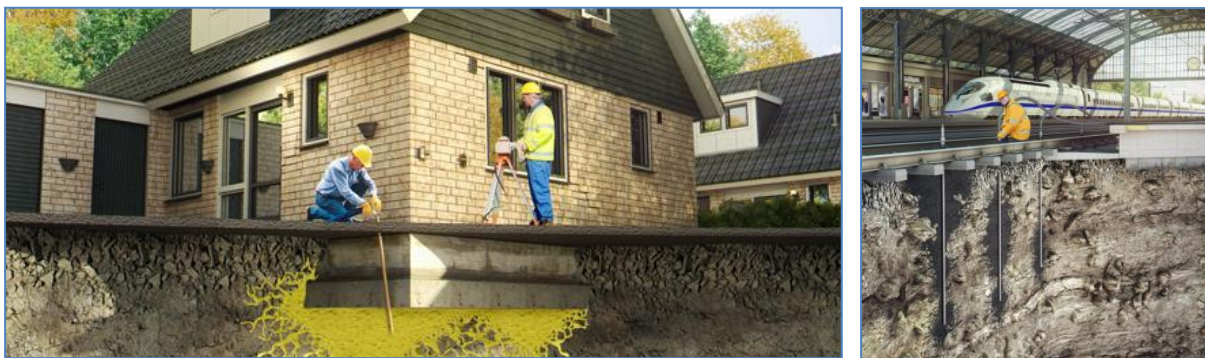
Figuren 4-50. Uretek met injecties van een expansiehars (epoxy).

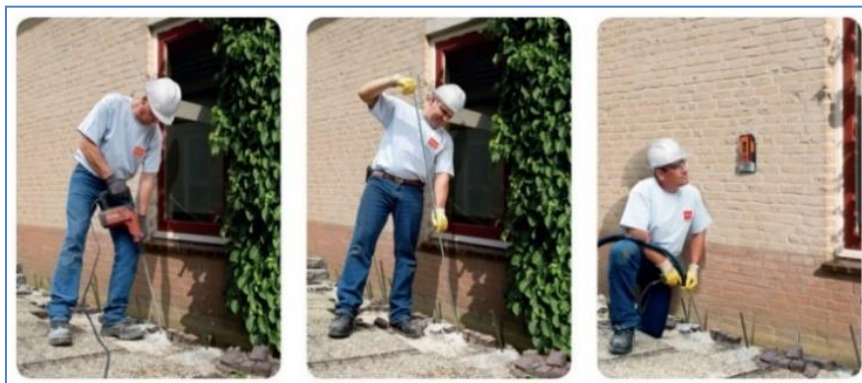
Figuur 4-51. Uretek Powerpile®.

Naast het gebouw komen in de grond gevormde epoxy palen tot een diepte van ongeveer 7m.

Figuren 4-52. Uretek opblaas powerpiles.

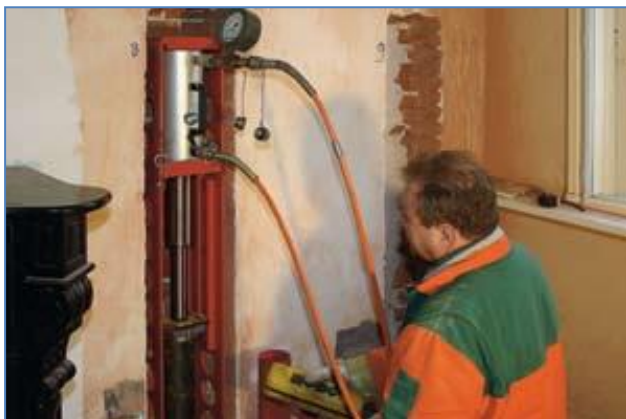
Figuren 4-53. Voorbeelden van buis-perspalen (de Waal) Deze worden direct onder een muur geplaatst worden. Hiervoor wordt er een sleuf uit de muur gezaagd.

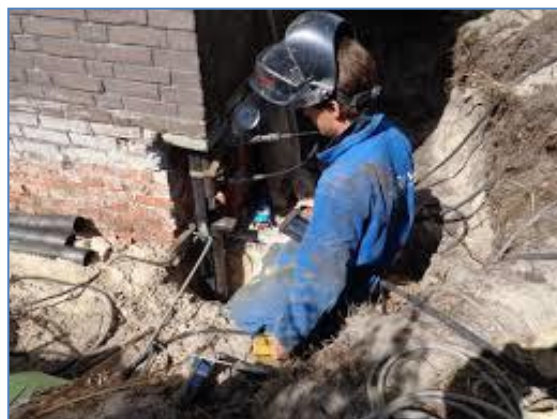
Rechts is een voorbeeld waarbij een doorlopende balk buitenom de muur over de perspalen wordt gestort. De balk zit ingekast in de draagmuur van de woning.

De pers-buispaal wordt in een uitsparing in de buitenmuur geplaatst, of naast de draagmuur waarover dan een betonbalk wordt gestort die in die draagmuur is ingekast. Het draagvermogen van de buispalen is beperkt door de kleine diameter. Deze methode is hoofdzakelijk geschikt voor lichte gebouwen. Bij het plaatsen van buispalen onder dunne dragende binnenmuren zullen deze **binnenmuren eerst tweezijdig versterkt** moeten worden omdat bij een vloer diafragramversterking de binnen draagmuren zwaarder belast worden tijdens een aardbeving.

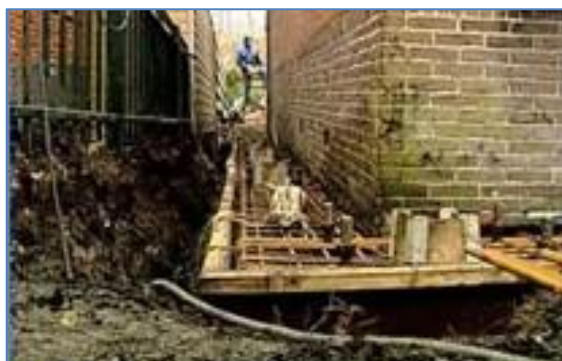
Figuren 4-54. Schroefpaal of boorpaal wordt langs de gevel ingebracht.

Rechts een nieuwe en afgewerkte fundering balk rondom het gebouw.

Het is belangrijk dat boven de palen **voldoende stevige muurvlakken** aanwezig zijn om de belasting te spreiden. Eventueel kunnen die muren versterkt worden door het inbrengen van spiraalwapening. Dit betekent dat het niet zonder meer geschikt is voor gebouwen met grote en hoge raamopeningen. Met de buis-palen in en onder de draagmuren, moet enig kantel-effect vermeden worden. Het versterken van het begane grond vloerdiafragma is dan vaak nodig.

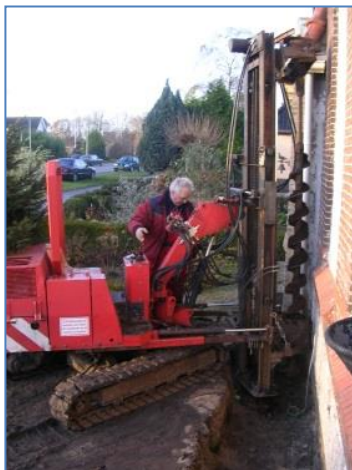
Figuur 4-55. Basis voor een isolerende buitengevel. Op de betonbalk rondom kan eventueel een nieuwe geïsoleerde en sterke buitengevel kan worden geplaatst. Bij een extra buitenzijdige isolatie moet soms het dak-overstek en de goten worden aangepast.

Bij dit oude karakteristieke voorgebouw kunnen ook de binnenmuren versterkt worden met Hout Skelet Bouw (HSB) en goed geïsoleerd.

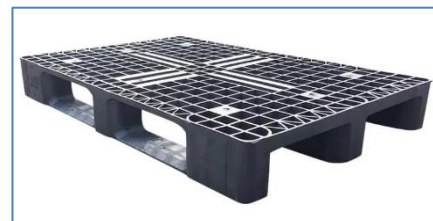
Figuur 4-59. HDPE-pallets worden massaal geproduceerd. De productie kan in twee delen en in verschillende vormen. Door de raster openingen van het vul-pallet wordt het beton-grout onder de gemetselde fundering en in de grond geperst.

Wanneer er verzakking/doorbuiging van de oude fundering kan optreden door het uitgraven onder de fundering, moet eerst de bestaande funderingsstrook met trekwapening versterkt worden. Dit kan door het infrezen van lintvoegen en daar spiraalwapening in te verlijmen. Op de uitstekende delen van de vulpalletten zijanten kan tegen de fundering een versterking van de fundering worden aangestort. Pallets kunnen worden gemaakt van een bodem en deksel van HDPE (*High Density Polyethylene*) dat tot 15 kg kan wegen.⁴² In de pallet kan aan de onderzijde betonwapening worden toegepast tegen het doorbuigen van de betonplaat.

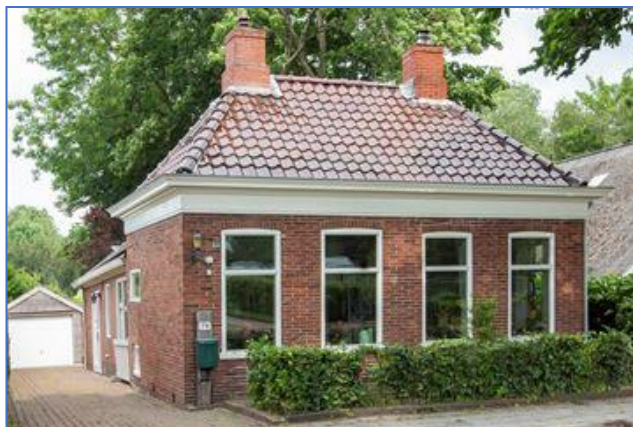
Figuur 4-62. Zonder de toepassing van sterke glaspanelen. Wanneer sterke glaspanelen niet als gevelversterking kunnen worden toegepast geeft de nieuwe betonvloer een solide basis voor de verankering van de versterking van de muurpenanten. Het is wel aanzienlijk duurder.

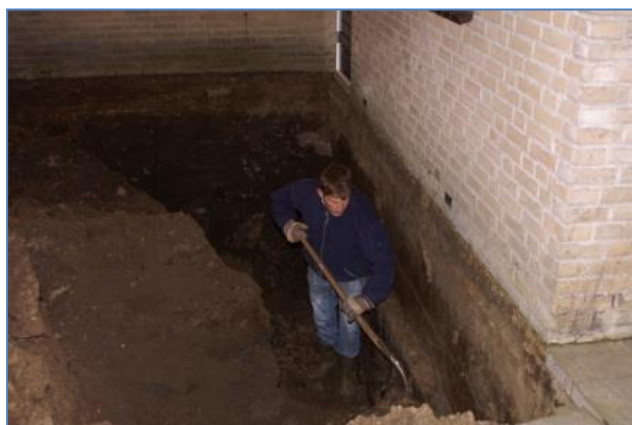
Figuren 4-63. Volgorde aanleggen van een platformfundering.

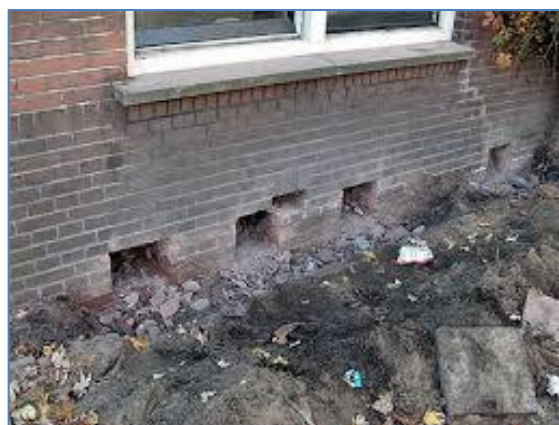
Links. Na het verwijderen van de (houten) begane grond vloer de grond egaliseren voor gasbeton storten.

Rechts. Rondom gaten door de hele muur maken overeenkomstig het draagvermogen van het metselwerk.

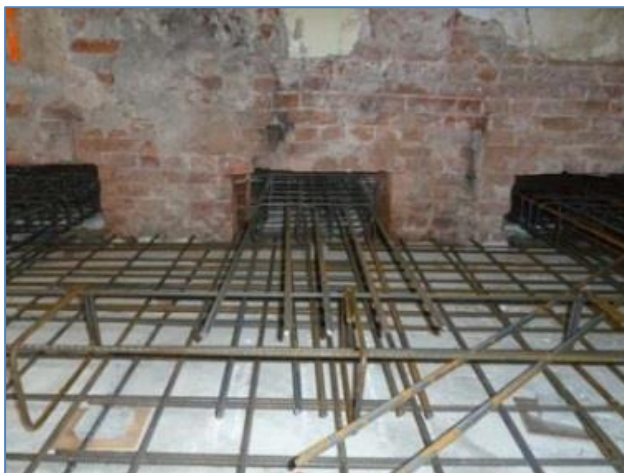
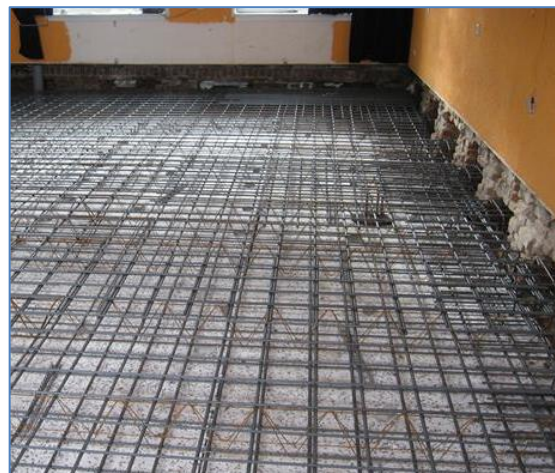
Figuur 4-64. Aanbrengen van de wapening op de gasbetonvloer.

Afhankelijk van het gebouwgewicht dient de negatieve randwapening te worden aangepast.

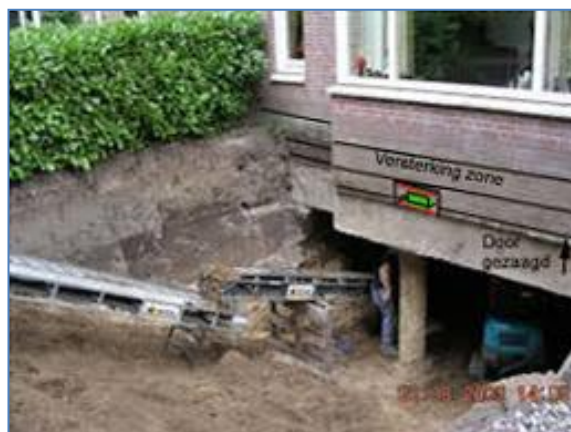
Figuur 4-67. Toepassing van Base-isolation op een funderingsbalk.

Foto impressie van de toepassing van een kleine en later ingebouwde mini Base-isolation op een funderingsbalk. De balk geeft voldoende stijfheid onder de Base-isolation. De muur direct boven de Base-isolation is versterkt met doorlopende lintvoeg wapening en het aan de muur gekoppelde begane grond vloer diafragma. Deze optie is hier mogelijk omdat men goed onder het gebouw kan komen. Met een fundering op staal is het erg moeilijk werken.
