Duurzaam Herstel en Versterking van Woningen in Groningen

Hoofdstuk 9

DAKDIAFRAGMA VERSTERKEN

Door: Sjoerd Nienhuys
Bouwkundig, seismisch ingenieur
Juli 2023

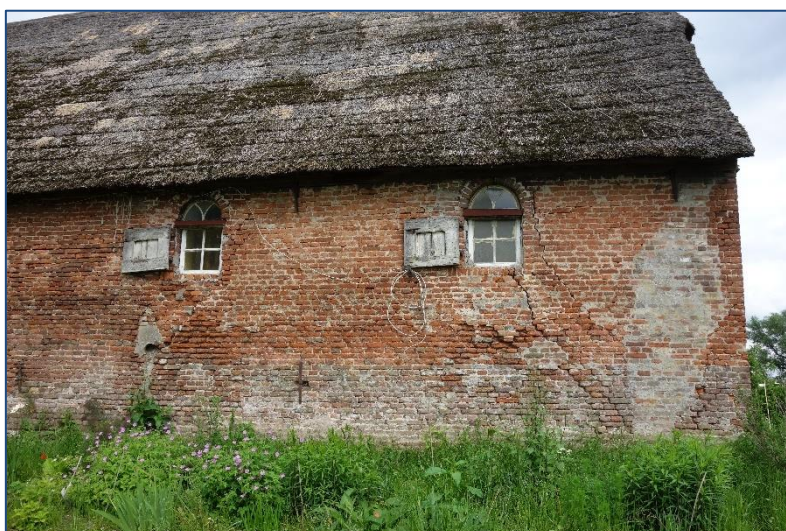
Figuur 9-1. Sommige gebouwen hebben meer dan een enkel probleem.

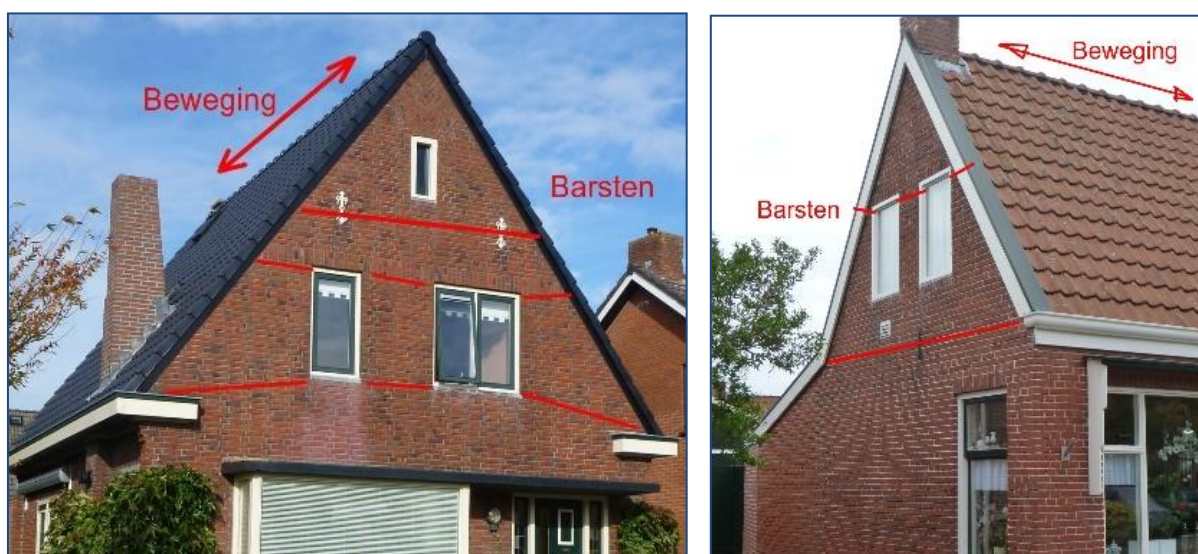
Figuren 9-3. Zadeldaken met potentiële locaties (rode lijnen) in de topgevels waar barsten kunnen/zullen voorkomen vanwege de beweging van de houten kapconstructie. Niet alleen door stormbelasting kan dit gebeuren, maar vooral door aardbevingsbelasting. De kleine zware dakpannen kunnen onderling wel iets meebewegen maar de gemetselde topgevels en schoorstenen niet, die barsten.

De dak-bewegingen tijdens een aardbeving kunnen in de top enkele cm zijn ten opzichte van de etagevloer. De vorming van barsten in de lintvoegen langs die vloerbasis is wellicht enkele tienden van mm en dus nauwelijks zichtbaar. Deze barsten hebben geen structurele consequenties en verminderen niet het verticale draagvermogen van de muur, maar zijn wel een degradatie van de muurkwaliteit. Ook betekent het dat die muurdelen geen sterkte hebben tegen afschuiving. Eenmaal gebarsten, zullen bij meerdere schokken deze barsten groter worden en uiteindelijk zichtbaar. Dit komt omdat met de barst de kruimels het terugkeren naar de oorspronkelijke positie verhinderen. Het aanbrengen van horizontale lintvoegwapening zal de vorming van deze barsten niet voorkomen.

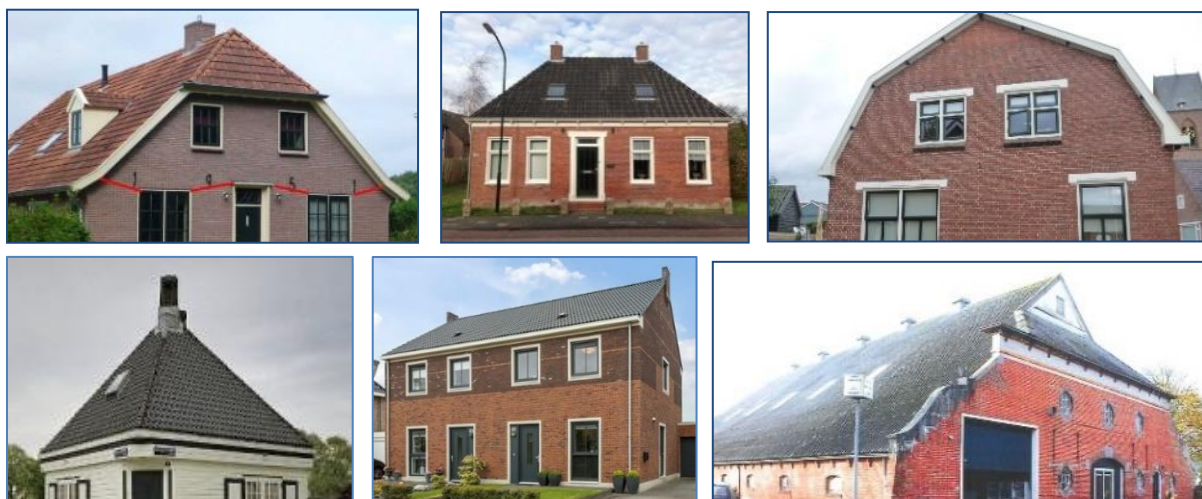
Figuren 9-4. Verschillende dakvormen hebben hun eigen technische problemen. Linksboven. Boerderijwoning met zadeldak en wolfseinde. Midden boven. Schilddak aan vier kanten. Rechtsboven. Mansarde geknikt dak. Onder links. Tentdak, piramidedak. Onder midden. Zadeldak. Onder rechts. Grote schuur dak met uilenbord.

- a. Zadeldak of zadeldak met wolfseind.
- b. Schilddak met vier schuine zijden of het tentdak en vier gelijke zijden.
- c. Mansardedak met of zonder inwendige borstwering².
- d. Dak van de grote schuur; bij oude schuren meestal van rondhout en origineel riet gedekt.

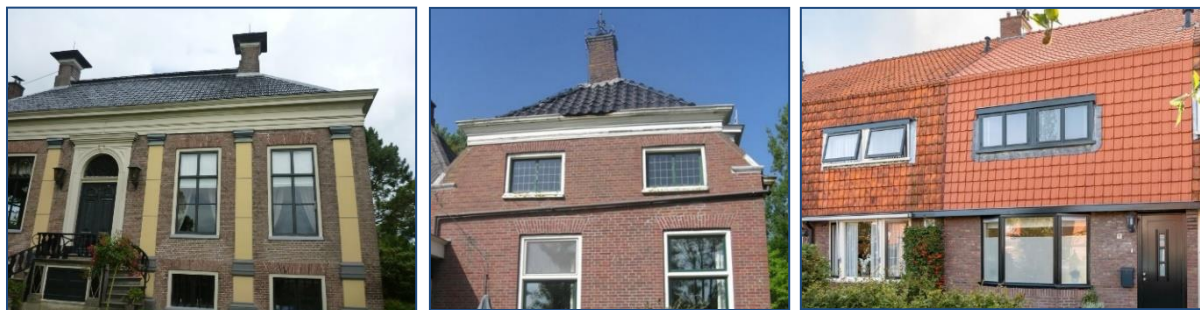
Figuren 9-5. De kapconstructie staat gedeeltelijk op de borstweringen. Links. Hoge borstwering op zolder achter de dakrand en goot. Midden. Kopgevel met lage zolderramen waarbij het dak op ook op een verhoogde borstwering staat. Rechts. Mansardedak met overhang en een binnenzijdige borstwering tot aan de dakramen.

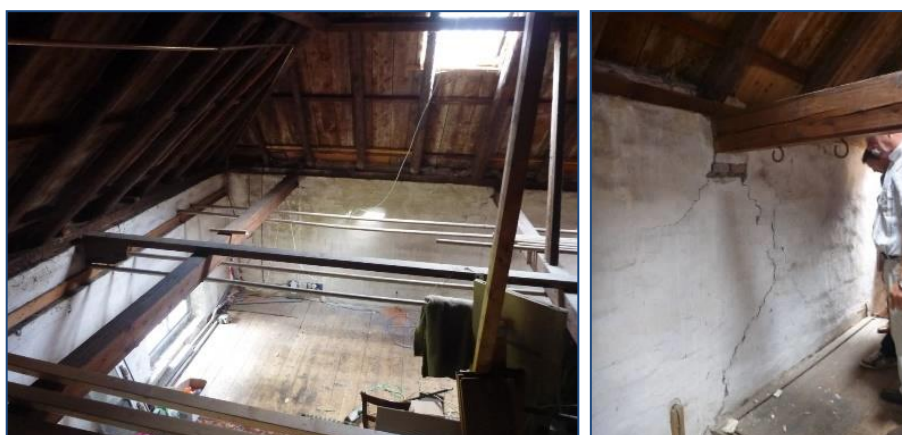
Figuren 9-6. Binnen foto's van hoge borstwering van figuur 9-4 links. Een hoge borstwering achter de dakrand en goot. De hele kapconstructie staat op deze verhoogde muur, maar deze 160 cm hoge muren hebben geen enkele inwendige ondersteuning.

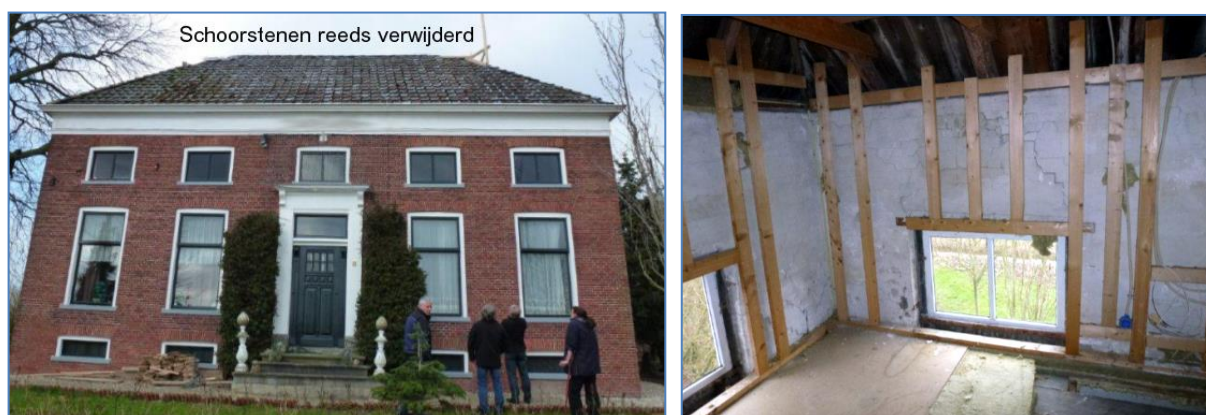
Figuren 9-7. Monumentale boerderij en kopwoning met erg hoge borstwering. De ramen zitten gelijk met de vloer en vormen een verzwakking van die muren. Tussen de muurplaat van de kapconstructie en de zoldervloer zijn origineel geen steunverbindingen. Diagonaal scheuren zijn boven de ramen zichtbaar. De zware schoorstenen zijn reeds uit het dak en zolder verwijderd. De muren zijn tijdelijk met houten delen verstevigd.

- De hoge en zware gemetselde schoorstenen, met het gemetselde schoorsteenkanalen boven de zoldervloer en met spouwmuur buitendaks wogen samen bijna 10 ton (*Figuur 9-7*). Door de extra beweging van de flexibele dakconstructie voegde dit een extra belasting toe.

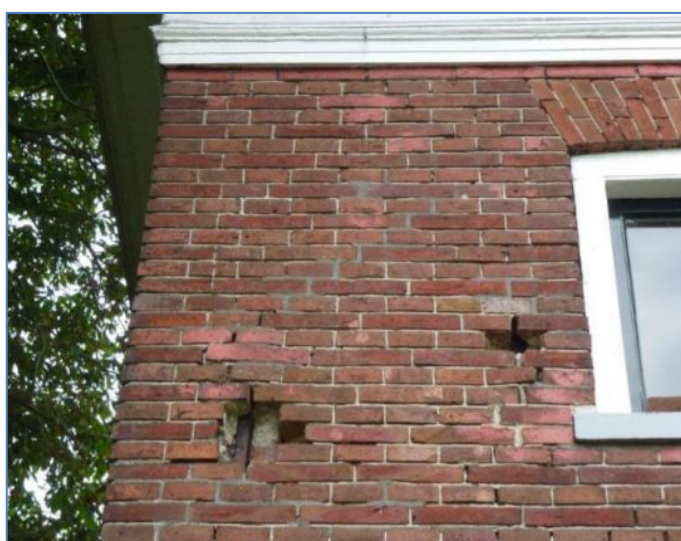
Figuur 9-8. Detailfoto van verroest balkanker. Door de expanderende roest zijn de bakstenen los van elkaar gedrukt. De beweging van de zoldervloer t.g.v. de beving veroorzaakte het uitdrukken van de bakstenen. Rechtsboven in deze foto is ook de scheur in de hanenkam te zien.

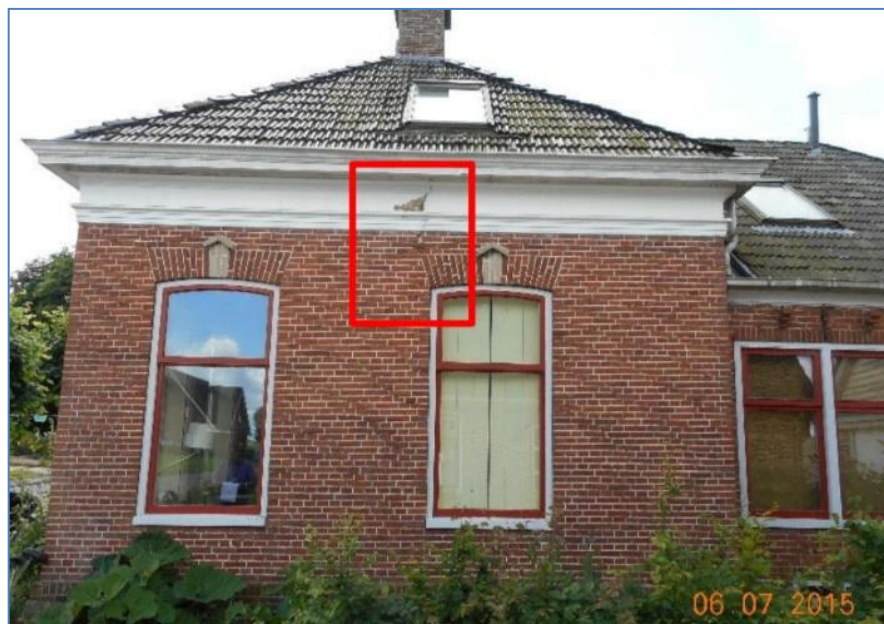
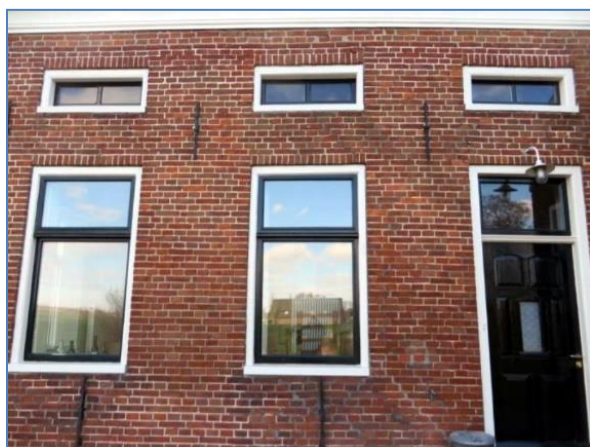
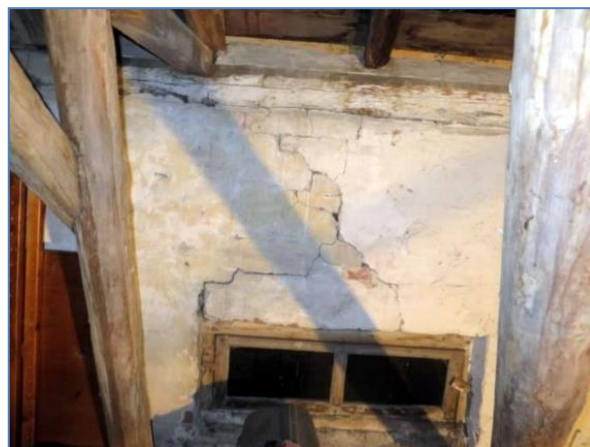
*Figuur 9-9.
Middengedeelte
weggedrukt door de
dakconstructie.
De gevellijst is gebarsten
vanwege de belasting van
de kapconstructie en
schoorsteen,
gecombineerd met het
gebrek aan een zolder
vloerdiafragma. Het
dakraam kan/zal een
verzwakking van de
kapconstructie zijn.
Dat is van binnen te
constateren.³*

*Figuren 9-10. De muur langs de voordeur is naar buiten gekomen.
Links. De rechte bovenlijn van de foto laat zien dat het middelste gedeelte van de muur naar buiten is uitgeweken, terwijl de binnen-foto laat zien dat er flinke muurschade is boven de lage ramen.
Rechts. De kapspanten zijn wel met een kreupele stijl naar de zoldervloer doorgezet en met ijzeren balkankers aan de steens-buitenmuur verbonden. Echter, de dak-sporen rusten op de muurplaat en het geheel is beweeglijk.*

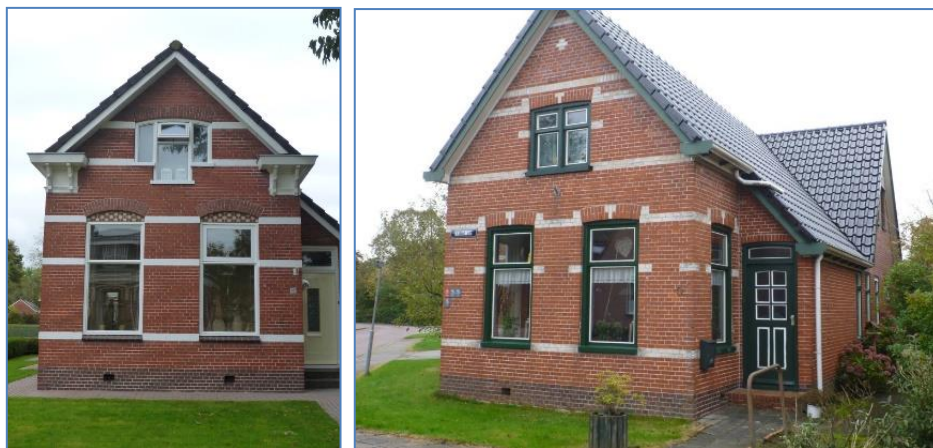
Figuren 9-11. Per typologie kunnen standaard versterkingen gemaakt worden. De typologie die steens-muren heeft kan/moet op eenzelfde wijze geïsoleerd worden.

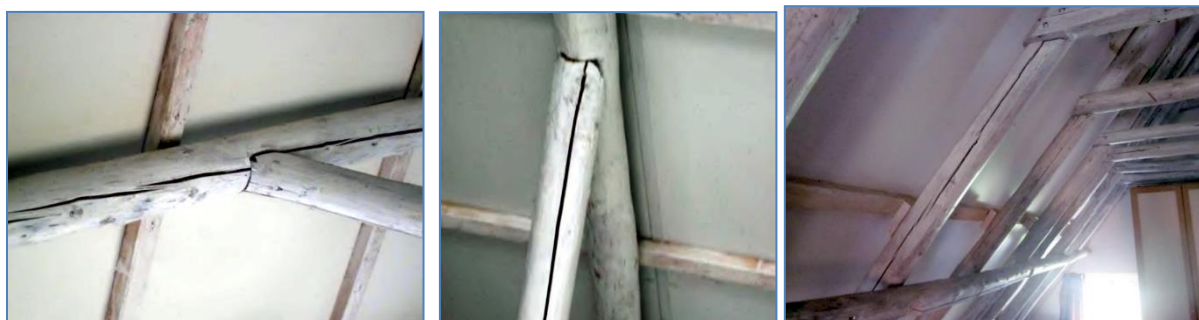
Figuren 9-12. Uitgedroogde planken of sporen van het dakbeschoot laten veel beweging toe. Rondhout verbindingen in oude gebouwen en schuren hebben bewegelijke verbindingen. Rondhout is vaak in de lengte gespleten door uitdroging⁴. De verbindingen zijn vaak met enkele spijkers en laten slechts drukbelasting toe. De oude daken zijn niet berekend op de nieuwe hogere stormbelasting normen. De dakpannen kunnen een groter gewicht hebben dan de vroegere rietbedekking.

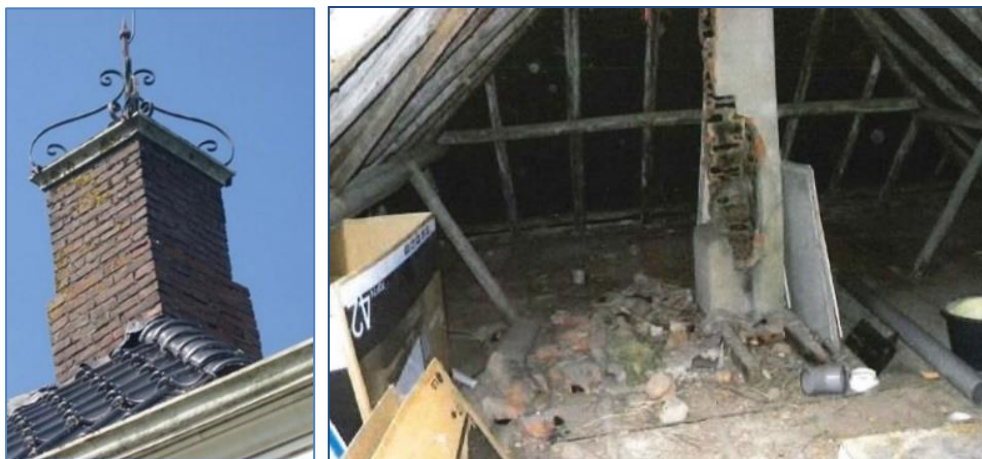
Figuren 9-14. De grote schoorsteen moet verwijderd worden. Dit moet zowel buitendaks als binnendaks gebeuren.

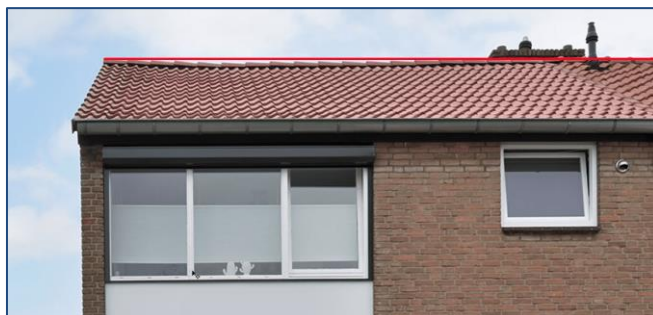
Figuur 9-16. Doorzakken van nok-gording. Het kleine raam is de badkamer. De nokgording kan op de binnen tussenmuur ondersteund zijn wanneer deze badkamermuur tot in de kap doorloopt. Meestal is dat niet zo.

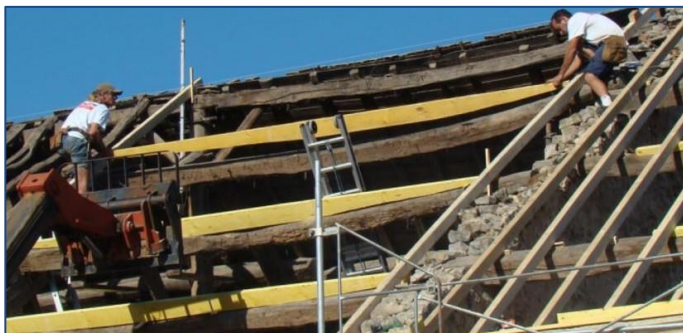
Figuur 9-17. Uitvlakken van oude gordingen. Foto uit Frankrijk van een historisch gebouw waarvan de gordingen zwaar waren doorgezakt. Door het op-lijmen/schroeven worden de gordingen tegelijkertijd extra versterkt in hun maximum moment zone.

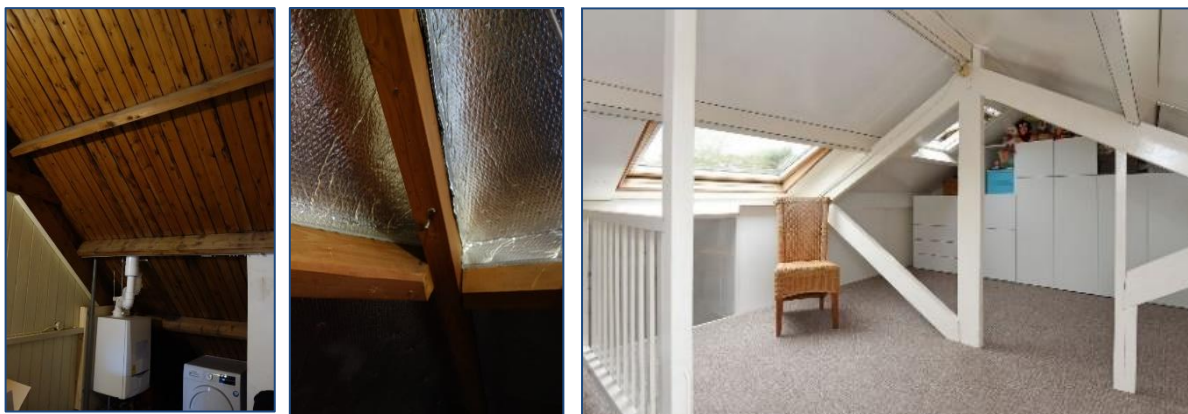
Figuren 9-21. Geen isolatie van daken. Links. Geen isolatie. Midden. Een folie tegen de wind. Rechts. Afgewerkt.

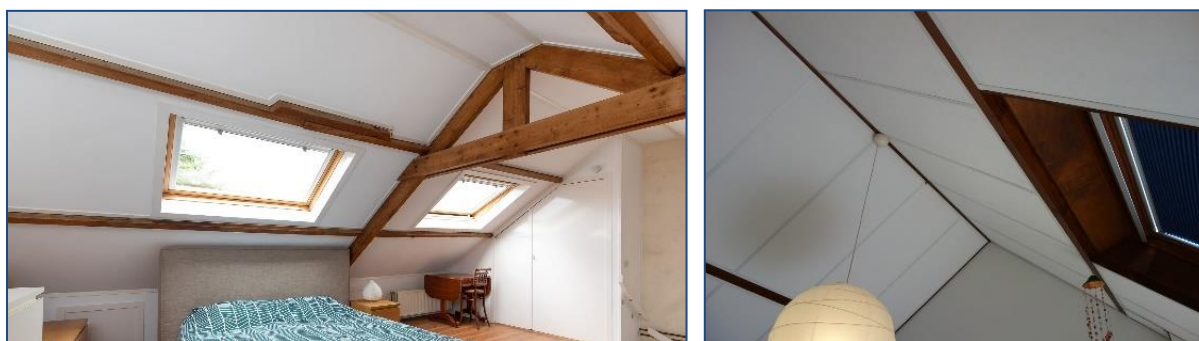
Figuren 9-22. De resterende breedte van de gordingen. Links. De gordingen zijn voor 6-8 cm vrij. Bij gordingen van 16,5 cm is de dakisolatie (steenwol) dan niet meer dan 8-6 cm. De gipsplaat telt nauwelijks mee voor isolatie. Rechts. Volledige dikte van de gordingen (16,5 cm) uitgevuld met isolatiemateriaal.

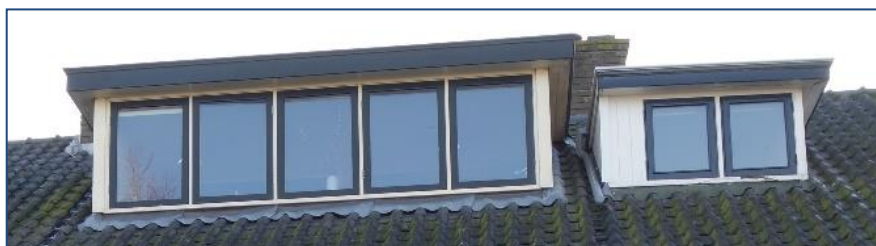
Figuren 9-23. Dakkapellen zijn een onderbreking van de stijfheid van het dak en kunnen bij een beving torsie van de dakconstructie veroorzaken.

De toepassing moet bij voorkeur symmetrisch zijn. Als een zadeldak slechts aan één kant stijver en sterker is gemaakt, terwijl aan de andere kant dakkapellen of dakramen zitten waar de verstijving niet is toegepast, dan kan er tijdens een aardbeving torsie of draaiing in de kapconstructie optreden. Het plafond/dak van een dakkapel heeft een horizontaal vlak, maar de dakstroken naast de dakkapel hebben nauwelijks stijfheid. Dit heeft negatieve gevolgen heeft voor de constructiesterkte. Direct naast de dakkapellen moet dan extra verstijving worden aangebracht.

Dakvlakken kunnen verstijfd worden door het aanbrengen van spandraden, of rondom dakkapellen met het aanbrengen van stijve multiplex op de gordingen. Zonder baksteen topgevel is iets meer beweging geen probleem.

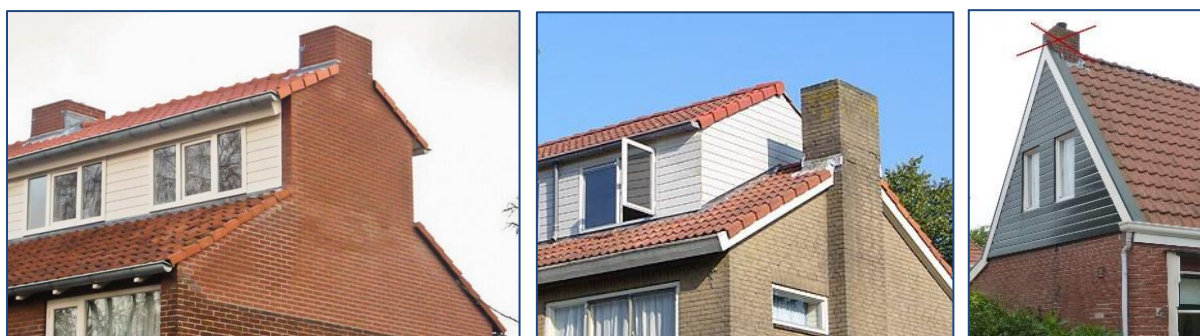
Figuren 9-24. Dak-opbouwen zijn moeilijker te versterken. Links. Nieuwe opbouw topgevel kan niet in een bevingsgebied. Midden. Schoorsteen is te veel. Rechts. Betere geveldop, maar geen schoorsteen is veel beter.

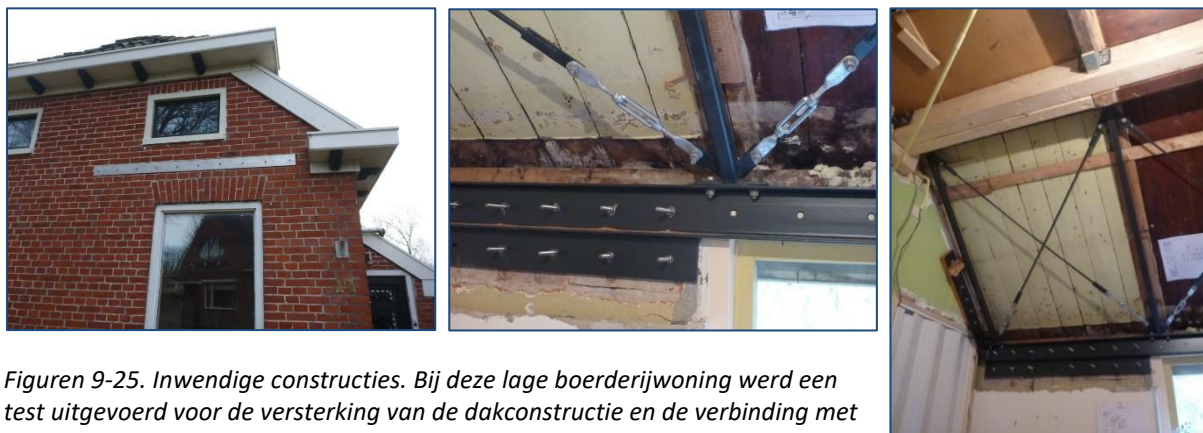
Figuren 9-25. Inwendige constructies. Bij deze lage boerderijwoning werd een test uitgevoerd voor de versterking van de dakconstructie en de verbinding met het vloerdiafragma. (Tegen extra hoge PGAg-waarden).

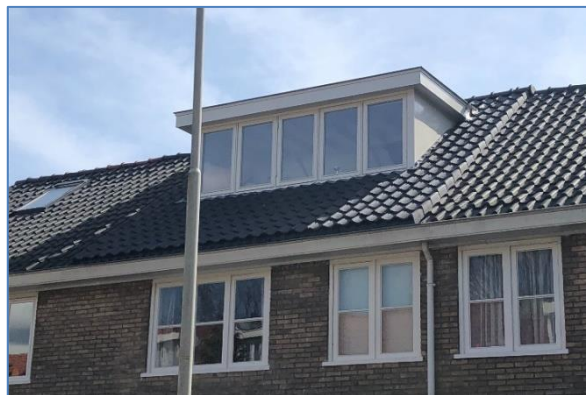
Figuur 9-27. Bij de toepassing van een heel nieuw dak met stijve isolatiepanelen wordt het dak wel stijf, maar de toegevoegde dikte kan een hoogteverschil opleveren met het dak van de burens. Dat kan geen bezwaar zijn.

Bij dak vernieuwing kunnen op het bestaande dak regels bevestigd worden, waarover een verstijvende multiplex plaat wordt bevestigd en daarop de dakisolatie. Dit is vaak een meer bewerkelijke en dus duurdere optie¹² dan 1) maar kan zinvol zijn wanneer er aan de binnenzijde geen ruimte is of er binnen geen aanpassingen gedaan mogen worden.

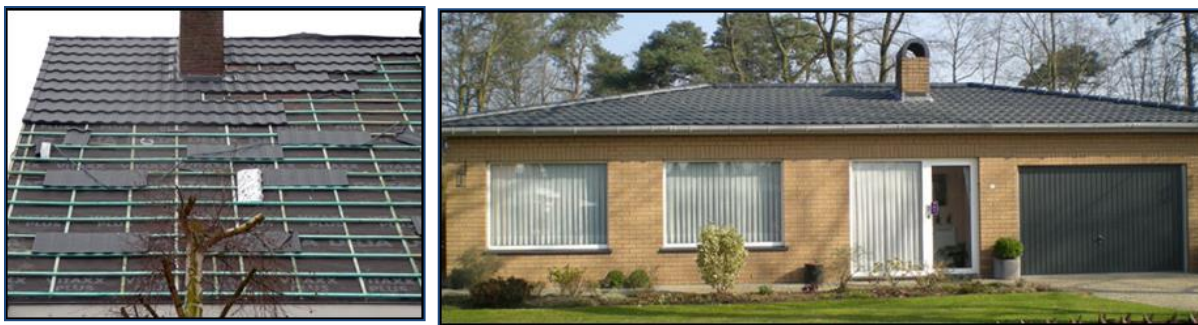
Figuren 9-29. Foto's van Coversys met voorbeelden van lichtmetalen dakbedekking. Voor de bungalow met de erg lage dakhelling is een Ruberoid/EPDM of Dak-folie-PV een andere oplossing voor gewichtsreductie.

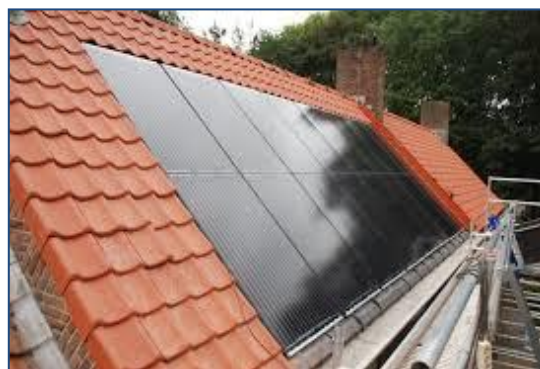
Figuren 9-30. In plaats van dakpannen kunnen ook PV-panelen worden toegepast. PVT-panelen zonder de zonnepanelen bovenkant kunnen op het noordelijke dak (geen zon) geplaatst worden. Deze optie is ook mogelijk bij rieten daken, als het PV-gedeelte niet op het riet komt te liggen.

PV-panelen óp een bestaand pannendak zal de massa van het dak vergroten. Oude (slechte) dakpannen vervangen voor een compleet PV-dak, zal de massa van het dak verlagen. Bij de beoordeling van een gebouw en de versterkingsmaatregelen kan in het geval van het dak op het zuiden ook een integraal PV-dak overwogen worden.

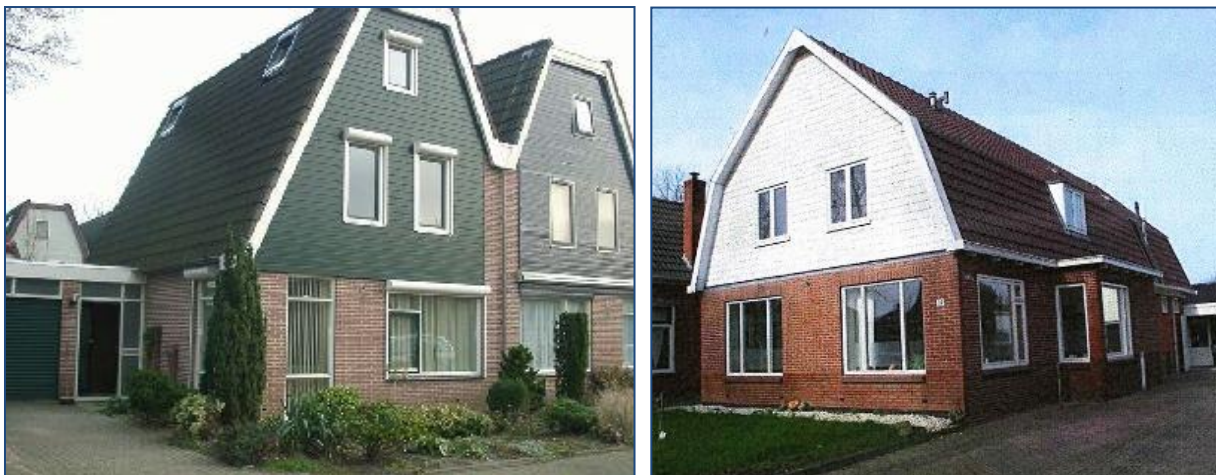
Figuren 9-31. Moderne topgevels zijn lichtgewicht wat belangrijk is in een aardbevingsgebied. Ze zijn flexibel en kunnen goed isolerend gemaakt worden. Scheuren op vloerniveau zijn afwezig. Moderne houten of kunststof (keralit) toepassingen zijn erg duurzaam.

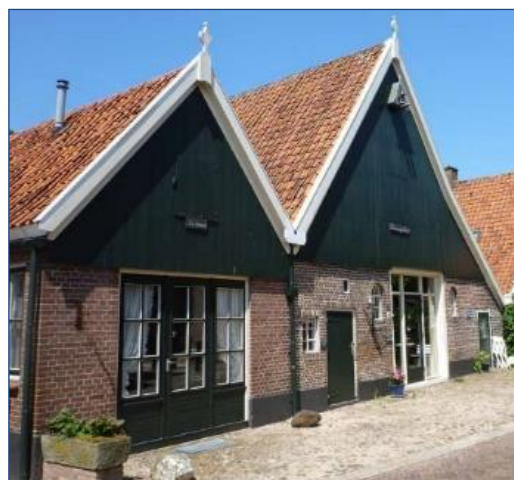
Rechts. Houten topgevels werden vroeger veel toegepast. Dat was omdat metselwerk een duur product was (foto rechts →). En omdat hout voor de scheepsbouw veel beschikbaar was.

Het toepassen van onderhoudsarme kunststof (Keralit, Vinylplus) platen is een duurzame optie. Bij karakteristieke gebouwen of monumenten is het soms niet gewenst of toegestaan om een houten of kunststof topgevel te maken en moet het klassieke metselwerk behouden blijven.

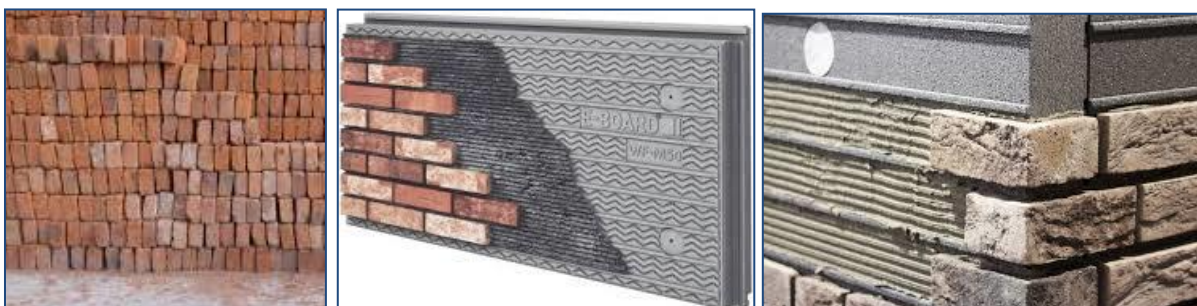
Figuren 9-32. Oude bakstenen kunnen tot steen-strips verwerkt en op isolatieplaten gelijmd en daarna gevoegd.

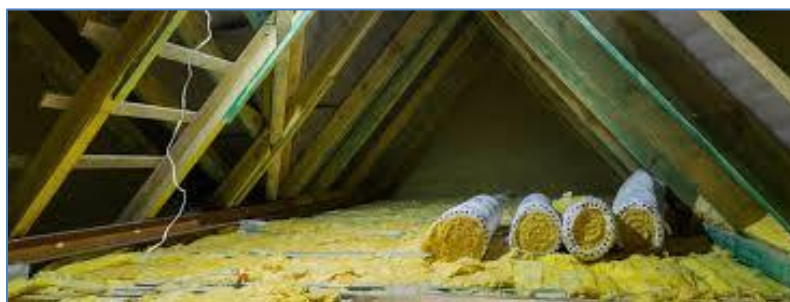
Figuur 9-35. Wanneer de zolder of vliering niet verwarmd hoeft te zijn kan de isolatie op de zoldervloer gelegd. Met een gecacheerde PIR-plaat is de ruimte goed voor opslag te gebruiken. Met samendrukbaar materiaal zoals glaswol of steenwol tussen regels en daaroverheen een multiplex of OSB-topvloer is de vloer voor opslag te gebruiken.

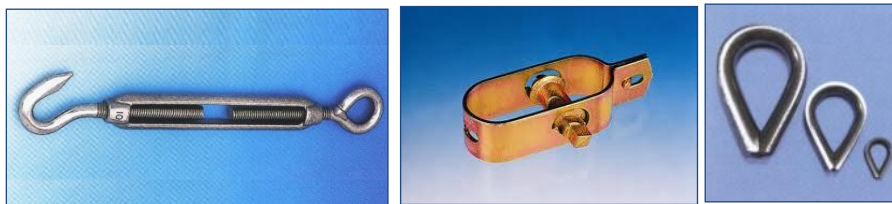
Figuren 9-37. De opspan- en verbindingsmiddelen zijn in de markt te verkrijgen. De meeste systemen zijn na te spannen.

Uit schattingen van mogelijke dak-belastingen bij woongebouwen kan bepaald worden dat een enkele verzinkte staalkabel van slechts 2 mm diameter voldoende is (bij $PGAg < 0,1$) voor elke diagonaal wanneer deze om de 200 cm tot 300 cm wordt aangebracht. Courante staalkabels zijn 3 mm en 5 mm doorsnede. Het zijn de verbindingen die het meest kritiek zijn om de krachten over te dragen.

IJzerdraad zoals gegalvaniseerd of elektro-verzinkt ijzerdraad hebben eveneens een hoge treksterkte (680 N/mm²) en kunnen voor hetzelfde doel gebruikt worden. Voor ijzerdraad kunnen draadspanners worden toegepast die veelvuldig bij weide afrasteringen worden toegepast. Hiermee worden na bevestiging de draden strakgetrokken.

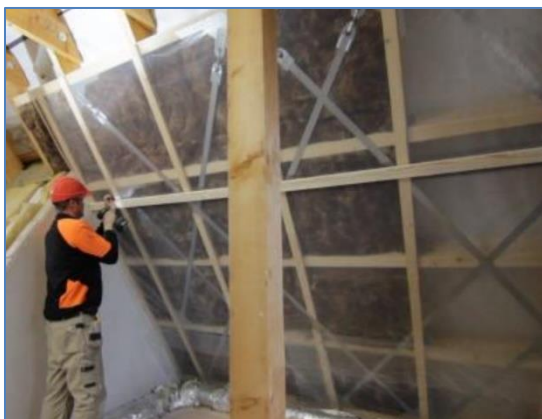
*Figuren 9-43. Overzicht van een woonhuis opspanning. Door het aandraaien van een bout kan precies de afstand en de spanning van de diagonalen geregeld worden.
Rechts. Hoek verbinding voor vernageling op gezaagde spantdelen.*
