## Convactorbak Verbeteren

### De in de vloer verzonken bak voor de verwarmingsradiator

Aanpassingen voor verminderd warmteverlies naar buiten en een hoger warmteafgifte rendement.

Door: Sjoerd Nienhuys

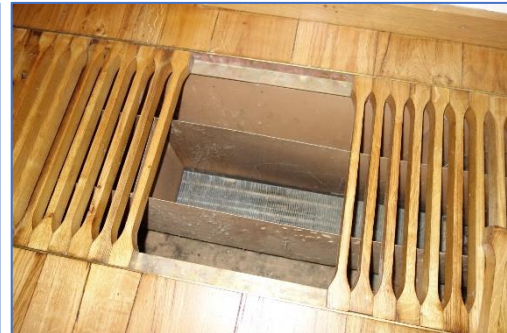
**Figuren 3**  
Dit type radiator kan verbeterd worden door radiatorfolie buiten op de metalen platen aan te brengen, waardoor ze minder hitte uitstralen.

Ook aan de binnenzijde radiatorfolie op de metalen plaat aanbrengen is nog beter. Het alternatief is de metalen plaat te vervangen door een 2 cm PIR-isolatieplaat. Een verdere verbetering is een radiator ventilator.

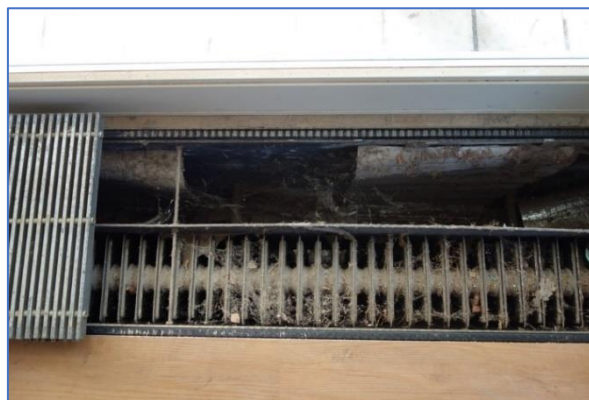
*Figuur 6. Spinnenwebben en haren van huisdieren moeten ten minste vóór het verwarmingsseizoen verwijderd worden. Deze vormen een extra belemmering van de luchtdoorvoer.*

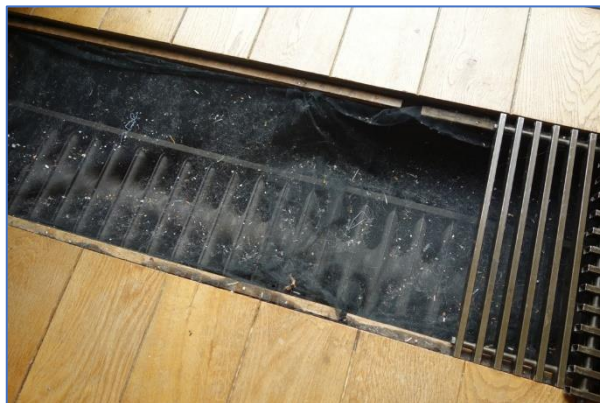
*Figuur 7. Het netje boven de radiator blokkeert zowel de ingang van de koele lucht als de uitgang van de verwarmde lucht.*

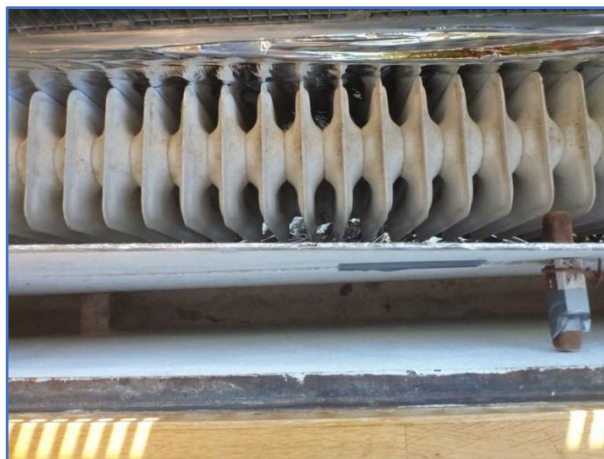
*Figuur 9. De bovenzijde van de foto is de buitenmuur, voorzien van radiatorfolie. De buitenmuur heeft een goed isolerende triple glasdeur waardoor er aan die kant geen vallende koude luchtstroom is. De onderzijde van de foto is de kamerkant. Op het hardboard tussenschot zit een hoog-reflecterende folie. De koelere lucht komt nu van de kamervloer in de open zijde tot onder de radiator. De warme radiator stuwt de warme lucht langs de buitenmuur omhoog. Dit kan versterkt worden met een radiatorventilator.*

Het geïsoleerde tussenschot brengt de koelere aanvoerlucht tot onder de radiator. Bij een goede isolatie van zowel de deuren, ruiten en de vloer zal een radiatorventilator een nog beter warmteafgifte leveren. Bij de toepassing van een radiatorventilator is de plaats van de radiator of het tussenschot in de convector bak minder belangrijk. De plaats van de radiator kan in de meeste situaties niet makkelijk veranderd worden.

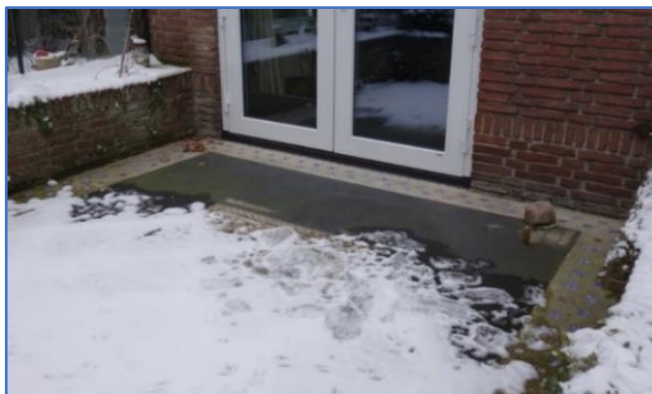
*Figuur 11. Hier is te zien dat er veel warmteverlies naar buiten is door de convectorbak en de fundering onder het terras, en de warmtestraling van de ramen en muren.*

*De sneeuw smelt het eerste waar de temperatuur een graadje hoger is dan verder van het gebouw vandaan.*

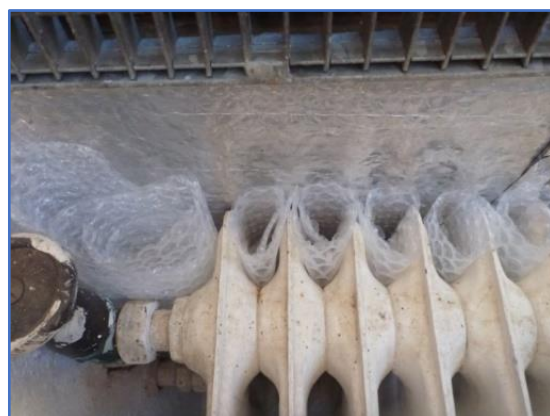
*Figuur 12. Door het plaatsen van rollen bubbelfolie tussen de lamellen en de buitenmuur wordt de warmteafgifte aan die zijde verminderd.*

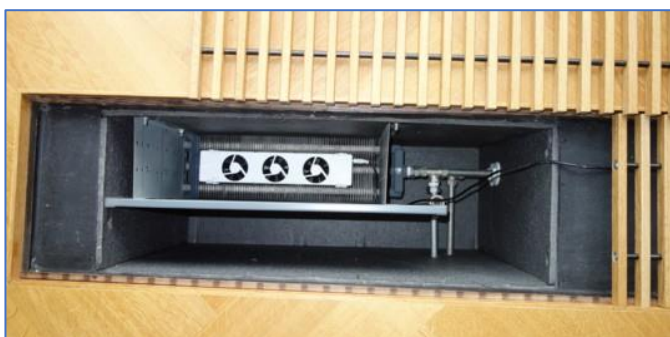
*Figuren 13. Speedcomfort model voor óp de radiator.*

7. Versterkte luchtcirculatie door de toepassing van een Speedcomfort® radiatorventilator óp de convector radiatoren. Een aansluiting op het stroomnet is noodzakelijk. De Speedcomfort **schakelt aan** wanneer de temperatuur van het radiatorwater boven de 30°C is. De Speedcomfort werkt in korte pulsen en is nauwelijks te horen.

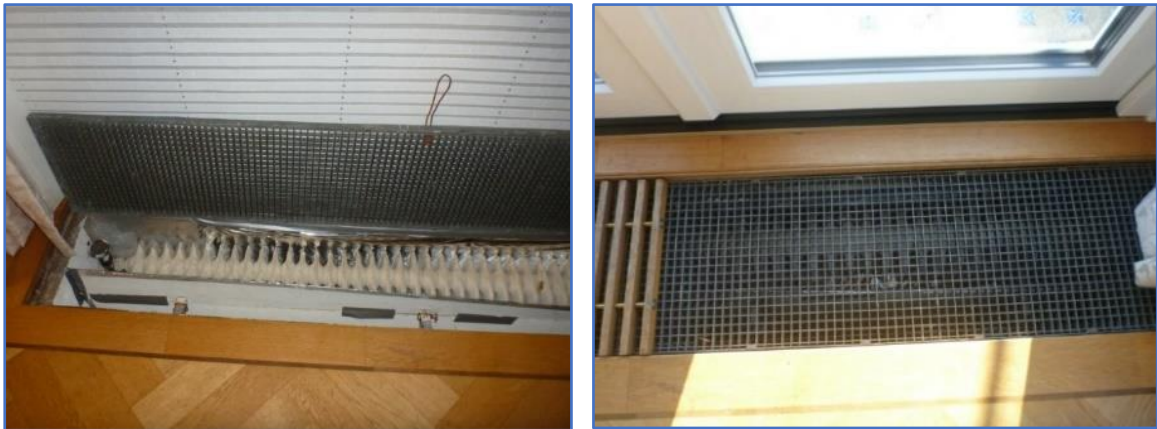
*Figuren 14. Het houten rooster met de meeste opening verbetert de lucht circulatie. Een metalen rooster vermindert de luchtcirculatie omdat dit in haar geheel warm wordt, ook boven de inlaat.*

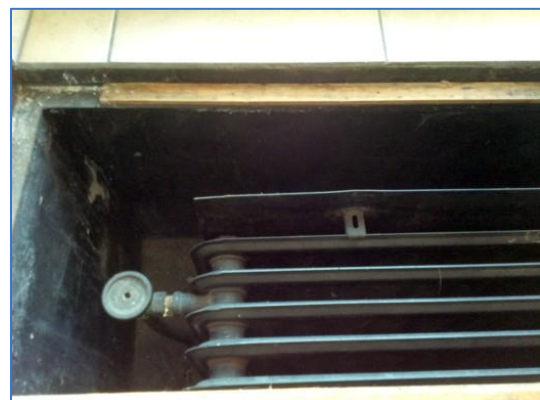
*Figuur 15. Zwart geschilderde bak en zwart metalen scheidingsplaat. De zwart metalen scheidingsplaat absorbeert extra veel warmte en geleidt deze door naar de instroomkant, wat de luchtdoorstroming belemmert. De metalen plaat moet tweezijdig bekleed worden met radiatorfolie.*

Verbetering van deze constructie wordt ook verkregen door de metalen plaat te vervangen door hardboard en door alle wanden van de convactorbak en beide kanten van het tussenschot met hoog reflecterende radiatorfolie te beplakken.

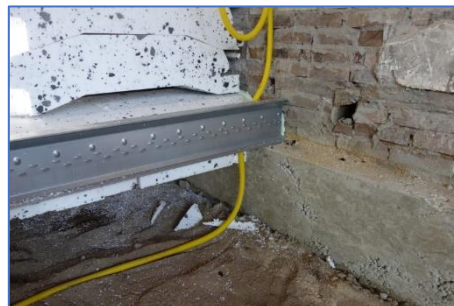
*Figuur 17. Jaren 1930 woning zonder woonkamervloer. Betonnen draagstrook langs de fundering met stalen ⊥ balken met EPS broodjes/blokken. Daarover komt een druklaag en de LTV.*
