Duurzaam Herstel en Versterking van Woningen in Groningen

Hoofdstuk 11

DRIE TYPISCHE PROJECTEN

Door: Sjoerd Nienhuys
Bouwkundig, seismisch ingenieur
mei 2021.

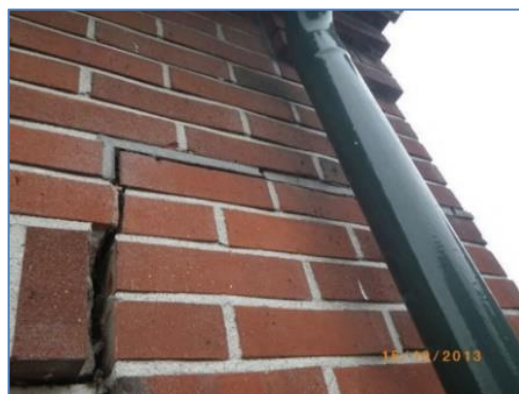
Figuren 3. Voorzijde met eerder gevelherstel en positie septic-tank naast de voordeur. Achtergevel met balkon, en bijkeukendeur. Verzakkingsschade in de hoek van de bijkeuken.

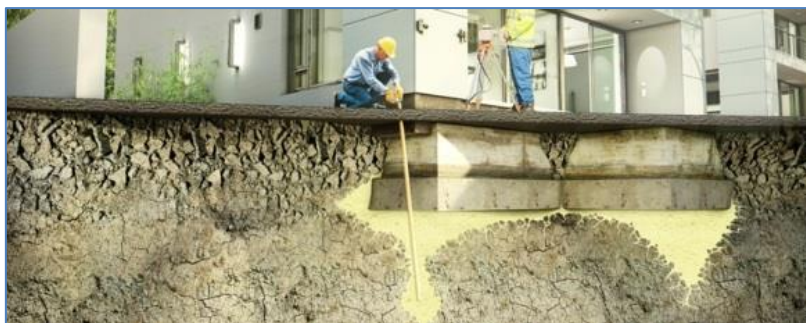
Figuur 9. Er bestaan verschillende methoden om verzakte vloeren en funderingen op te drukken.

Hoofdstuk 4. Diepe injectie kan hier niet mogelijk zijn (slappe kleigrond), en zou bij deze woning onder de hele fundering van de woning plaats moeten vinden.

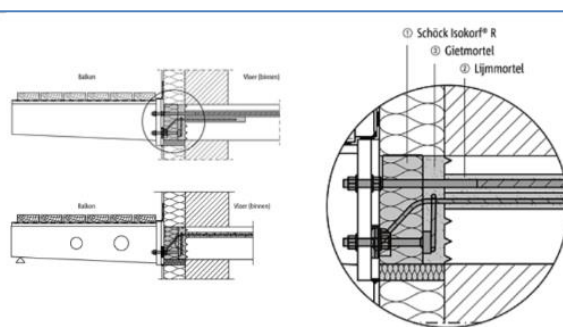
De achtergevel werd geheel vernieuwd vanwege de grote horizontale scheuren in de gevel en het balkon dat constructief aan de etagevloer zit vast gestort. Het balkon was verweerd.

Figuren 14. Overzicht en detail van het balkon. De bouwtekening van figuur 8 laat zien dat het aan de vloer is vast gestort. De slechte staat gaf aanleiding op het niet te reconstrueren.

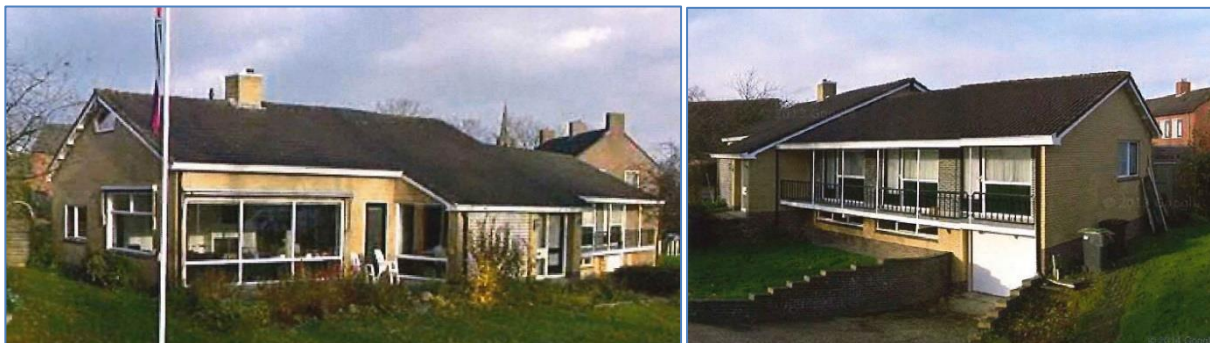
Figuren 18. De bungalow vóór(boven) en na de aardbeving (rechts). De steigers waren noodzakelijk om het naar buiten vallen van de terras pui tegen te gaan. De dakconstructie was te zwak en werd extra belast door de PV-panelen. De bungalow inclusief zijvleugel van twee etages was gebouwd in 1971 en gesloopt in 2015.

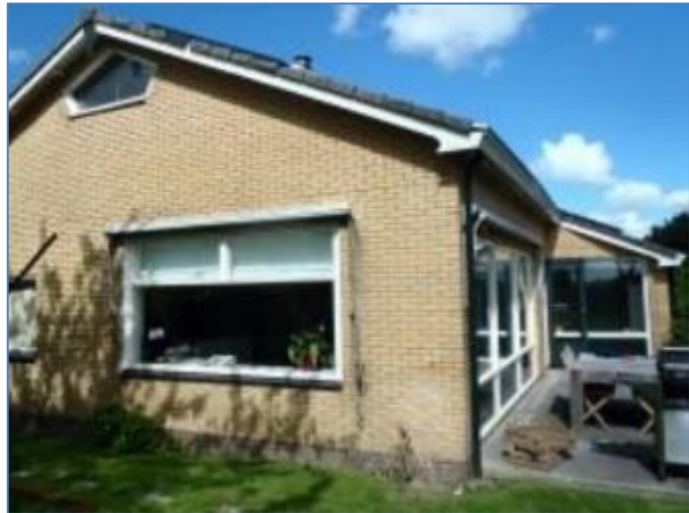
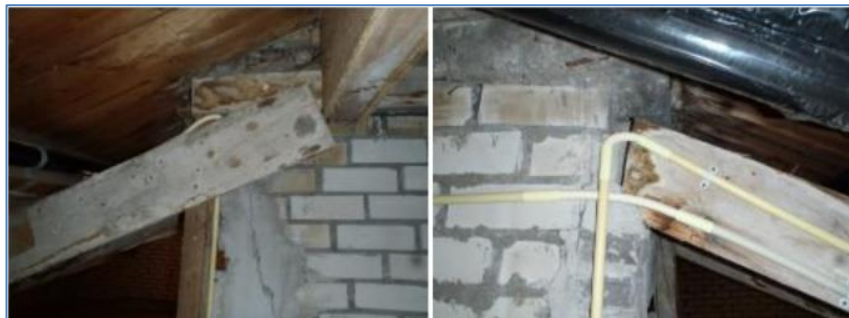
Figuren 19. Goot en glazen pui langs het terras buigt naar rechts uit en naar buiten. Dak buigt door onder de PV. Dit was te zien aan de verhoogde pootjes onder de panelen.

Onder. Te dunne dakbalken en spanten hebben geen of geen goede verbindingen aan de centrale schoorsteen/muur in de woonkamer. Door het wijken van de pui werden de balken van de te korte oplegging getrokken (foto rechtsonder).

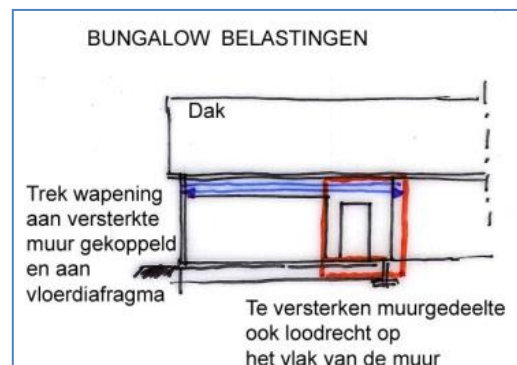
Figuren 24. De open façade van beide gebouwdelen hebben geen sterkte tegen zijwaartse bevingsbelastingen. Door een sterk muur element in de linker terras façade te bouwen kan dit probleem daar worden opgelost.

Het grote raam in de zijgevel resulteert in een slank penant aan het muureinde. Door in die zijgevel een sterke, lang doorlopende latei in te bouwen door middel van RVS lintvoeg wapening, worden de krachten op het rechter einde van de muur teruggevoerd naar het brede penant aan de linkerkant van die muur. Dat wil zeggen als er een stijf plafond/dak diafragma is.

Door de deur van het terras naar het zijraam te verplaatsen kan de oude locatie worden vervangen door een volledig horizontaal en verticaal gewapend stuk metselwerk of momentsterk frame dat aan een bredere fundering is gekoppeld. Met de verplaatste deur in de zijkant, is een momentsterk stalen frame een additionele verbinding met de voorste buitengevel onderaan rechts. Dit frame wordt ook aan de uitgebreide funderingsplaat gekoppeld.

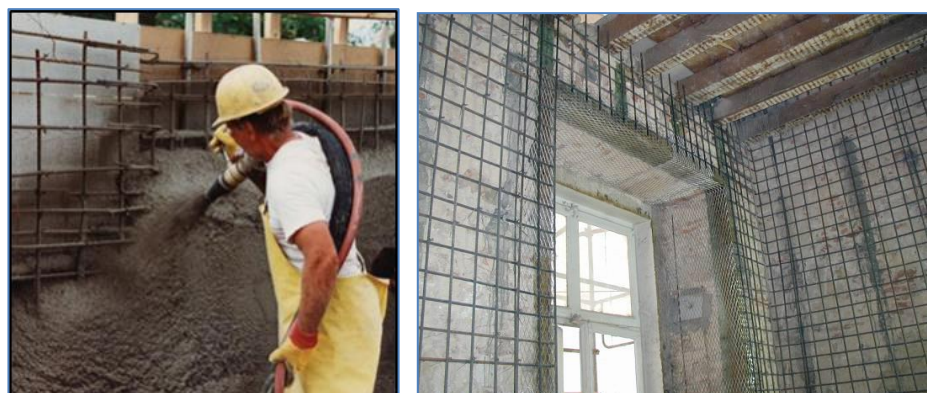
In dit voorstel werden de halfsteens binnenmuren en het binnen spouwblad van de buitenmuren versterkt met 8 cm spuitbeton. In hoofdstuk 5 Versterken van Muren, werd spuitbeton niet als een versterkingsoptie aangegeven omdat dit een zware methode is, (zware aardbevingen), en niet voor de lichte soort bevingen in de provincie Groningen. Echter in 2014 was de constructeur verplicht met de toen geldende PGAg te rekenen.

Figuren 29. Spuitbeton.
Foto's 2011, door Appleton

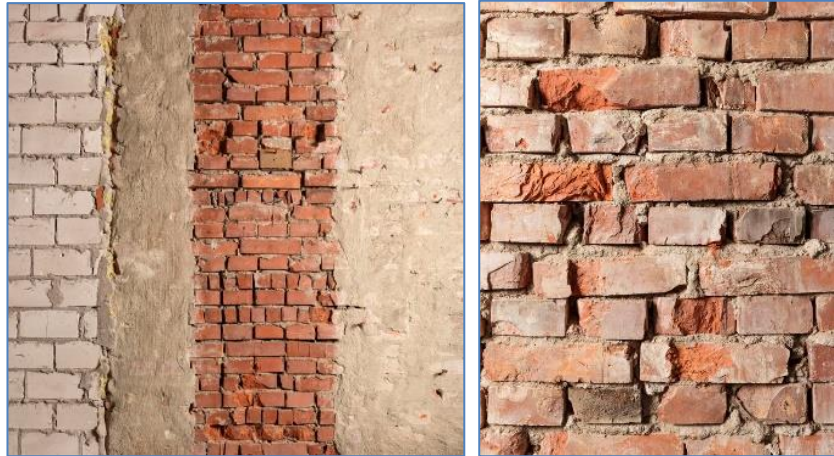
Figuren 30. Na het wegstrippen van de tengels van steens binnenmuren zijn de oppervlaktes vaak erg ruw en onregelmatig waardoor het opplakken van GVTW of CRFP pas mogelijk wordt na het egaliseren van de muren.

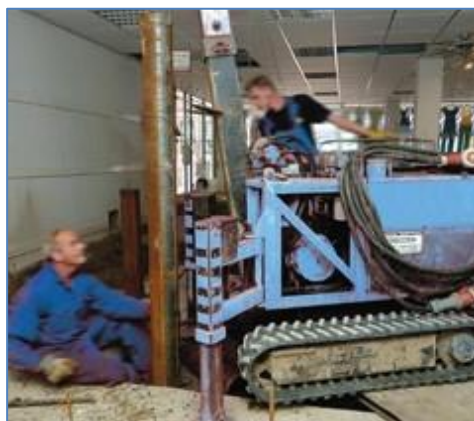
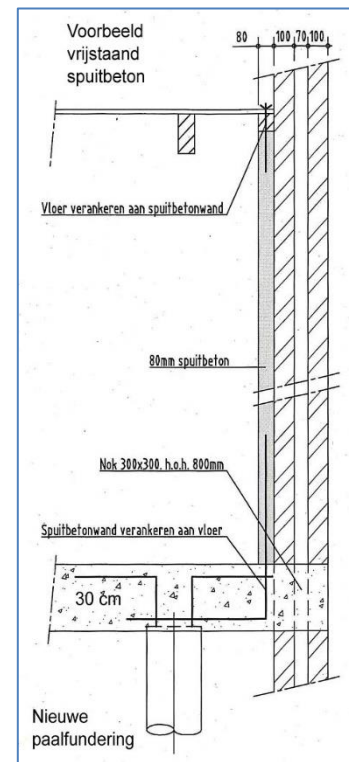
Het verwijderen van de hele begane grondvloer van het woongedeelte was nodig, omdat in het ganggedeelte deze vloer was weggezakt, vanwege onvoldoende verdichting van de grond voor het storten van die vloer. het ganggedeelte zit naaste de dieper gelegen zijvleugel.

Figuren 32. Het schema van Figuur 28 geeft aan waar na verwijdering van de b.g. vloer de perspalen komen.

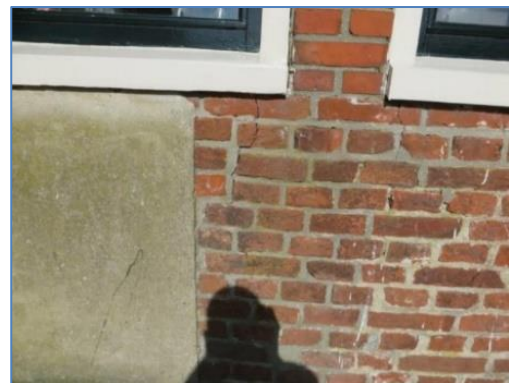
Figuren 39. Een lage aanbouw naast een hoger of ouder hoofdgebouw zal bijna altijd een scheur op de aansluiting ontstaan.

Deze halsverbinding tussen hoofdgebouw rechts en schuur links is bijna identiek aan de garage aanbouw, met identieke bouwfouten. Aan de bovenkant midden en recht is de aanbouw gescheurd. Onder het raam is hier oud invulmetselwerk te zien met scheuren.

Op basis van het bovenstaande kan men stellen dat de verticale scheuren tussen het oude hoofdgebouw en de nieuwe aanbouwarage niet bijzonder zijn en behoren tot gewone bouwscheuren, en hadden voorkomen kunnen worden door bij de bouw reeds een dilatatievoeg toe te passen.

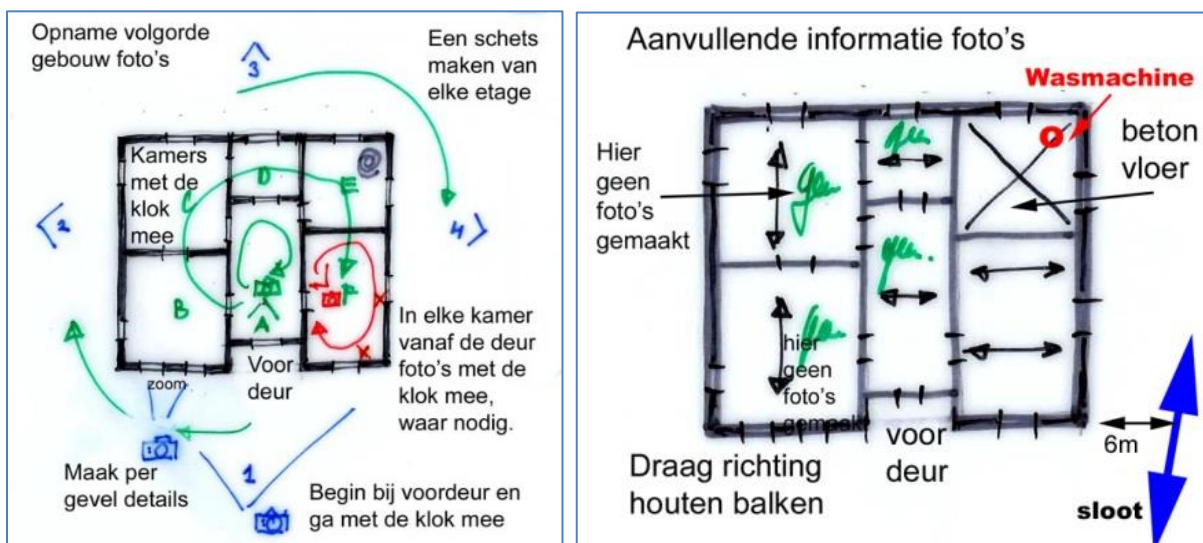
Issue 6. Het 2012 schaderapport van de (onervaren?) Opnemer is van slechte kwaliteit. Bij twee extra bezoeken zijn er extra foto's gemaakt, terwijl er geen complete overzichtsfoto's zijn. Een reis naar de betreffende woning en een afspraak met de gebouw Eigenaar is een kostbare zaak en is vele male duurder dan om de eerste keer een **goede set foto's te maken en de locatie van de foto's** op een plattegrond schets in te tekenen (*Figuur 38*) Bovendien is elke keer een andere organisatie die een onderdeelje komt bekijken ook belastend voor de Eigenaar.¹⁷

Sinds 2014 zijn er enkele trainingen gegeven voor Opnemers omtrent hoe er foto's gemaakt moeten worden. In 2015 is er een extra instructie beschikbaar van de Expert. Het systematisch maken van overzichtsfoto's en detailfoto's, met de klok mee rond het gebouw en binnen in het gebouw. Het aantekenen op een eenvoudige plattegrond van de locaties van foto's wordt hierin aangegeven.

Figuren 41. Een systematische foto opname van het hele gebouw met aantekeningen voorkomt regelmatig bezoeken en daarmee extra kosten en tijdverlies. Later voorkomt het argumenteren over de interpretatie. Tegenwoordige camera's en telefoons zijn van uitstekende kwaliteit, waarbij wazige foto's niet meer noodzakelijk zijn.

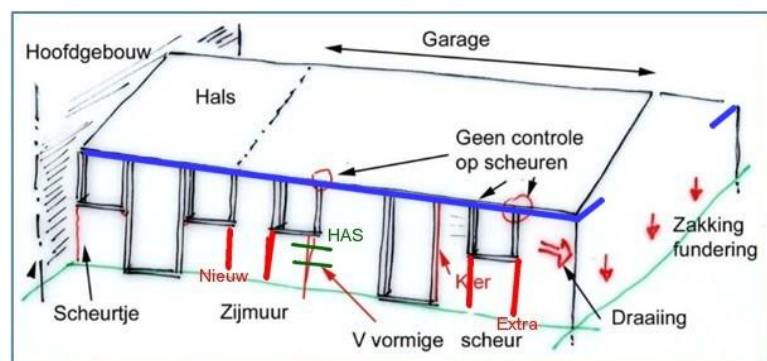
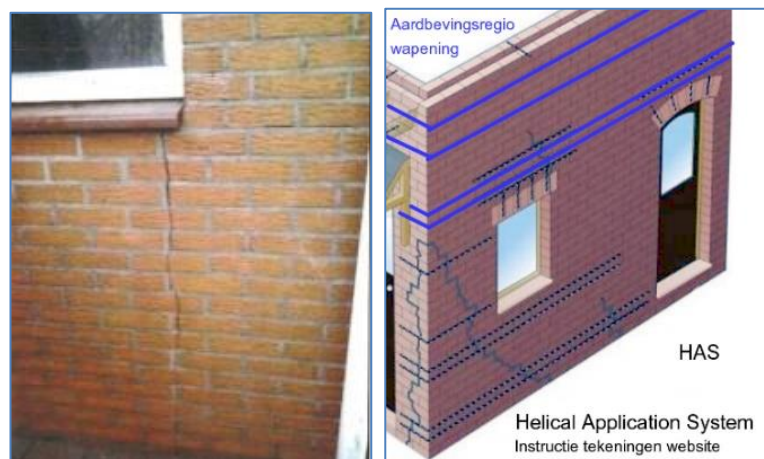
Issue 8. De Opnemer geeft in het schaderapport aan dat voor de reparatie van de verticale scheuren onder de ramen van de zijgevel de HAS methode moet worden toegepast (*Helical Application System*), zonder te specificeren hoe deze methode moet worden toegepast. Er moet gedetailleerd worden aangegeven hoe en waar en voor welke lengtes de spiraalanker wapening moet worden aangebracht.

De in de lintvoegen ingebrachte roestvrijstalen spiraalankers kunnen echter de (verdere) zetting van de fundering niet voorkomen en is dus in dit geval een verkeerd advies. De Opnemer geeft in het schade rapporten niet-specifieke technische adviezen over de muurherstel methode. Echter, veel van de Opnemers hebben geen verstand van de oorzaken en geven veel te algemene instructies zonder technische uitvoeringsdetails. De duidelijke V-vorm van de scheur onder het raam en de scheur langs de deur geeft aan dat er een verdraaiing plaats vond. Dit kan beter gestopt worden door een wapening langs de dakgoot (blauwe lijn) dan met een te korte HAS over de scheur.

Figuren 41. Voor dit type scheuren helpt HAS niet, omdat deze zijn ontstaan door het verzakken van de eindgevel.

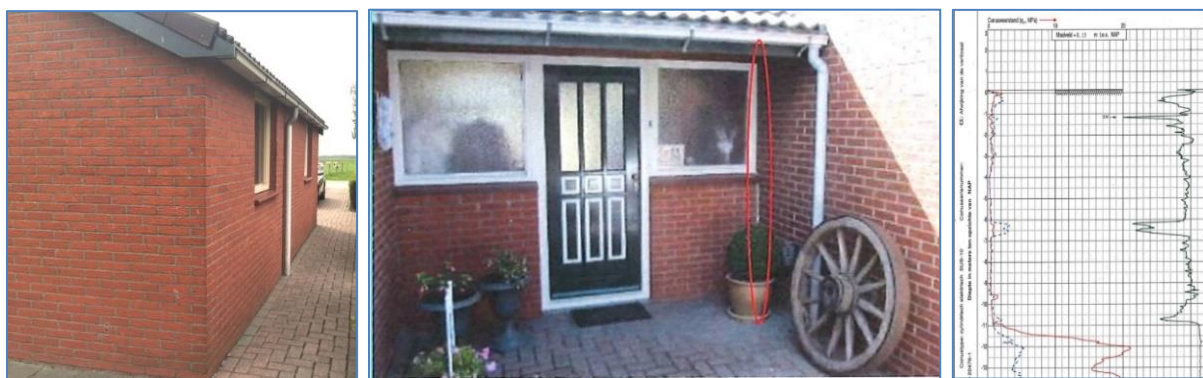
Figuren 42. Door meerdere foto's rondom en in het gebouw te maken en van de omgeving, kan een goede indruk verkregen worden van de situatie. Dit wordt nog beter met een (schets) plan waar de fotolocaties op genoteerd staan. Een goede documentatie en grondonderzoek voorkomt herhaaldelijke gebouw onderzoeken.
