## 15. Hoekwoning met Muurversterking met Glasvezel Textiel

Bij een nieuwe (2007) twee-onder-een-kap woning van ongewapend baksteen zijn een groot aantal scheuren geïdentificeerd die het gevolg waren van een lichte aardbeving in 2012 ( $PGA\ 0,085g = 0,85\ m/sec^2$ ). Het gebouw heeft hoofdzakelijk verticale scheuren die vanuit de raam- en deuropeningen naar het plafond en de vloer lopen, en verticale scheuren in de lange dwarsmuren, die slechts aan de binnenkant zichtbaar zijn. Aan de buitenkant zijn enkele horizontale scheuren zichtbaar. Deze verticale scheuren zijn structureel niet erg schadelijk, de druksterkte van de muren zijn weinig aangetast, maar de treksterkte is overschreden en verbroken. Het gebouw kan soortgelijke aardbevingen NIET zonder extra schade doorstaan. De binnen spouwbladen zijn dragend (kalkzandsteen blokken). De drie woonvloeren bestaan uit brede prefab betonnen kanaalplaten die niet momentvast zijn opgelegd. De sterkte van het gebouw moet uit de kalkzandsteen binnen spouwbladen en de halfsteens binnenmuren komen.

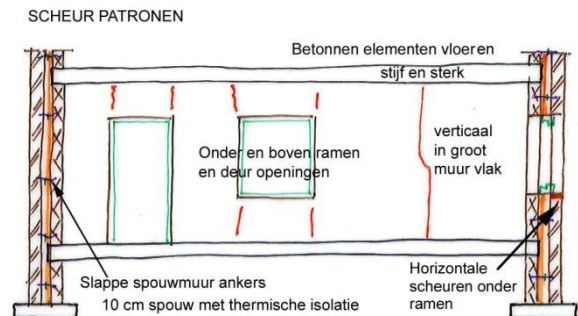
De horizontale scheuren buiten onder de ramen, in combinatie met de verticale scheuren aan de binnenkant geven aan dat de binnenmuren onderbroken zijn door de vloerplaten, en dat er een onvoldoende stijve verbinding bestaat tussen de dragende binnenmuren en de buitenschil. De spouw is 10 cm en (waarschijnlijk) gevuld met samendrukbaar steenwol isolatie materiaal. De spouwankers in deze constructie beperken wel de beweging van de muurpenanten loodrecht op het vlak van de muur, maar nauwelijks in het vlak van de muur.

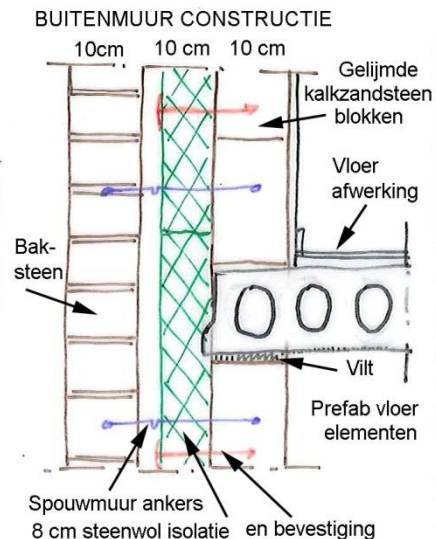
Het gebouw heeft twee interne dwarsmuren die vanaf de begane grond doorlopen tot de zoldervloer en bijdragen aan de dwars stabiliteit tegen windbelasting (zie plattegrond pag. 3).

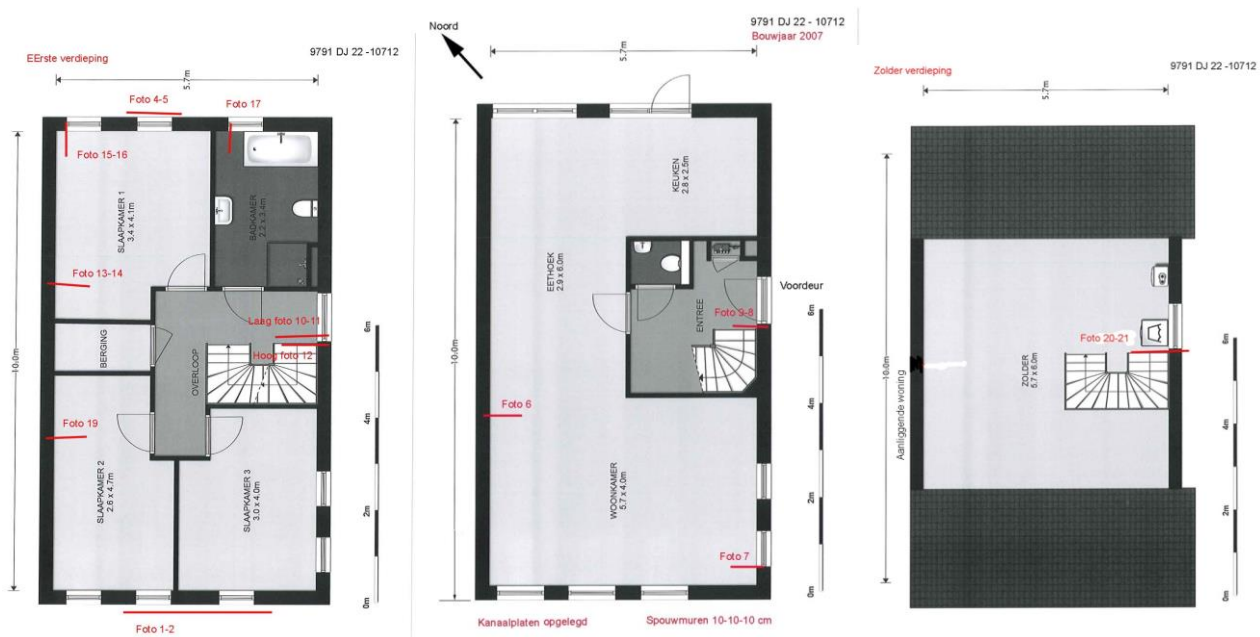
De **binnenmuren** hebben slechts verticale scheuren boven en onder de openingen. Deze ontstaan door de draaiing van het hele verticale penant tussen de betonvloeren. Dit komt omdat de binnenmuren onderbroken zijn door deze vloerplaten. De buitenmuren zijn ter hoogte van de vloeren in één stuk doorgemetseld en vertonen daarom een ander scheurpatroon. Bij een gedetailleerd onderzoek zullen ook barsten langs de vloer en het plafond zichtbaar zijn.

Het gebouw is een doosvorm met grote symmetrie en er is geen sprake van een asymmetrische belasting of stijfheid van het gebouw. De tussenmuur behoort gedeeltelijk tot het gebouw ernaast.

Bij de bestaande bouw hebben de halfsteens binnenmuren een constructieve functie in de stabiliteit van het gebouw zoals ten behoeve van windbelasting. Deze halfsteens muren voldoen echter niet in een aardbevingszone en moeten versterkt worden. Deze versterking dient symmetrisch te gebeuren om de bestaande symmetrie niet te verstoren. De tussenmuur naar het belendende pand bestaat waarschijnlijk uit een spouwmuur met twee bladen van elk 15 cm kalkzandsteen blokken.
