Duurzaam Herstel en Versterking van Woningen in Groningen

Hoofdstuk 7

LATEIEN, TOGEN, SCHADE en HERSTEL

Abstract: Scheurpatronen in bakstenen muren met latei- en toogconstructies en hun versterkingsopties. De oorzaak van de scheuren wordt geanalyseerd en hoe muurherstel gerealiseerd kan worden. Een 20-tal scheurpatronen zijn omschreven met foto's¹ en schetsen, waarbij de meest voor de hand liggende oorzaak van de scheurvorming wordt bepaald en de mogelijke gebouwversterkingen.

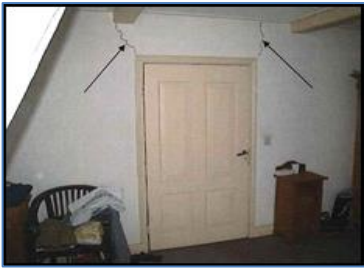
#	Omschrijving	Foto's	Schets voorbeeld
L 0	Geen latei. Verticaal vanuit de kozijnhoeken naar boven tot aan het plafond of vloer.

Scheuren boven binnendeuren

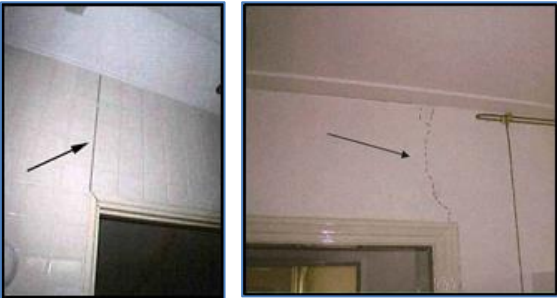
Zonder latei Met een latei
L 0	Geen latei. Ten gevolge van elastische vervorming van het muurvlak.

(elastische) vervorming muur

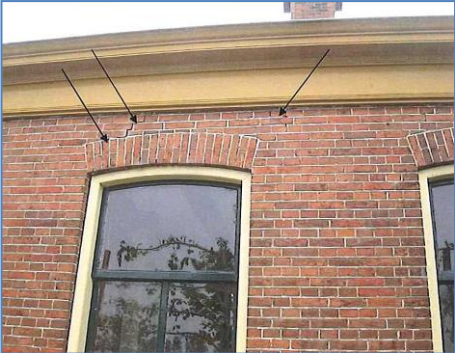
Richting aardbeving
L 1	Geen latei. Ongewapende rollaag steunt op kozijn. Ongewapende hanenkam, toog of boog splitst wanneer de gebouw zijden wijken.

Doosvorm gebouw reactie

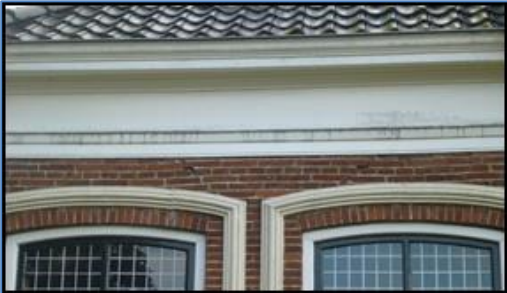
Aardbeving Richting
L 1	Geen latei. Inzakken kalmortel metselwerk door wijken van de zijmuren.

Inzakken kalkmortel voegen

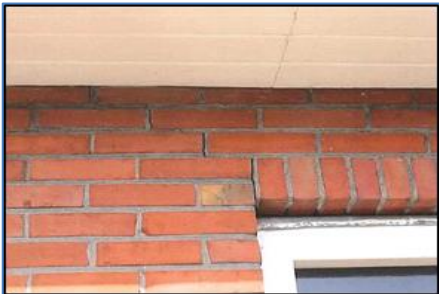
Slechte fundering Aardbeving Zakken van zijmuren
L1 en L2A	Geen latei. Verwijdering van zijmuren bij balklaag loodrecht op de muur.

Scheuren rond lateien Geen diafragma werking

Beweging gebouw Geen verbinding etage vloer met de links en rechts zijmuren

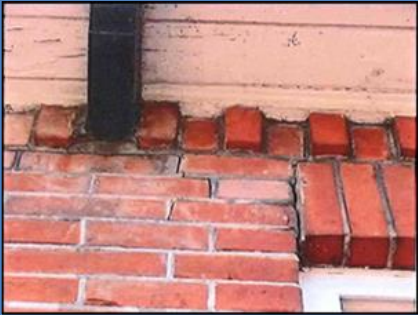
L1 en L2B	Geen latei. Verwijdering van zijmuren bij balklaag parallel aan de muur.

<p>Scheuren rond lateien Balkankers zitten los en laten 1 cm beweging toe</p>

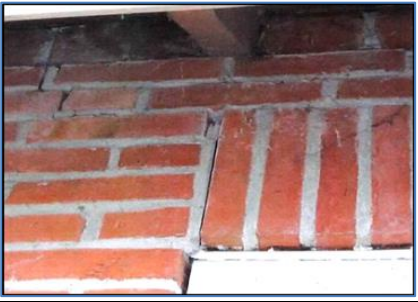
<p>Aardbeving</p> <p>Lateien hebben wapening, maar zijn kort opgelegd op binnenmuur</p>
L 3A	Latei achter rollaag. Balklaag loodrecht op de muur. Afschuiving op binnenmuur.

<p>Gewapende latei</p>

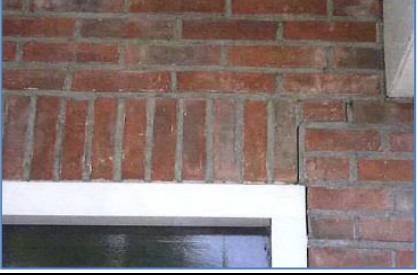
<p>aardbeving</p>
L 3B	Latei achter rollaag. Balklaag parallel met de muur. Afschuiving op binnenmuur.

<p>Gewapende latei</p>

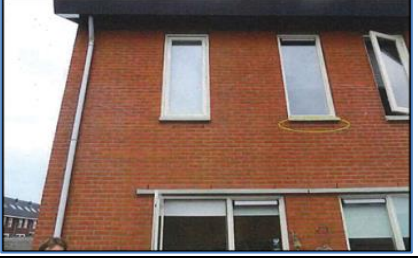
<p>aardbeving</p>
L 4 + L 5	Horizontale scheuren onder ramen vanwege kantelen penant.

<p>Horizontale scheuren onder latei</p>

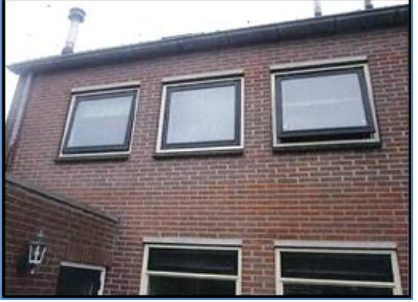
<p>Aardbeving</p>
L6	Verticale scheuren boven latei vanwege horizontale doorbuiging gevel over stijve lateien.

<p>Balken parallel aan aardbeving richting</p>

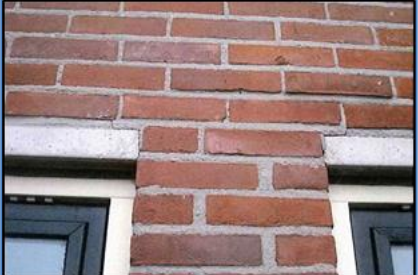
<p>Aardbeving</p>
L 6H	Horizontaal loodrecht op het vlak van de muur. Uitbuiging muur over een stijve betonlatei.

<p>Latei scheuren</p>

<p>Uitbuiging van buitenmuur</p>

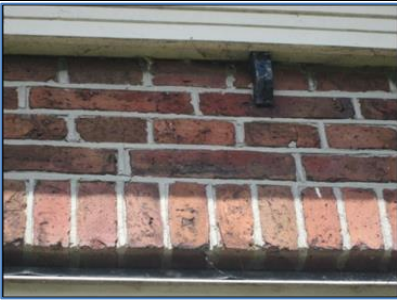
L 7	Verticaal loodrecht op het vlak van de muur. Uitbuiging van een enkele latei.

<p>BARST IN MUUR</p>

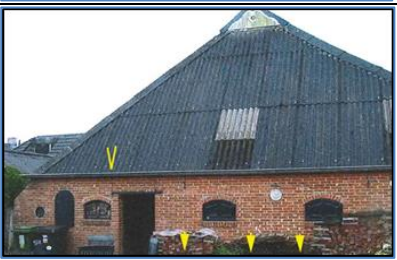
<p>Aardbeving ↕ verticaal</p>
L 9	Verticale verzakking van muurdelen en horizontaal scharnieren.

<p>Zetting scheur</p>

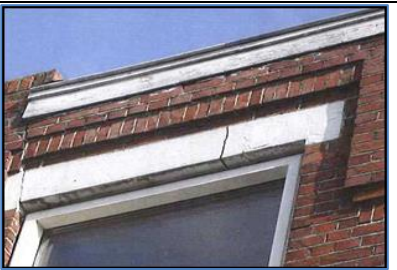
<p>Richting aardbeving →</p>
L 11	Oude wapening van rondstaal in slechte beton kwaliteit.

<p>Steen muur van voor 1930</p>

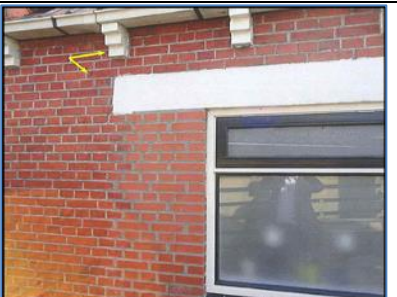
<p>Richting aardbeving →</p>
L 3	Verandering van raamgrootte. Lange latei.

<p>Oude zetting scheur</p>

<p>Niet aardbeving gerelateerd</p>

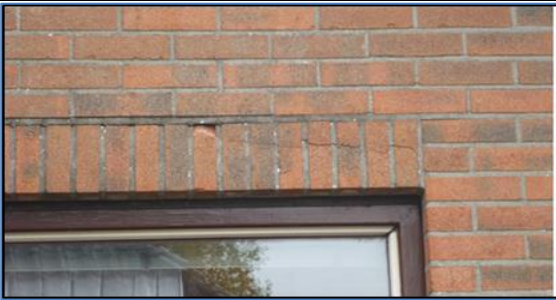
L 12	Torsie van achterliggend diafragma door excentriciteit.

<p>Dakvlak waarschijnlijk naar voren gekomen</p> <p>Mogelijke barsten aan binnenkant zoldermuur</p>

<p>Barsten boven latei L12 Barsten in muurhoek</p>
L 13	Wegdrukken van zijmuur door verzakking spanten. Ontwerp- of bouwfout.

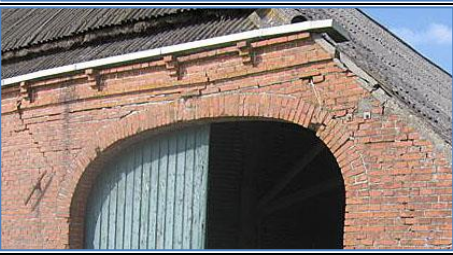
<p>Grote schuur</p> <p>2. Spanten dalen en extra bij aardbeving</p>

<p>1. Staander zakt 3. Boog zakt uit</p>
L 14	Doorzakken van niet ronde boog door spatkracht. Bouwfout.

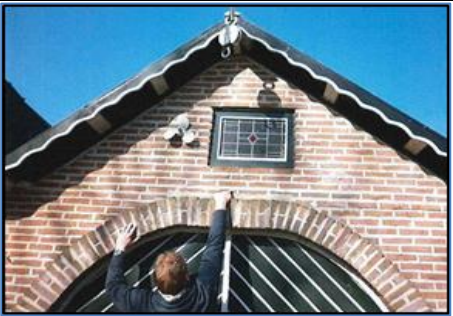
<p>Boog in schuurtje</p> <p>Haarscheur L14</p>

<p>Afgeplat Haarscheur L14</p> <p>Dak belasting Trek stang ?</p> <p>Spat kracht</p>
L 15	Uitwijken van de ondersteuning van een boog. Naar voren bewegen door dak druk. Bouwfout.

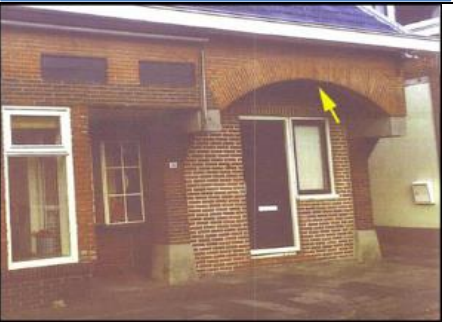
<p>Trekband H&A profiel (poching zijgevel)</p> <p>Ankers naar vloer Spat kracht i.g.v. boog</p> <p>houdendrukboog voorzien van houten plaat</p> <p>3x stempel (staal)</p> <p>Beton balkjes</p> <p>Rechterkant</p> <p>L15</p>

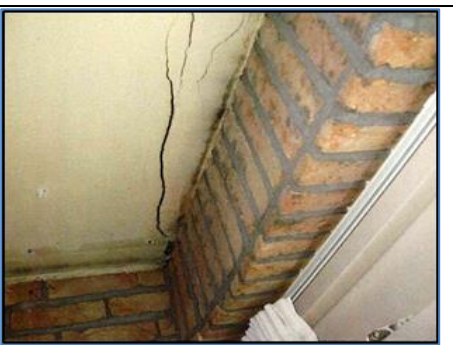
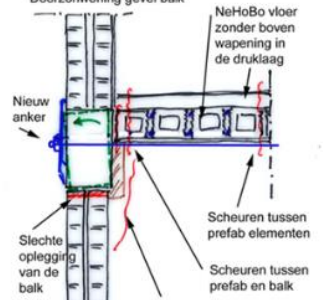
L 16	Naar voren bewegen door gebrek vloer koppeling. Kanteling naar buiten. Geen diafragma werking. Bouwfout.

<p>Doorzonwoning gevel balk</p> <p>Nieuw anker</p> <p>Slechte oplegging van de balk</p> <p>NaHoBo vloer zonder boven wapening in de drukklaag</p> <p>Scheuren tussen prefab elementen</p> <p>Scheuren tussen prefab en balk</p> <p>Gevel komt los van vloer</p>

<p>L16</p>
L17	Geen latei. Decoratie is doorgezakt door gevelhoge verzakking.

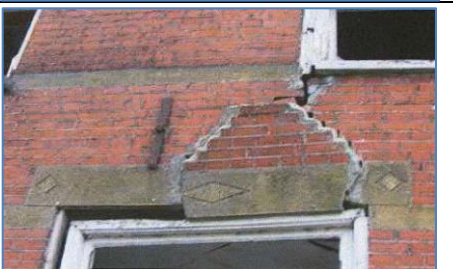
<p>Geen vloerdiafragma werking</p> <p>Zolder</p> <p>Etage vloer</p> <p>Maaiveld</p> <p>Geen fundering verzakking</p> <p>Beweging naar buiten</p> <p>Imitatie latei zonder wapening</p>

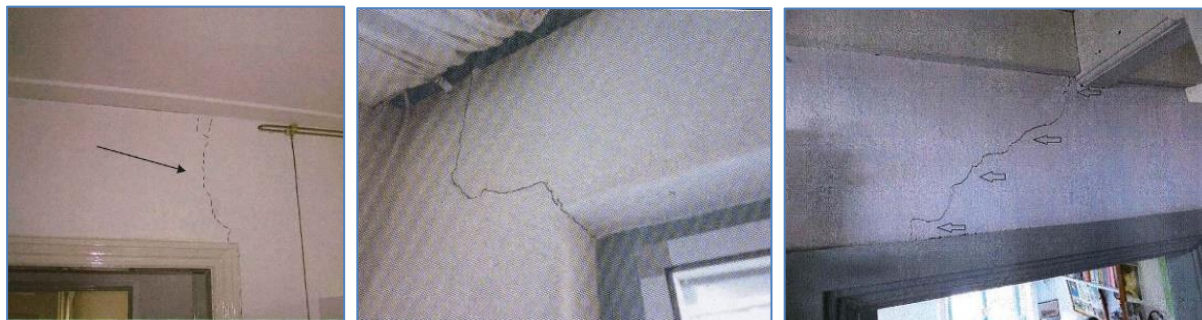
De onderstaande foto's zijn van scheuren in gepleisterde binnenmuren van direct na de beving van 16 augustus 2012 in Huizinge (PGAg 0,085). Deze soort scheuren zijn als eerste zichtbaar vanwege het gladde en witte stuc-oppervlak. De aanbeveling van de schade-inspecteurs was dat de scheur iets wordt uitgehakt, epoxy ingevuld en glad-gestukt, en dan moest de hele muur opnieuw gesausd worden⁷. Dit hield dus geen seismische versterking in maar slechts cosmetische reparatie.

Figuren 7-9. Scheuren in binnenmuren t.g.v. de beving 16-08-2012. De door de schade inspecteurs aanbevolen methode van muurherstel waren slechts cosmetisch.

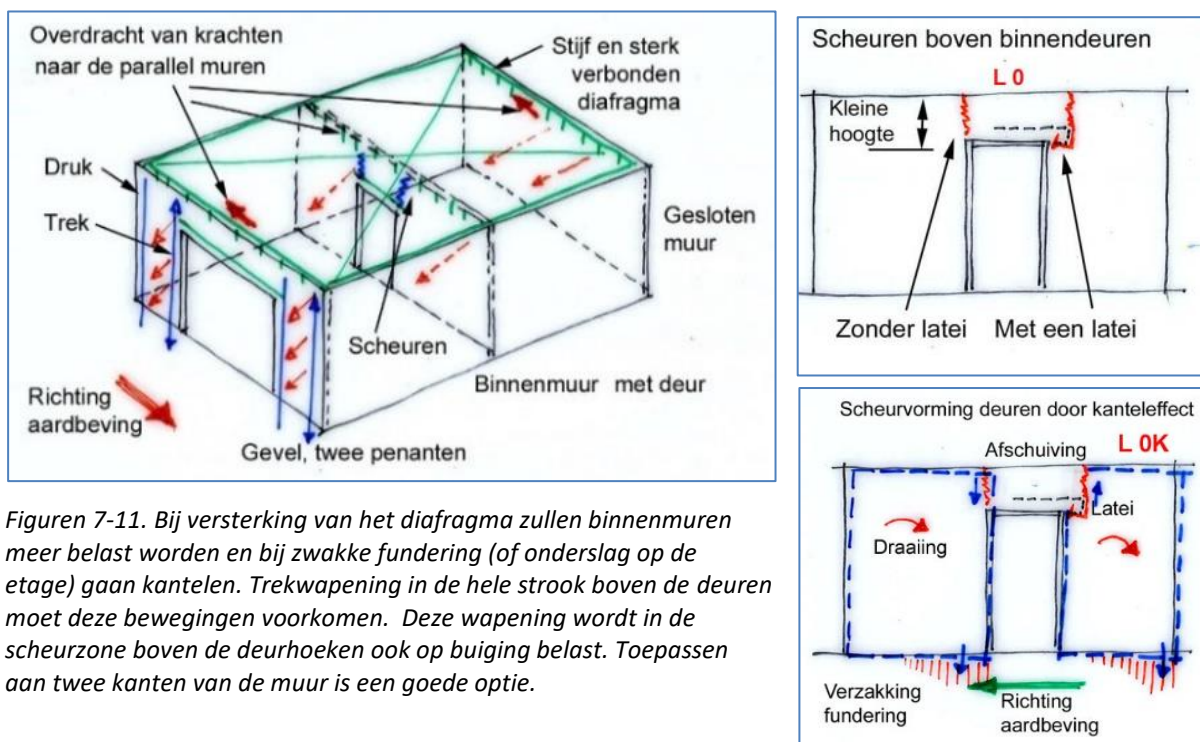
Figuren 7-11. Bij versterking van het diafragma zullen binnenmuren meer belast worden en bij zwakke fundering (of onderslag op de etage) gaan kantelen. Trekwapening in de hele strook boven de deuren moet deze bewegingen voorkomen. Deze wapening wordt in de scheurzone boven de deurhoeken ook op buiging belast. Toepassen aan twee kanten van de muur is een goede optie.

Door het in-frezen en inlijmen van rvs-spiraalwapening ($\varnothing 6$ mm = 10 kN trekweerstand) kunnen deze muurdelen gerepareerd en versterkt worden. De uiteinden moeten aan de gebouw buitenmuren verbonden worden⁸. Omdat de verticale afschuivingskrachten in het breukvlak loodrecht op de lengterichting van de dunne 6 mm wapening staan, kunnen extra lengtes of een dikkere rvs-spiraalwapening (tot 12 mm) ter plaatse van de breukvlakken in-gelijmd worden.

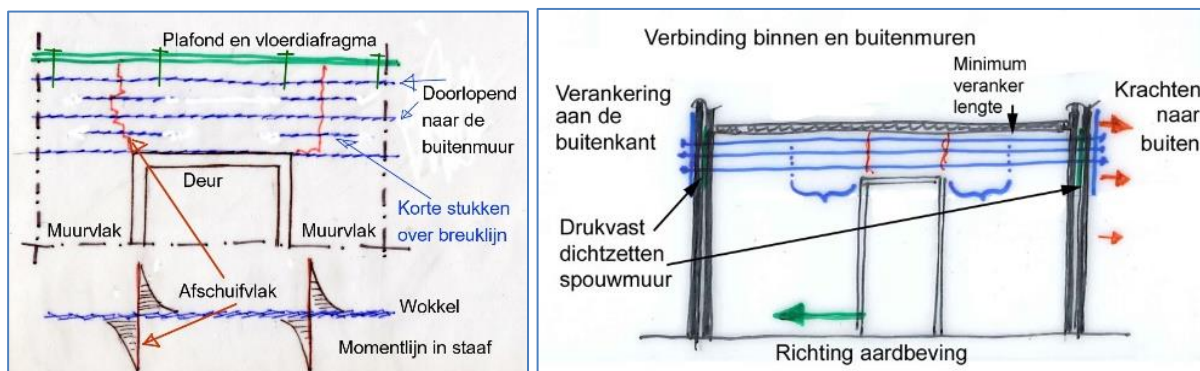
Figuren 7-12. Systeem van versterken boven deuren. Extra stukken rvs-wapening kunnen over de breuklijn ingebracht worden. De wapening moet aan twee zijden van de muur worden ingebracht.

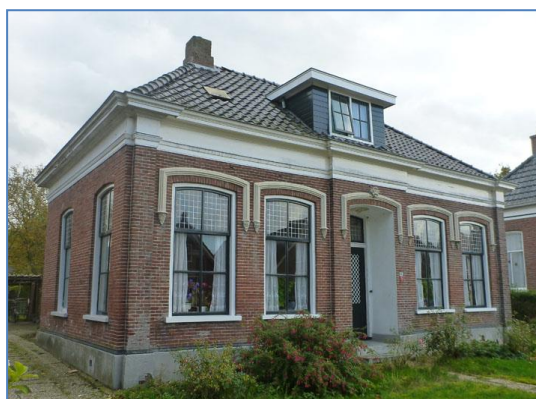
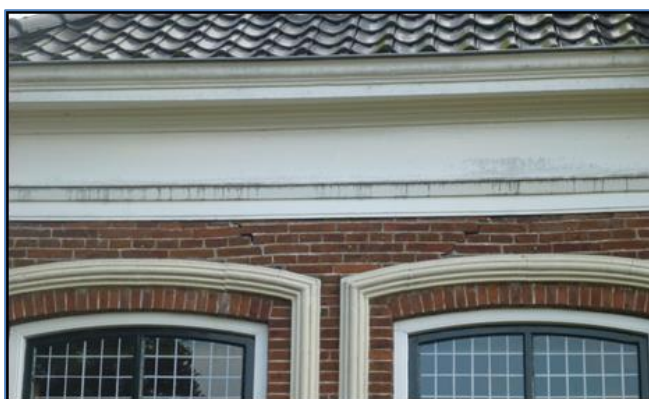
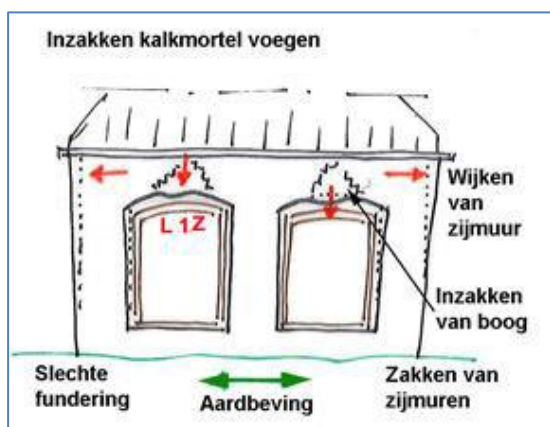
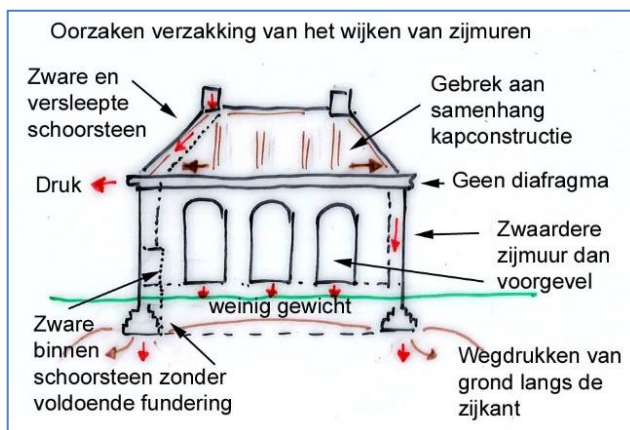
Figuren 7-18. Rentenierswoning uit 1800 'op staal' gefundeerd. Met steens-muren in kalkmortel gemetseld. Het metselwerk vervormt langzaam (kromme voegen) en breekt uiteindelijk. Naast de hogere zijmuurbelasting dan de voorgevel belasting, kan een uitgedroogde kapconstructie de zijmuren ook naar buiten drukken. Dat er aan de linkerkant meer vervorming van de raamboog is kan te maken hebben met een zware inwendige schoorsteen, die onvoldoende is gefundeerd. Een EVS-inspectie binnen in dat gebouw kan daar duidelijkheid over bieden.

Op de rechter foto is te zien dat de voegen boven de bogen golven en in schuine lijn zijn gaan openstaan en het metselwerk samen met de sier-boog iets is ingezakt. Bij een aardbeving zal de links-rechts beweging van het pand de buitenmuren verder doen wijken en het centrale gedeelte van het metselwerk verder naar beneden komen. De fundering van de voorgevel zal vanwege haar grote ramen, en de rechts-links richting van de balklaag, minder grondbelasting geven dan de zijgevels.

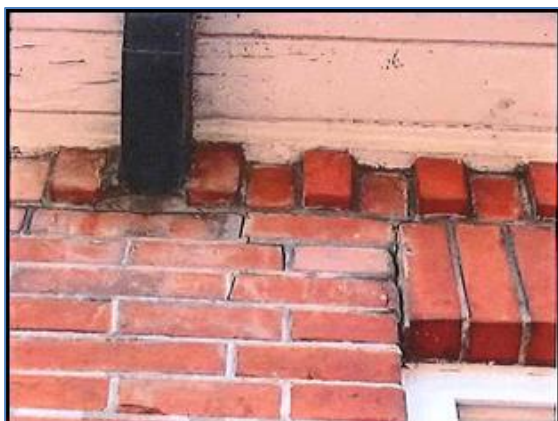
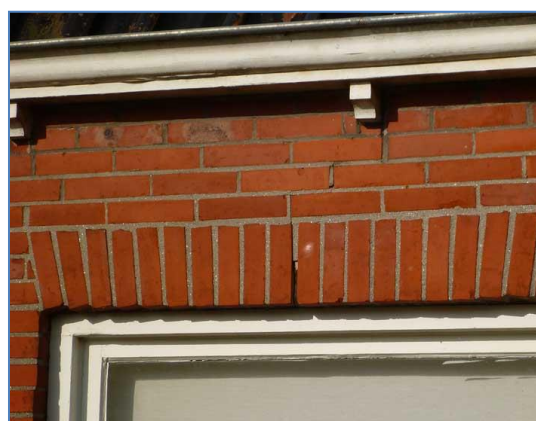
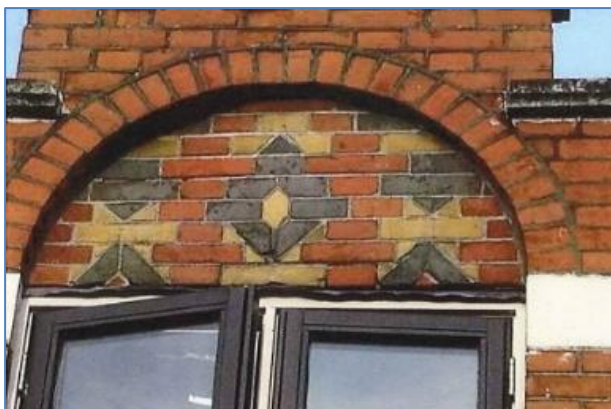
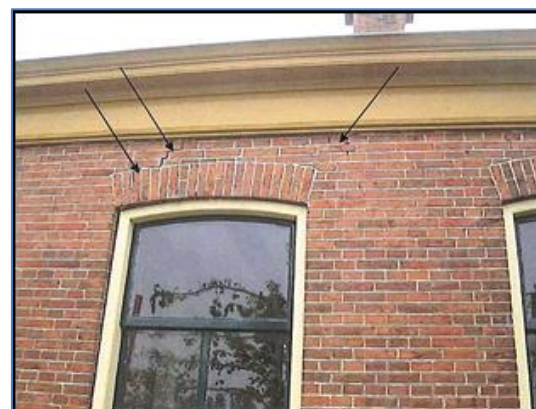
Figuren 7-19. Boven: Rollaag. Onder: Boog

Boven: Hanenkam. Onder: Toog

Al deze boven-het-raam constructies van deze oudere woningen hebben scheuren die duiden op verwijdering van de muur boven het raam. Bij de toogconstructie is er bovendien een zijwaartse druk van de toog op de muurpenanten.

Vanwege de meestal korte afstand tussen de bovenkant van het kozijn en de dakgoot of zoldervloer zonder diafragmafunctie, en zonder enige trekwapening in de muren, ontstaan hier de eerste scheuren. Bij muren die al enigszins op spanning staan, zal een korte felle schok van een geïnduceerde aardbeving resulteren in een scheur en verwijdering die niet meer dicht te drukken is.

Alvorens deze gebreken in de gevels te herstellen is het noodzakelijk om een plafond-zoldervloer diafragma aan te leggen en alle muren rondom intensief aan dat diafragma te verbinden. Daarna kan in de lintvoegen (achter de gootboord) rvs-lintvoegwapening in de muren worden aangebracht.

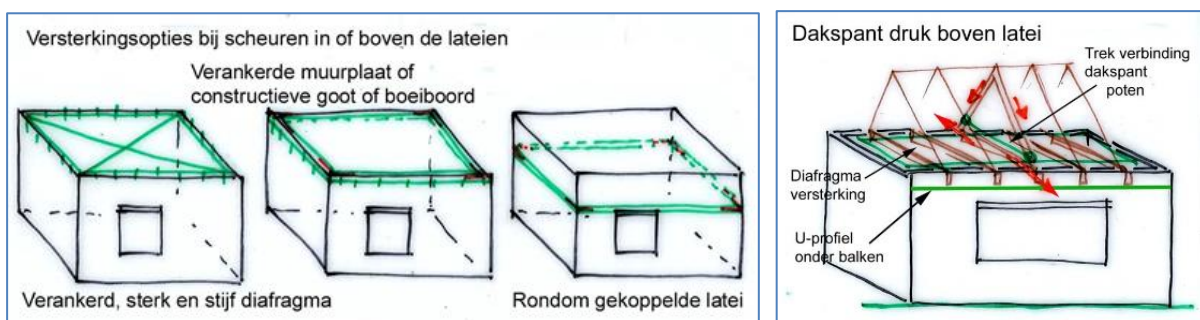
Figuren 7-26. Ransom wapening en sterk diafragma voorkomen deze scheuren.

Links: Door ringbalken of wapening aan te brengen kan het uitbuigen van de muren ook voorkomen worden.

Rechts: Gebrek aan een trekverbinding aan de basis van de kapspanten zal een horizontale druk op de muur uitoefenen. Deze kracht kan vergroot worden door een zware schoorsteen op het dak.

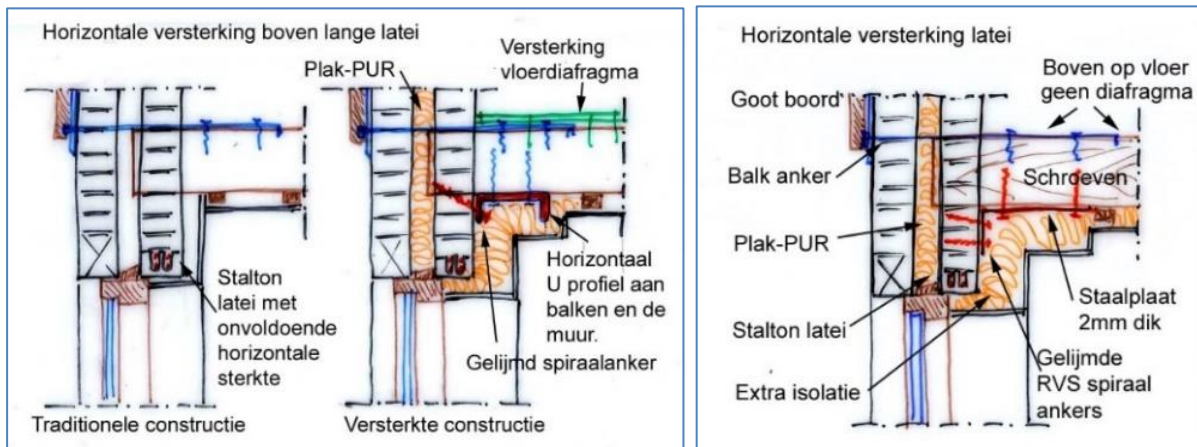
Figuren 7-27. Oude en nieuwe situaties bij het plaatsen van een versterking aan de binnenzijde. *Midden.* Het U- profiel geeft weerstand tegen horizontale uitbuiging.

Rechtsboven. De dikke metalen plaat kan zowel onder als boven op de balklaag bevestigd worden en geeft een versterking van het diafragma en verbinding aan de muur.

Rechts: Door de metalen plaat vanaf de dag van het kozijn naar boven door te zetten en horizontaal aan het diafragma te maken, geeft deze ook versterking tegen het doorzakken t.p.v. het kozijn.

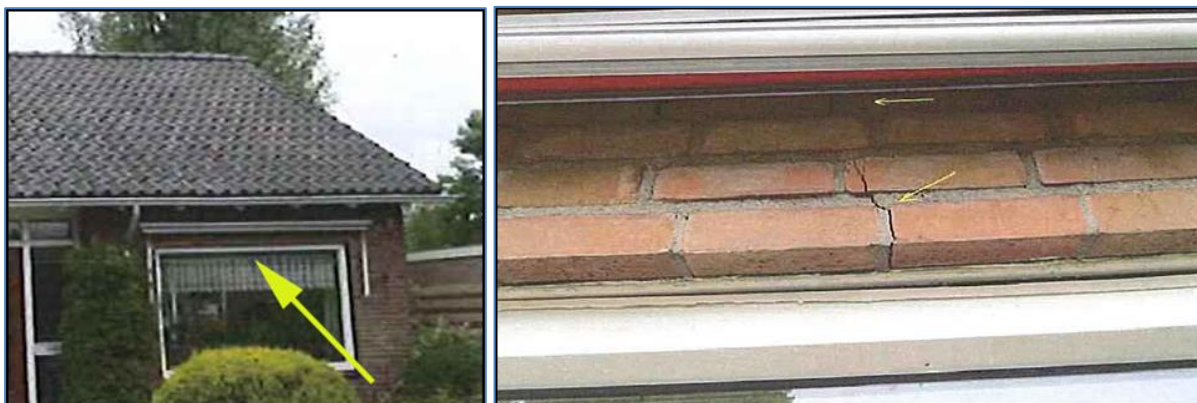
De twee onderstaande foto's zijn van een doorgezakte latei. Dit is te concluderen uit de doorbuiging van de bovendorpel van het raamkozijn, en omdat de scheur aan de onderkant wijder is dan daarboven. In dit geval is er direct onder de dakgoot geen haarscheur meer te zien (van dichtbij).

Figuren 7-30. Verticale trillingen verhogen de gebouwbelasting. In het epicentrum kunnen verticale trillingen een hogere PGA hebben dan de horizontale. Dit veroorzaakt een extra verticale belasting op de constructie. Het is waarschijnlijk dat er een dakspant midden boven het kozijn draagt. Dat is dan van binnen te controleren.

De directe oorzaak van de scheur is de doorzakking van de latei (bouwfout), eventueel versterkt door een aardschok. De onderliggende oorzaak kan bijvoorbeeld ook een van de volgende zijn:

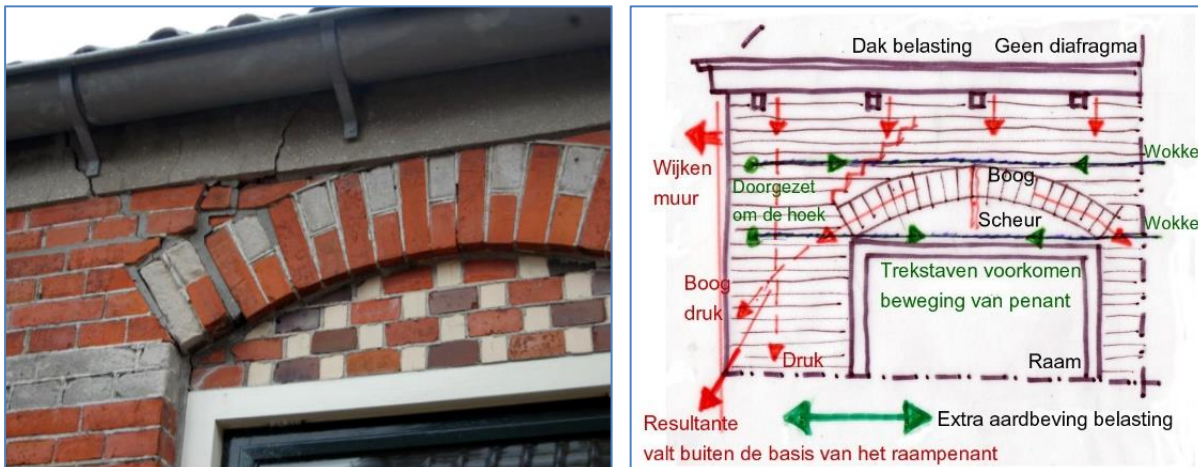
Alleen weerstand tegen afschuiving in het oude metselwerk (erg weinig) en de nieuwe trekwapening tussen de verste uiteinden van de boogconstructie voorkomen het kantelen van het raampenant. Metselwerk in de smalle penanten kan de afschuifkracht meestal niet opnemen, zeker niet wanneer deze een korte piekbelasting krijgt door een aardshok¹⁴.

Figuren 7-31. De krachtenresultante zonder beving valt buiten de basis. Bij veel oude raamontwerpen zal het raampenant naast de boogconstructie onder een afschuifspanning staan. Vanwege verwerking, verzakking of trillingen kan de afschuifweerstand in de lintvoegen overschreden worden en gaat het penant wijken. Alleen met trekwapening die naar de andere kant van de ramen en over de gevel doorloopt voorkomt dit.

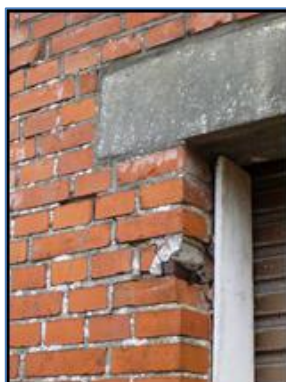
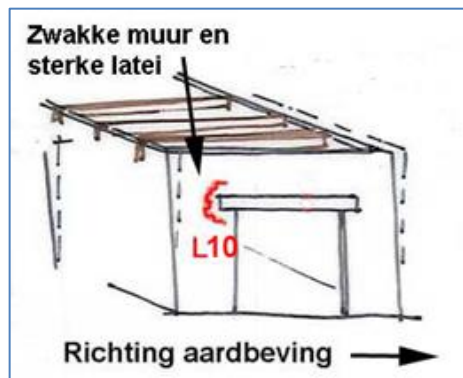
Figuren 7-34. De latei trekt het metselwerk los. Hier ontstaat het begin van de scheurvorming door een verroest anker van een oud deurscharnier. De roest zet uit en breekt de baksteen. De kanteling van het smalle penant is de verdere oorzaak.

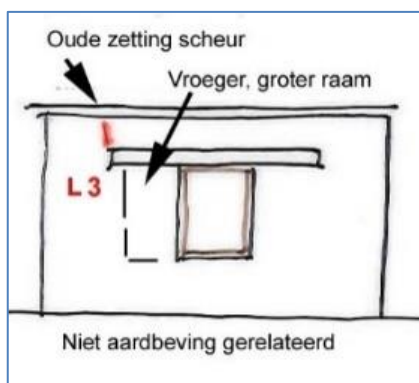
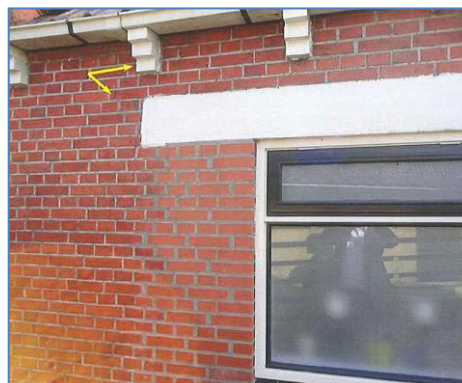
Het nieuwe metselwerk onder de witte betonlatei (Figuren 7-37) geeft aan dat het raam is verkleind. De scheur tussen de gootsteun en het einde van de latei was de zwakste plaats van het metselwerk. Omdat de zware betonnen latei nu over een grotere lengte is opgelegd, is het ontstaan van deze scheur door een aardbeving onwaarschijnlijk. Deze scheur is al ontstaan voordat het raam werd verkleind.

Figuren 7-37. Lange latei met scheur naar dakrand. De oude, lange latei is een muurversterking, maar de kleine afstand tot het dak veroorzaakt hier een scheur aan het einde.

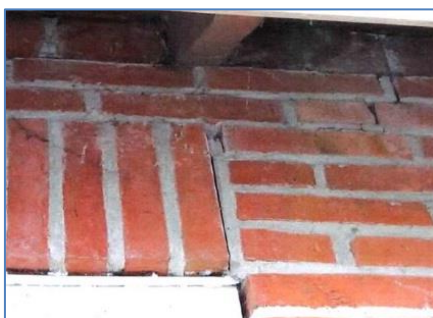
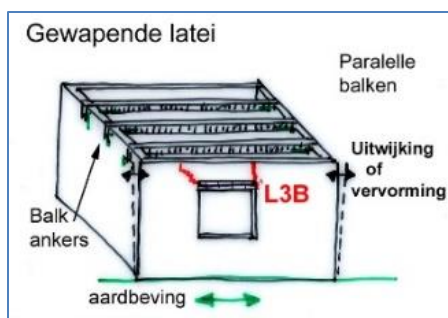
Figuren 7-38. De latei is slechts kort op de binnenmuur opgelegd. De rollaag met latei komt van hier los van het buitenspouwblad. De oplegging is meestal niet meer dan een halve baksteen lengte.

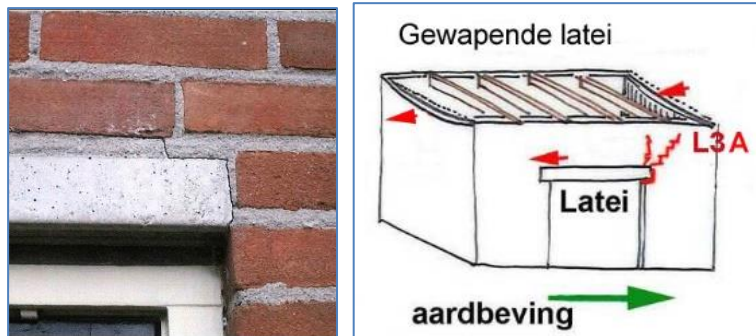
Figuren 7-39. De betonlatei draagt alleen op het binnen spouwblad. Hier is te zien dat het buitengedeelte loskomt van het buiten spouwblad. Bij het binnen spouwblad schuift deze dus af.

Vanwege de bouwmethode, ook van nieuwe woningen, is de oplegging van lateien minimaal en niet bestand tegen horizontale afschuifkrachten of kanteling. Om scheuren te voorkomen is het verbinden van alle lateien, over de gehele breedte van de gevel noodzakelijk. Dit is het eenvoudigste met het inbrengen van rvs-spiraalwapening in de lintvoegen.

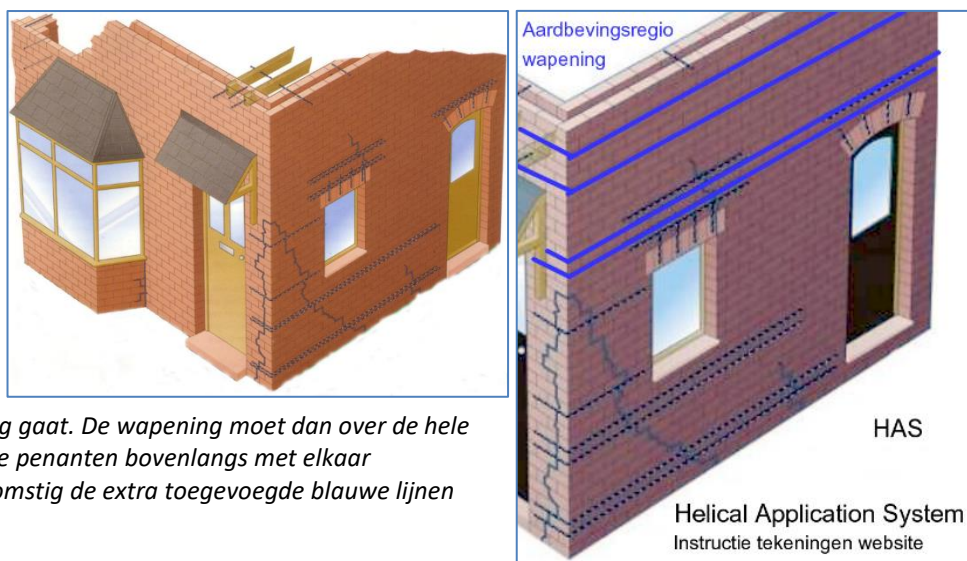
Figuren 7-41. De adviestekeningen van het HAS-systeem. Helical Application System. Deze tekeningen zijn onjuist in de detaillering van de wapening boven de ramen wanneer het over seismische versterking gaat. De wapening moet dan over de hele gevel doorlopen en de penanten bovenlangs met elkaar verbinden, overeenkomstig de extra toegevoegde blauwe lijnen rechts.

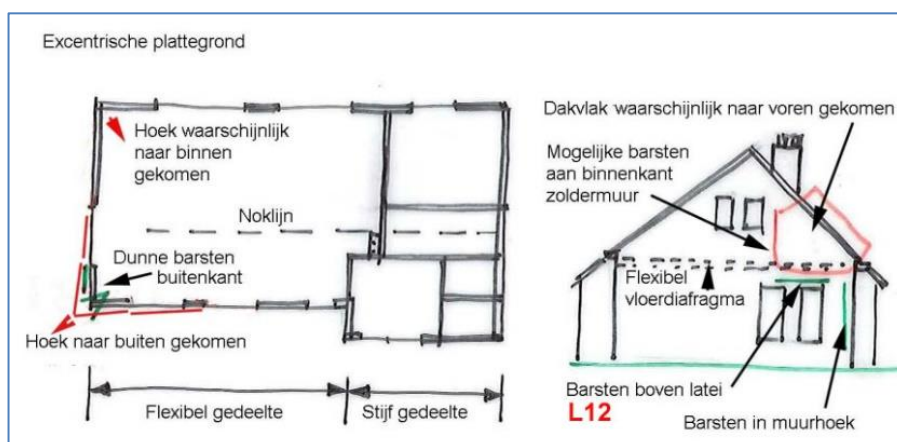
Figuur 7-44. De hoek van het gebouw is bij de beving naar buiten is gekomen. De torsie ontstaat bij een aardbeving beweging dwars op de noklijn. Dit is mogelijk door een flexibele verdieping vloer en eveneens het flexibel houten dakbeschoot.

De problematiek van een plattegrond die excentrisch is in stijfheid wordt hierbij in de gevel zichtbaar. Het constructief herstellen houdt het versterken in van het hele vloerdiafragma, of het plaatsen van constructieve sterke glaspanelen. Gevel lintvoegwapening helpt hier niet.

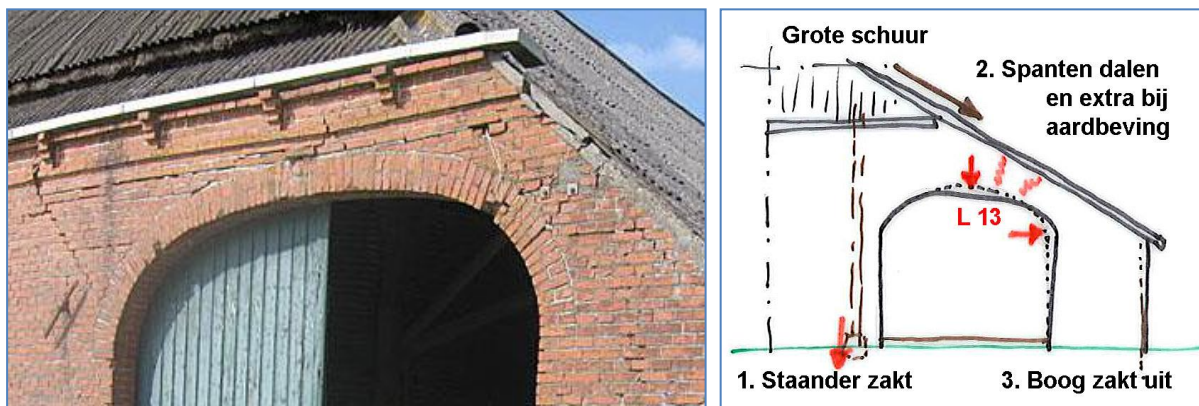
Grote boog van een schuurdeur.

Het metselwerk aan de bovenzijde is hier erg smal en zwak, waarbij de kapconstructie de rechter zijkant wegdrukt. Deze situatie is alleen te versterken door achter de grote schuurdoor een metalen frame te maken waar het (nieuwe) metselwerk aan verbonden is. Een andere optie is om het hele rechter gevel gedeelte met de deur in staalframe met kunststof platen uit te voeren, zodat dit flexibel is. Zie ook Hoofdstuk 10.

Figuren 7-48. Ongewapende metselwerk schuurdeur boog. In combinatie met wegdrukken van het penant door het dak zakt de boog door. Dit kan zijn vanwege de verzakking van de staanders van de gebinten.

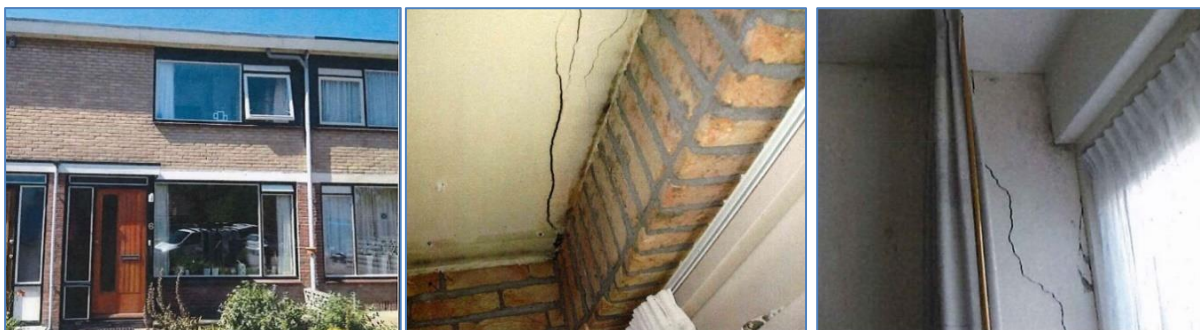
Doorzonwoning. Deze latei loopt over de gehele breedte van de doorzonwoning gevel en is op de woning tussenmuren opgelegd. Deze lateibalk loopt niet door naar de volgende woning, maar is tussen de woningen onderbroken, achter de regenwaterafvoer. De latei is niet aan de vloer verbonden.

Figuren 7-50. Jarino woningen Loppersum. Gesloopt 2015.

- (1) De latei is aan de binnenzijde bekleed met baksteen strippen of houtvezel-cement platen als isolatie.
- (2) Er bestaat geen horizontale verbinding tussen de balk en de prefab NEHOBO-systeemvloer.
- (3) De balken zijn te kort en gebrekkig (op de houtvezellaat) opgelegd op de woning-scheidende muren.
- (4) De gemetselde penanten waar de balken op dragen zijn onvoldoende sterk.

In de druklaag van het NeHoBo-vloersysteem is geen trek of krimpwapening aangelegd. De prefab vloerelementen liggen los naast elkaar en vormen geen diafragma met de gevelbalk, loodrecht op de richting van de overspanning; dit is een ontwerpfout. De detaillering van de oplegging werd slecht uitgevoerd; door een gedeeltelijke oplegging op een zijkant kon de balk gaan draaien; dit is een bouwfout. Hierdoor viel de verbinding met de vloer helemaal weg (middelste foto).

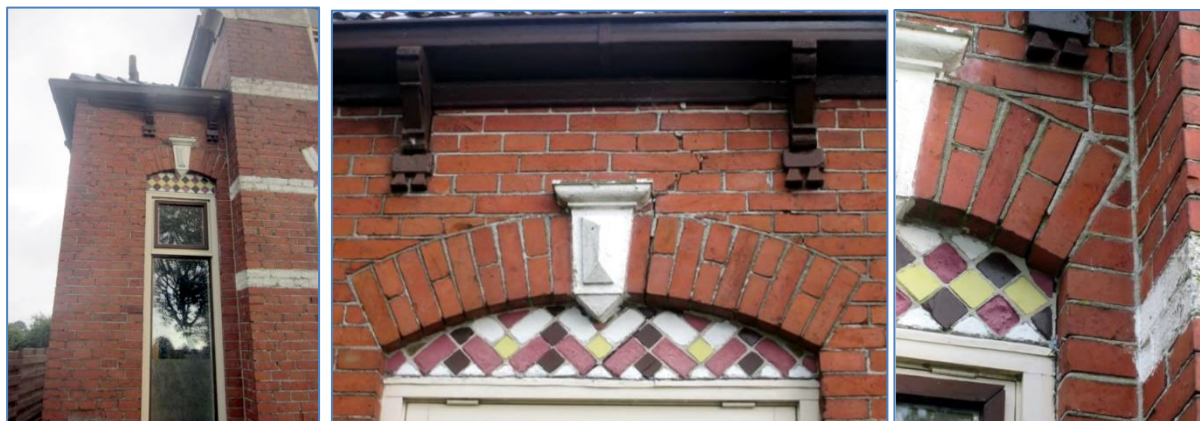
Figuren 7-52. Erker uitbouw zonder goede verbinding met de woning. De erker is onvoldoende sterk aan het gebouw gekoppeld, terwijl het raampenant erg smal is. Er zit geen trekwapening in of boven de toog.
